Comune di Casale Monferrato

Verifica di compatibilità idraulica delle previsioni del P.R.G.C.
ai sensi dell'art.18 comma 2 delle norme di attuazione del PAI
circolare del P.G.R. 8 maggio 1996 n.7/LAP

Analisi della rete idrografica

R&C Studio Associato – CONSULENZA E PROGETTAZIONE INGEGNERIA IDRAULICA
C.so Francia,171bis – 10139 – Torino – tel./fax. (011) 747285 – e-mail: RC_ingegneria@libero.it

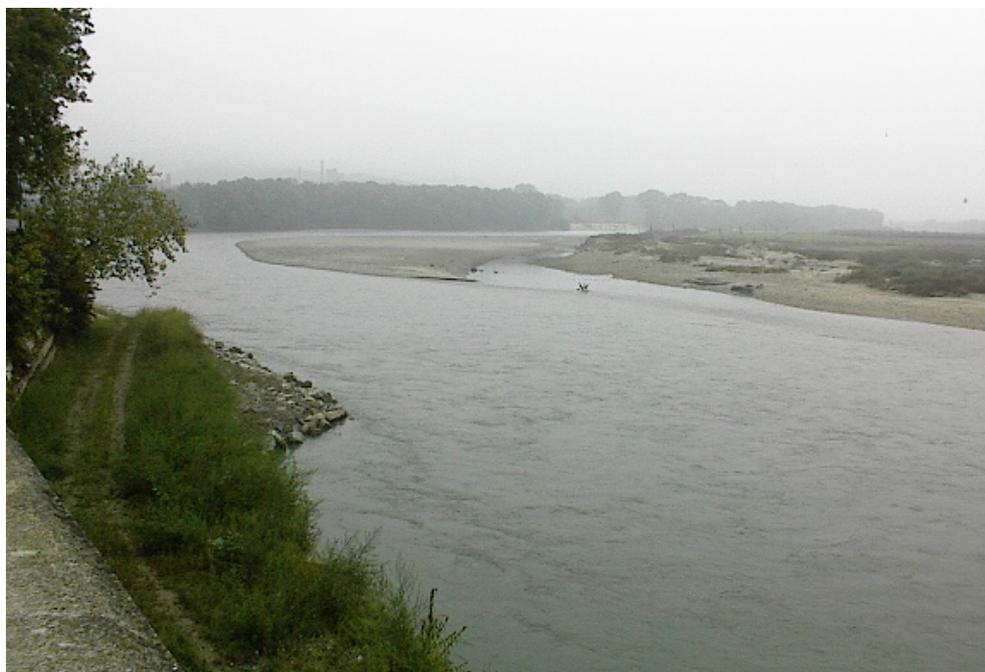
Figura 1 – Alveo del fiume Po a monte del ponte stradale di Casale Monferrato.

L'attuale tendenza evolutiva dell'alveo, che si è delineata lungo il tratto casalese negli ultimi cinquanta anni, è una tendenza alla sovra escavazione, la cui causa principale sembra da imputare, oltre alle opere di difesa realizzate, alla minore torbidità delle acque stesse, in seguito all'attività di estrazione di inerti lungo il Po e i suoi affluenti di monte, alle opere di bonifica montana e alla realizzazione di sbarramenti e serbatoi all'interno del bacino padano.

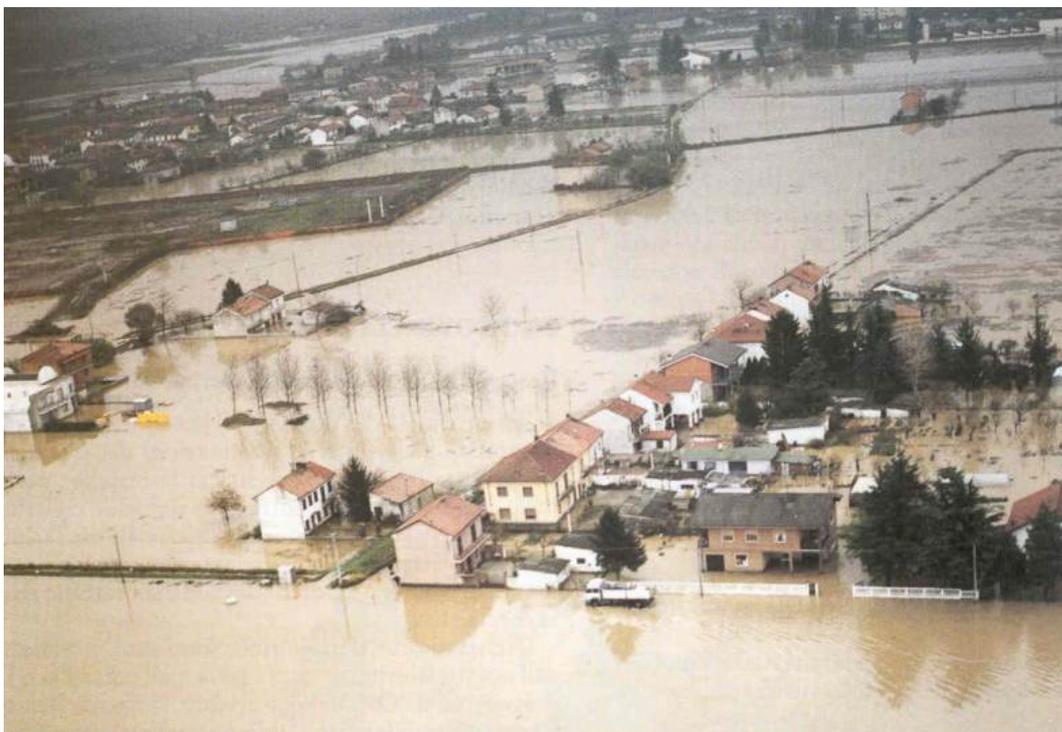
Figura 2 – Piena del Po in fase decrescente nel giorno 7 novembre 1994, presso Casale Monferrato.

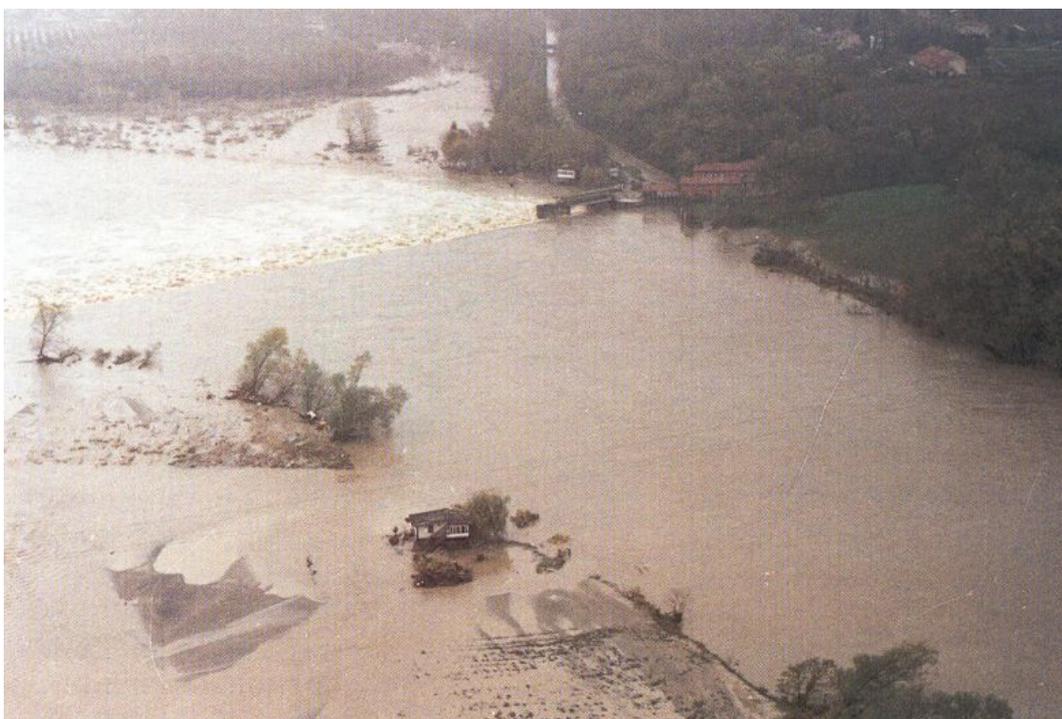
Figura 3- Piena del Po in fase decrescente nel giorno 7 novembre 1994, presso Casale Monferrato, località traversa canale di Lanza.

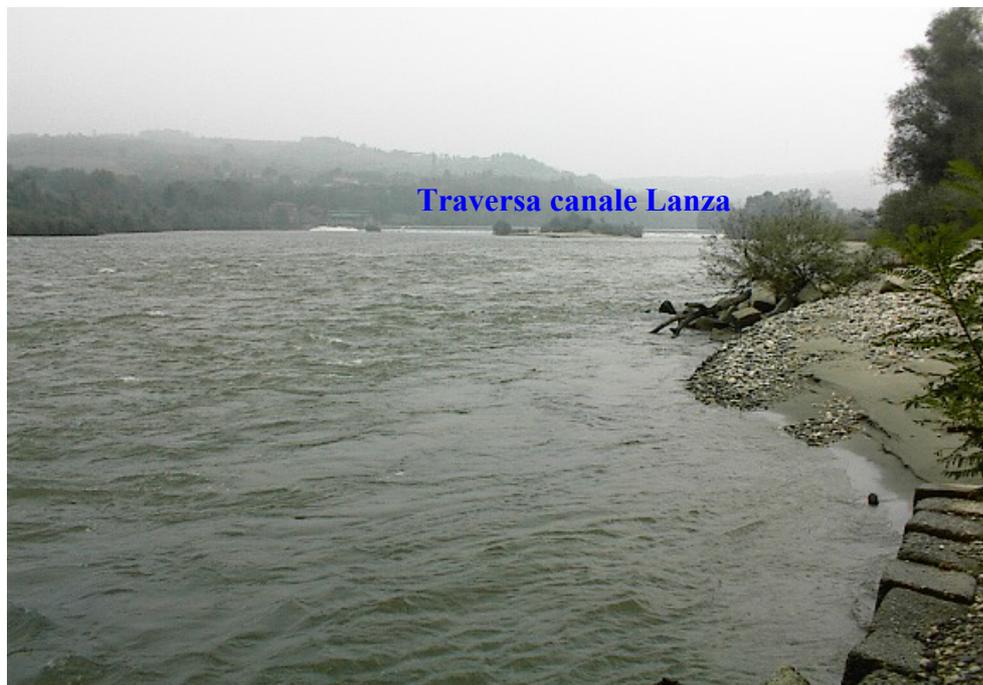
Figura 4 – Vista del fiume a valle della traversa del canale Lanza (sullo sfondo).

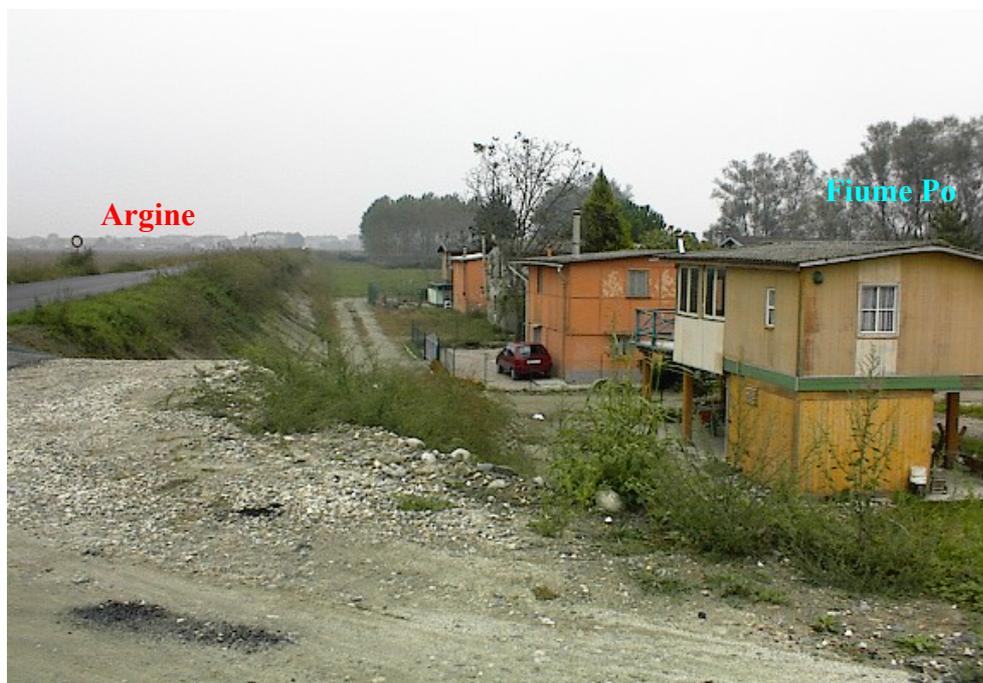
Figura 5 – insediamenti abitati provvisionali nell'area golenale sinistra.

- la scarsa sezione di deflusso del ponte stradale (v. figura 6);
- la presenza di edifici nella zona golenale sinistra tra il ponte stradale e ferroviario;
- la traversa a scogliera di protezione delle fondazioni delle pile del ponte ferroviario, che determina un innalzamento dei livelli idrici in una sezione ristretta (v. figura 7);
- l'argine sinistro a valle del ponte ferroviario, che separa l'alveo attivo dal paleoalveo retrostante.

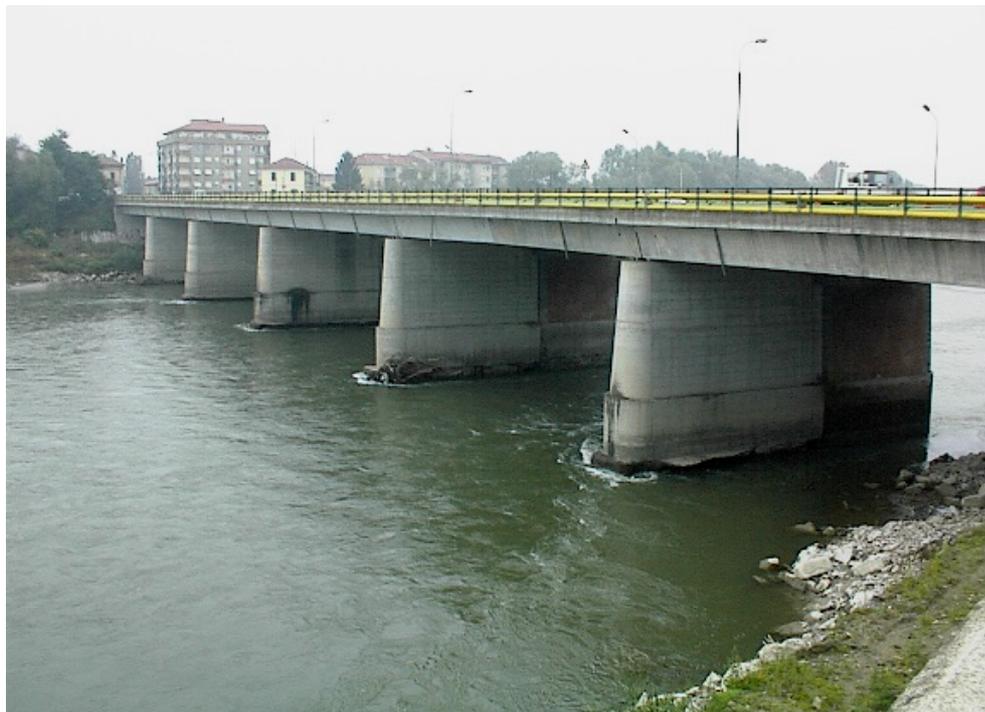
Figura 6 – Vista da monte del ponte stradale di Casale Monferrato.

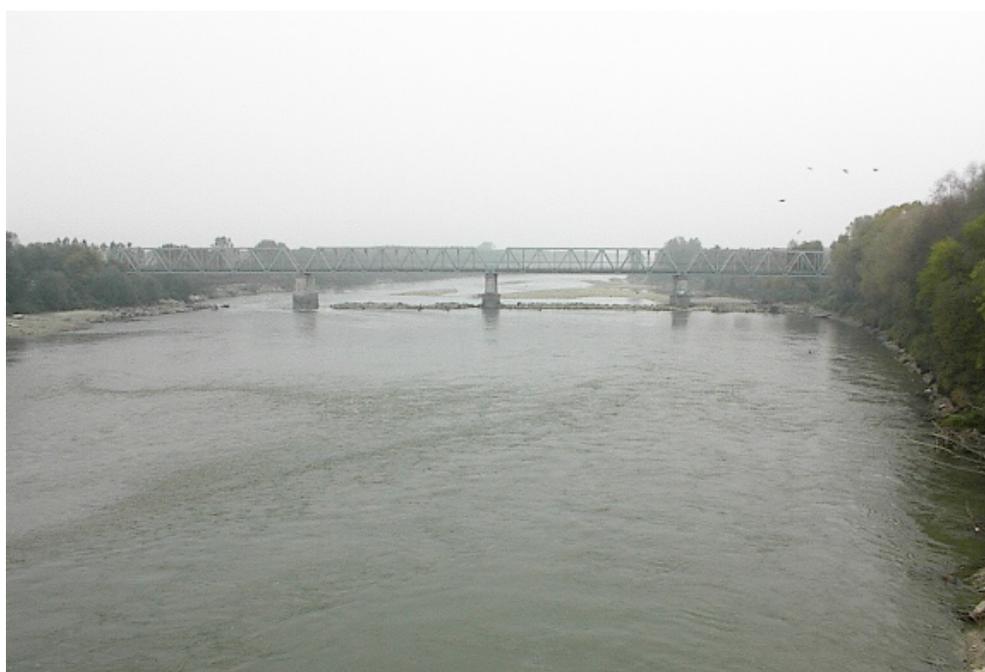
Figura 7 – Vista da monte del ponte ferroviario di Casale Monferrato.

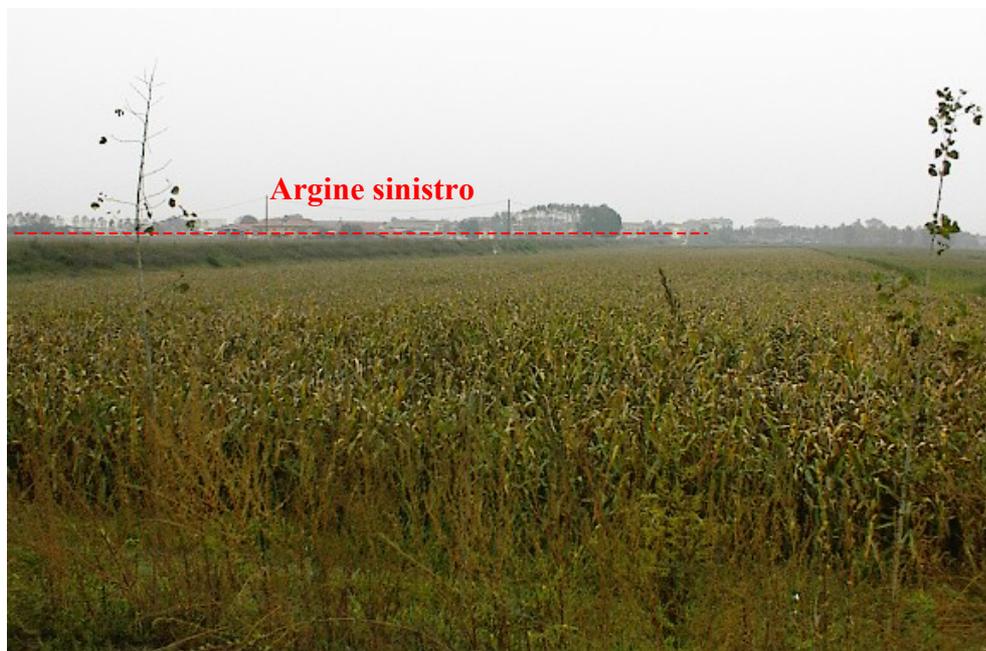
Figura 8 – Vista dell'argine sinistro a monte dell'abitato di Casale Monferrato.

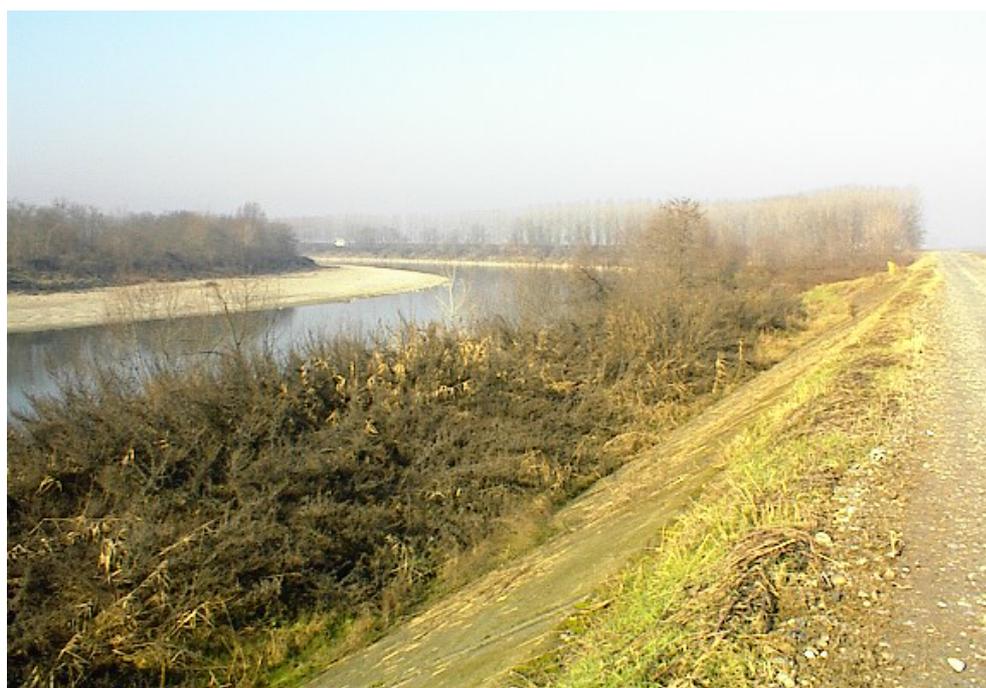
Figura 9 – Vista dell'argine sinistro a valle dell'abitato di Casale Monferrato.

A valle del comune di Casale fino alla foce del Sesia (figura 9), vi sono rilevati argini continui su entrambe le sponde fino ad arrivare poco a monte dell'abitato di Frassineto Po, delimitanti un alveo di piena di larghezza media pari a circa 800-900

m; è certo che l'assenza della continuità arginale nel tratto terminale determina il rischio di aree di esondazione molto estese.

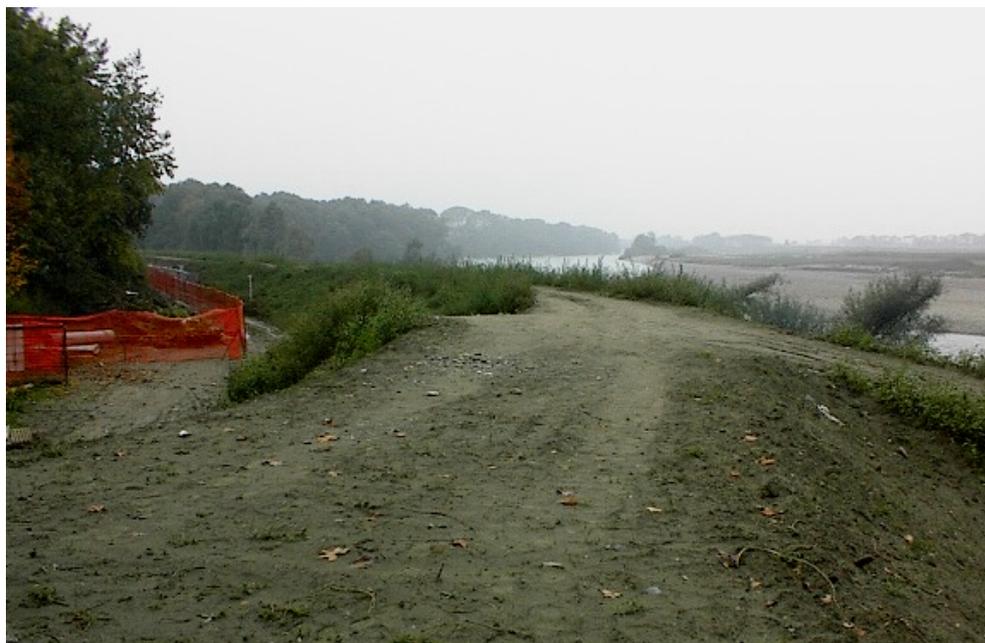
Figura 10 – Realizzazione dell'argine in sponda destra a monte del ponte stradale.

Sono stati recentemente realizzati interventi di adeguamento delle arginature in corrispondenza del tratto urbano di Casale Monferrato ad opera del Magistrato per il Po; è stato, in particolare, migliorato il sistema di difesa spondale in destra idrografica tra la traversa del canale Lanza e il ponte stradale, con la realizzazione di scogliere e di un argine in corrispondenza del vecchio stabilimento Eternit (v. figure 10, 11, 12 e 13).

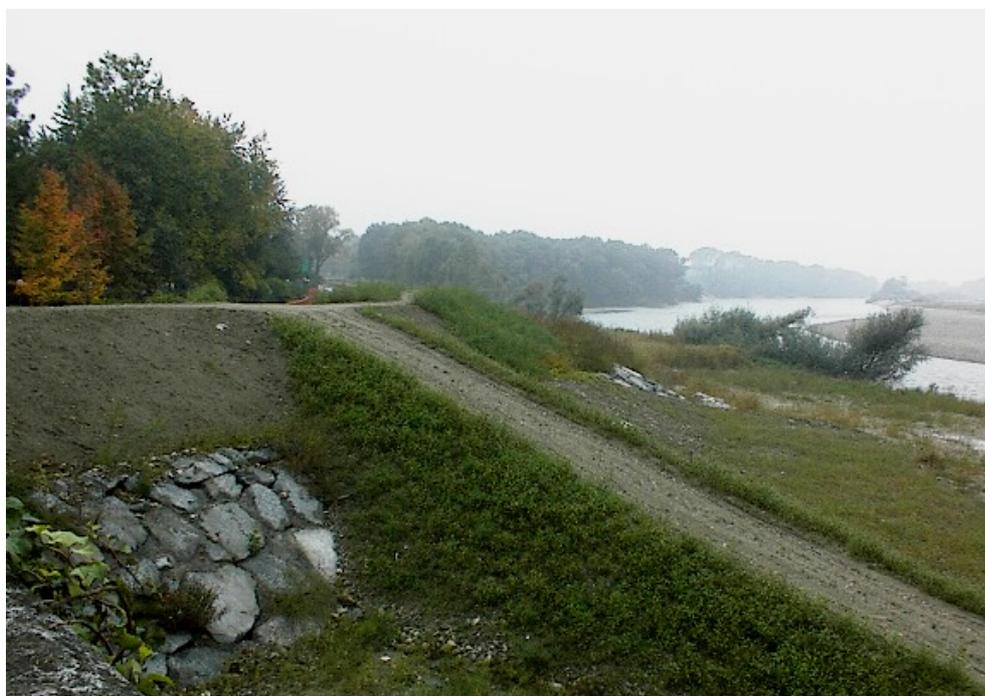
Figura 11 - Realizzazione della difesa spondale destra a monte del ponte stradale.

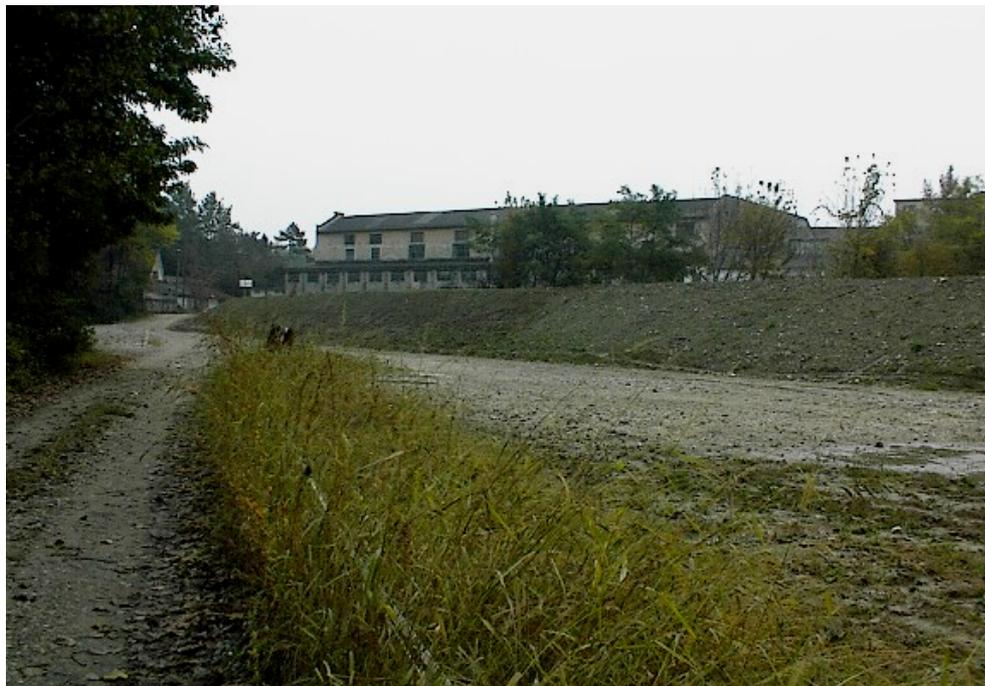
Figura 12 – Nuovo argine in corrispondenza del vecchio stabilimento Eternit.

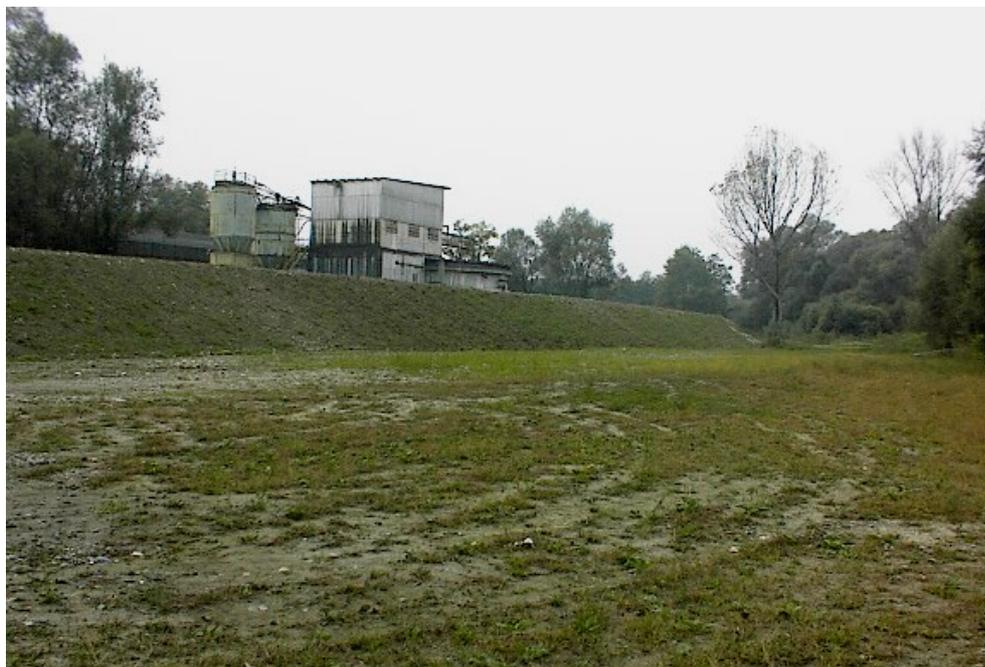
Figura 13 - Nuovo argine in corrispondenza del vecchio stabilimento Eternit.

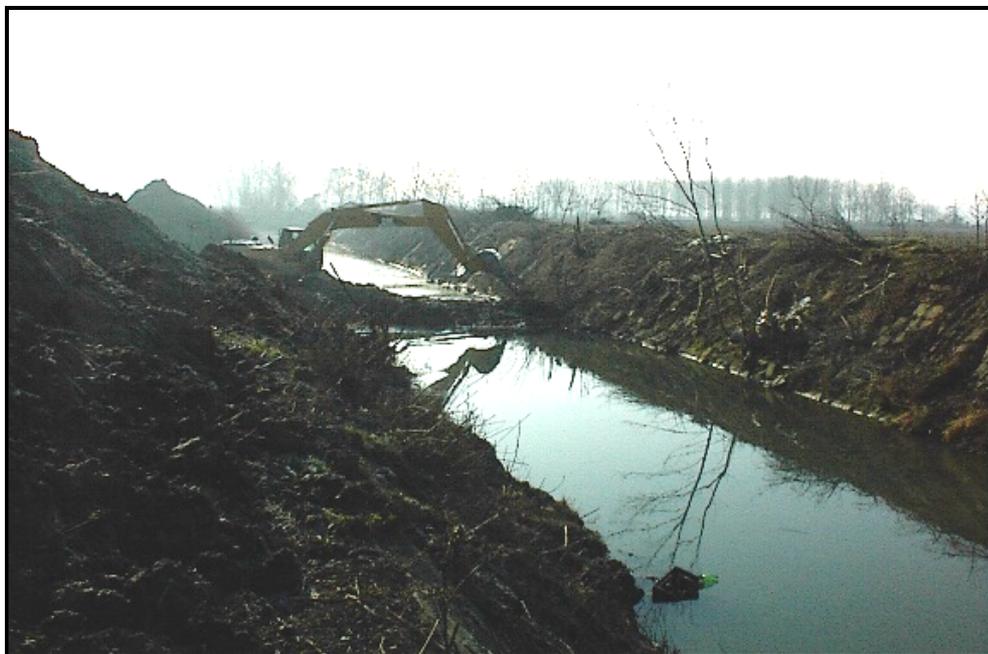
Figura 14 – interventi di sistemazione sulla Roggia Stura nell'inverno 2003.

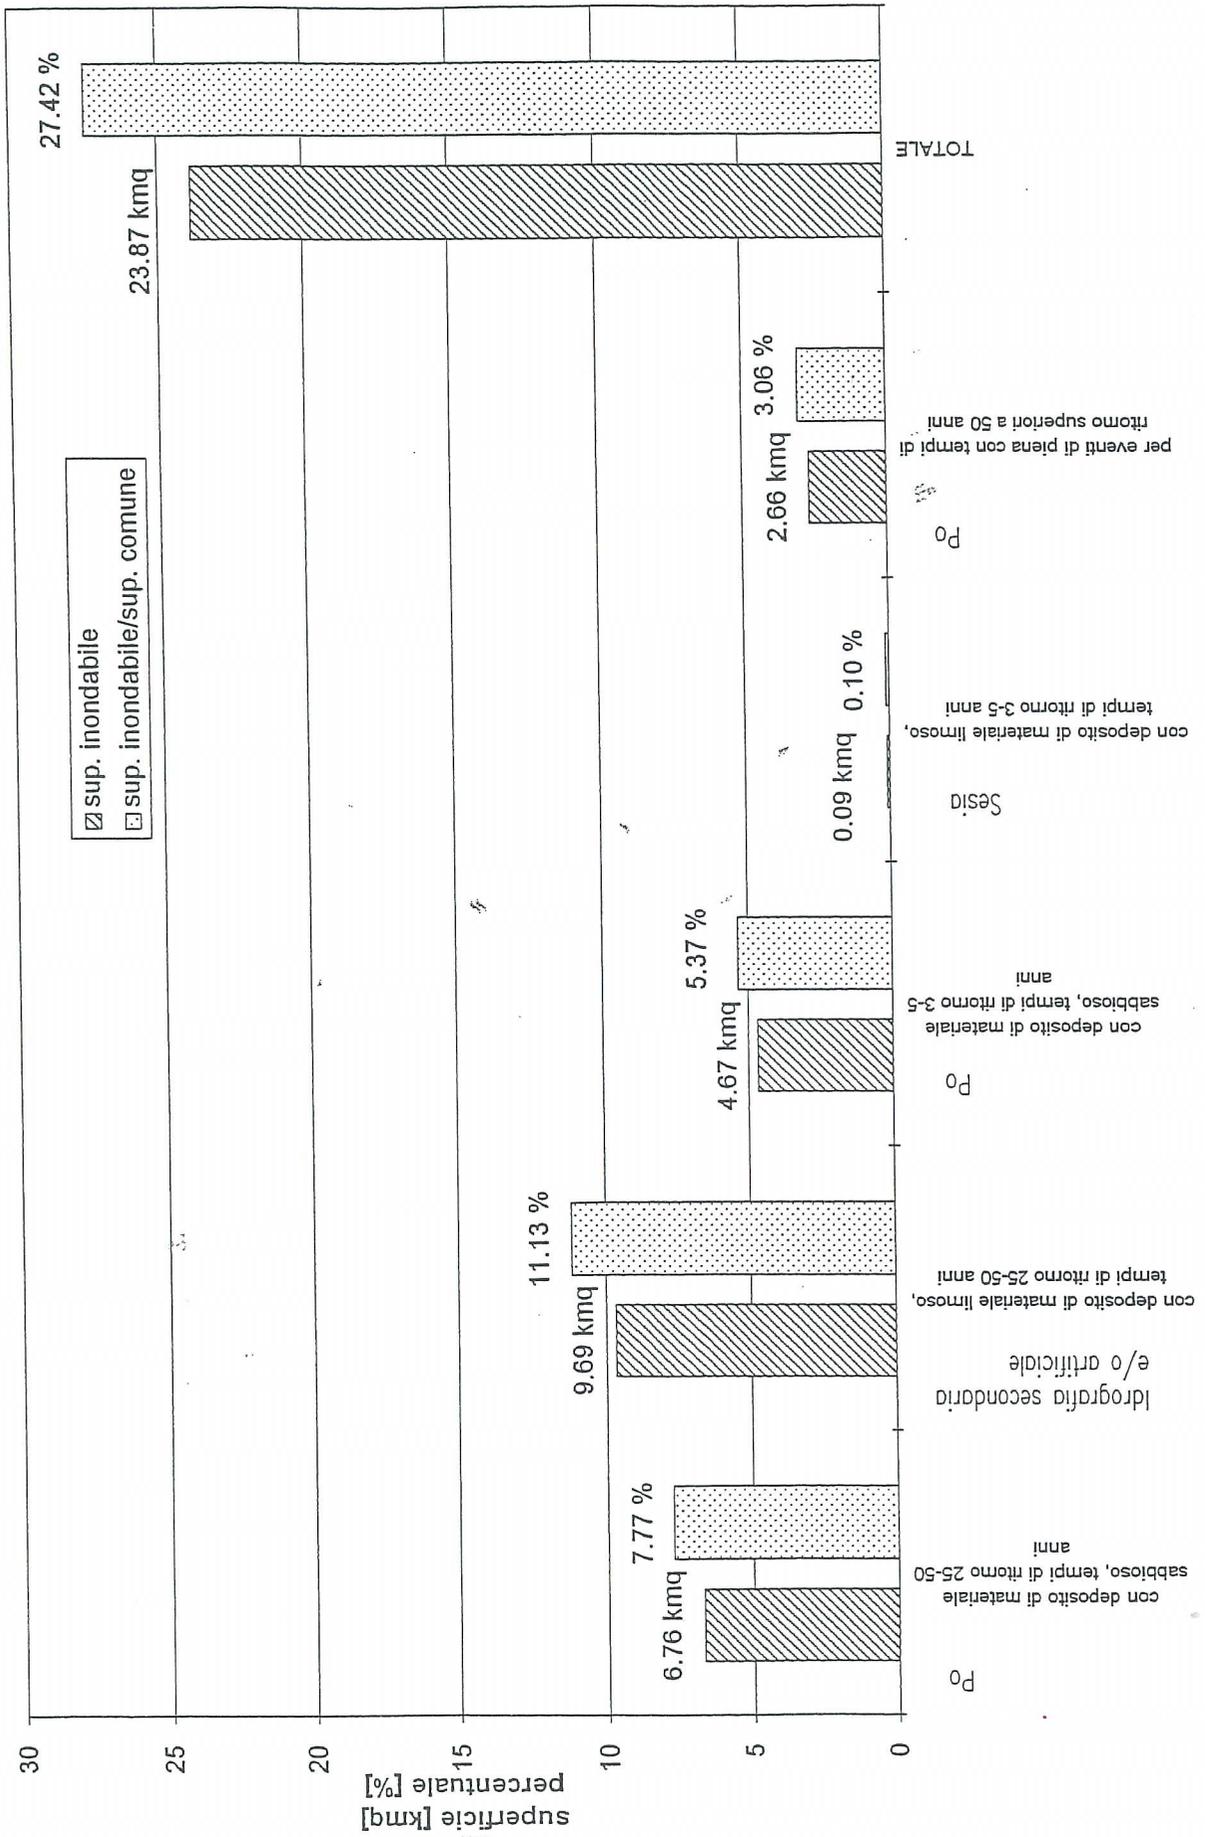
ALLEGATO 3

Istogramma delle aree inondabili
nel Comune di Casale M.to, distinte per tipologia

AREE INONDABILI PRESENTI NEL COMUNE DI CASALE MONFERRATO, DISTINTE PER TIPOLOGIA

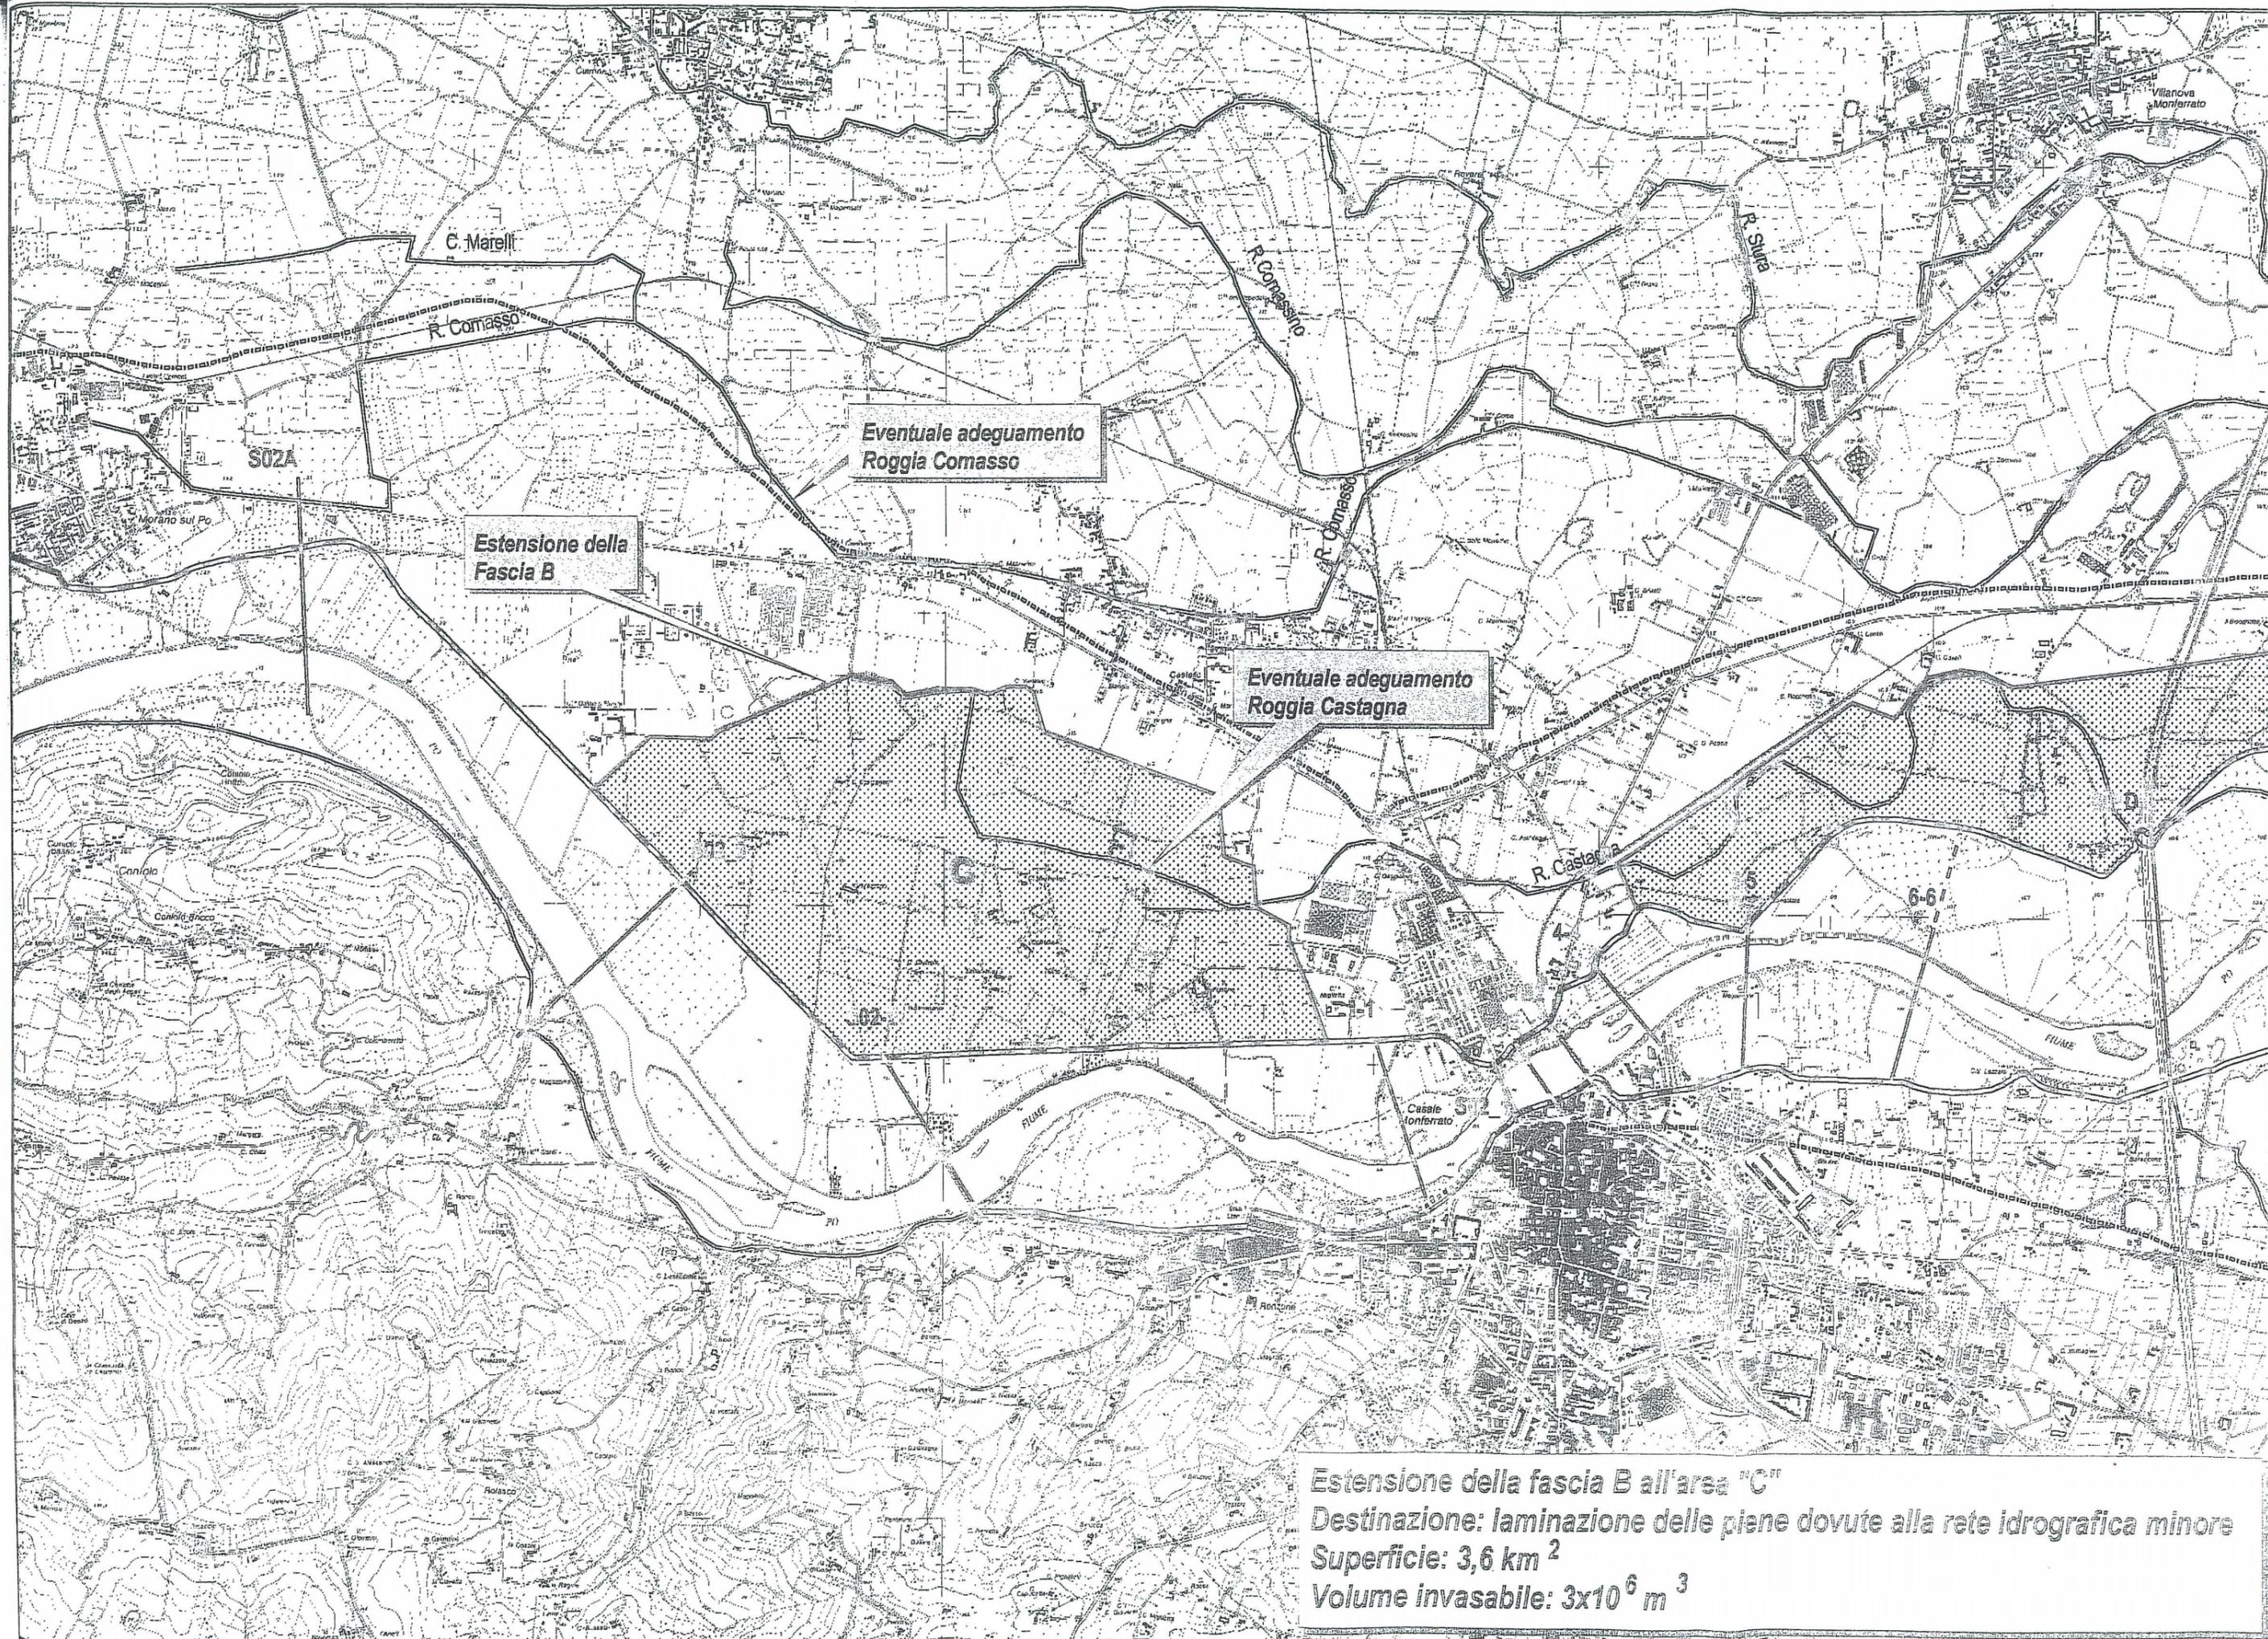
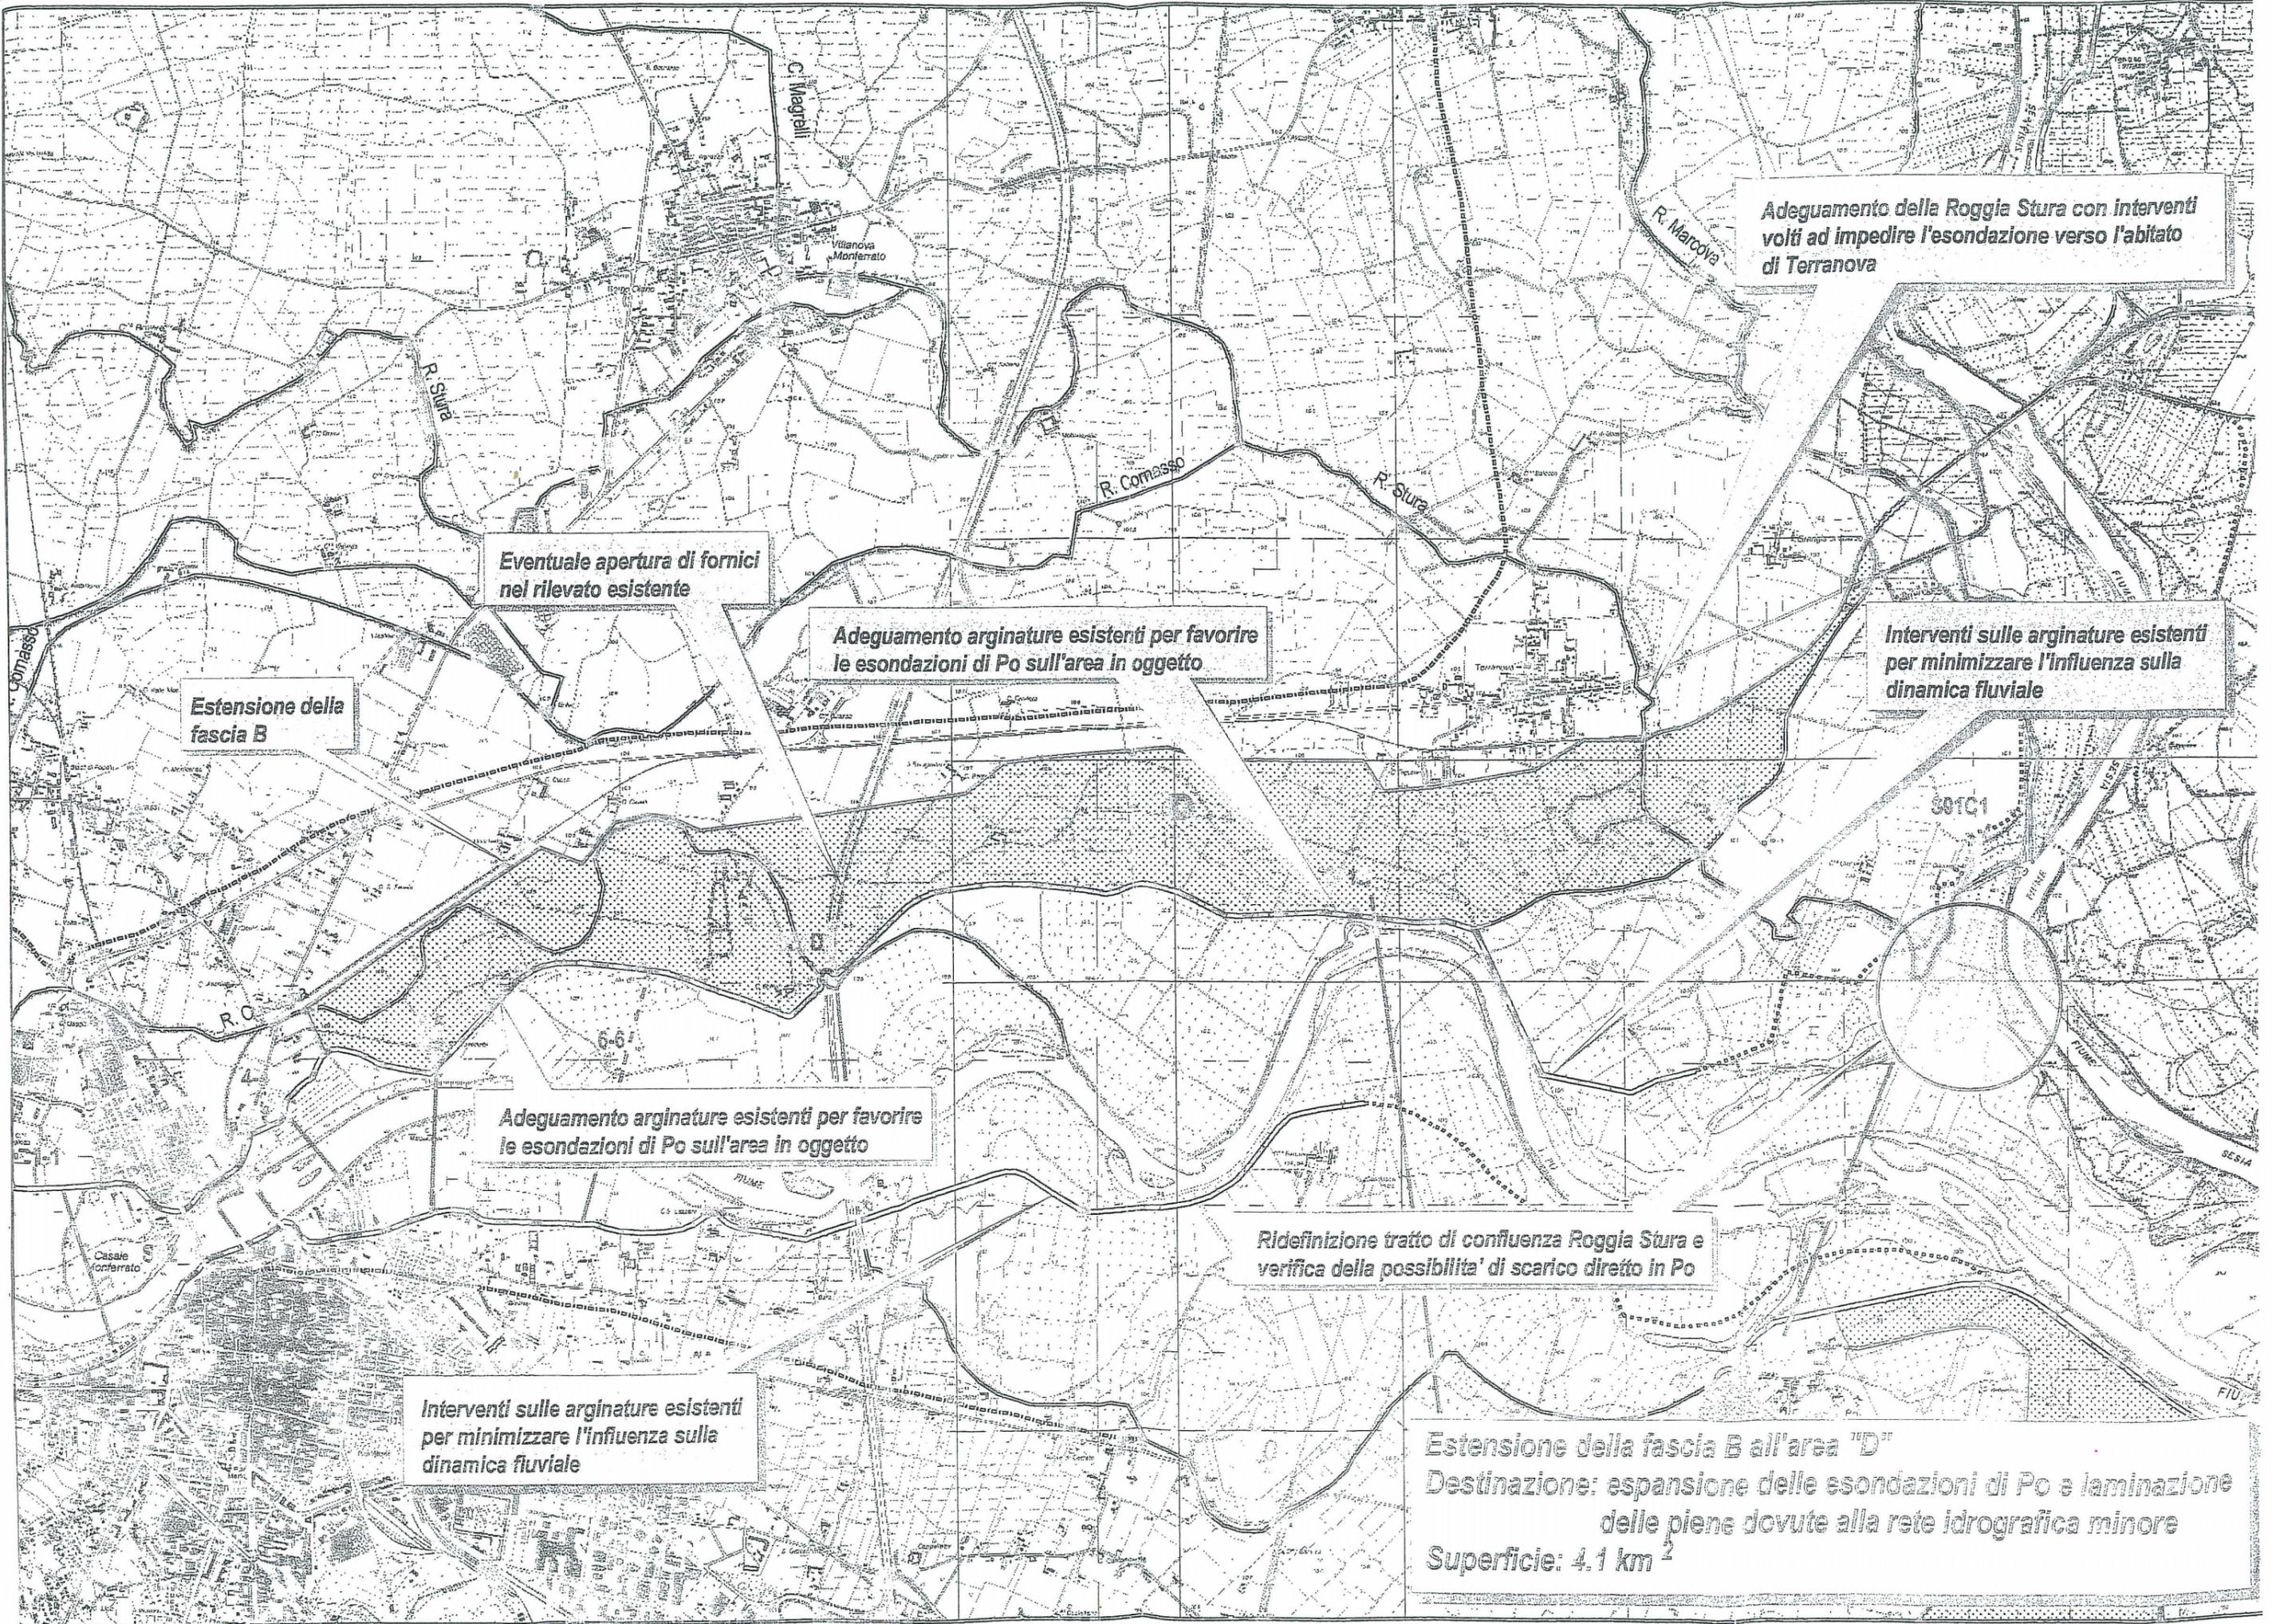
ALLEGATO 4

Stralcio cartografico del
Progetto di Piano Stralcio di Integrazione al PAI

Estensione della fascia B all'area "C"
Destinazione: laminazione delle piene dovute alla rete idrografica minore
Superficie: 3,6 km²
Volume invasabile: 3x10⁶ m³

Adeguamento della Roggia Stura con interventi volti ad impedire l'esondazione verso l'abitato di Terranova

Interventi sulle arginature esistenti per minimizzare l'influenza sulla dinamica fluviale

Estensione della fascia B all'area "D"
Destinazione: espansione delle esondazioni di Po e laminazione delle piene dovute alla rete idrografica minore
Superficie: 4.1 km²
