Verifica di compatibilità idraulica delle previsioni del P.R.G.C.
ai sensi dell'art.18 comma 2 delle norme di attuazione del PAI
circolare del P.G.R. 8 maggio 1996 n.7/LAP

Schede delle criticità idrauliche lungo la rete
idrografica minore nell'ambito del PRGC vigente

Roggia Castagna

Codice Interferenza: **R. Castagna Ca1** – C. Gaggioni (Casale M.to)

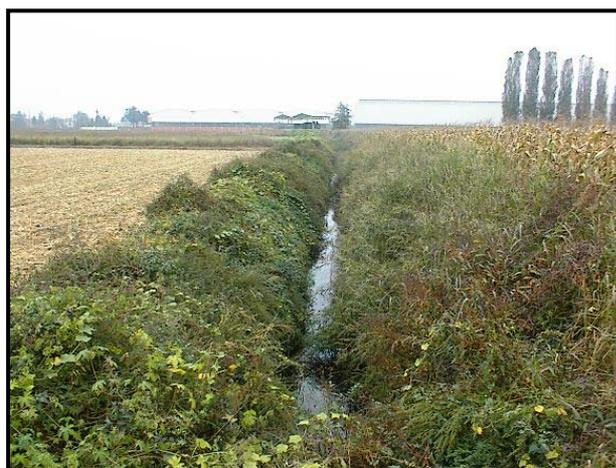
Foto 1 – Vista verso valle della R. Castagna prima di incontrare l'area industriale.

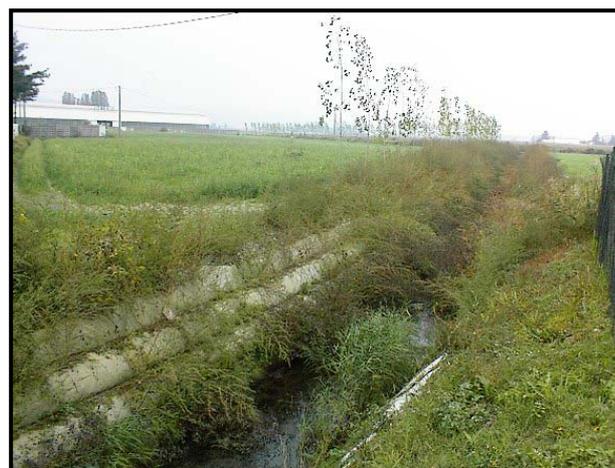
Foto 2 – Vista verso monte della R. Castagna subito a monte dell'attraversamento della S.S. 31.

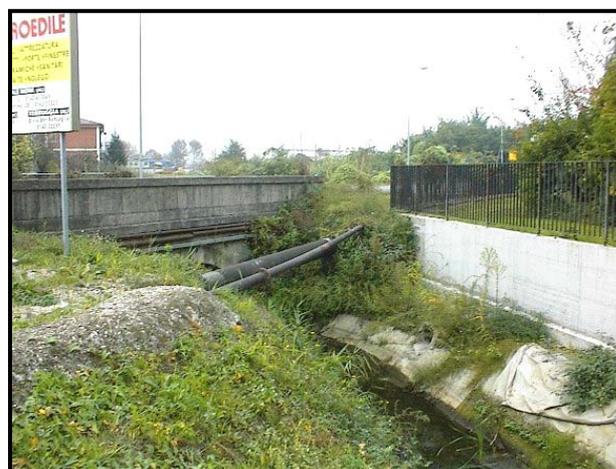
Foto 3 – Vista da monte dell'attraversamento della strada statale lungo la Roggia Castagna.

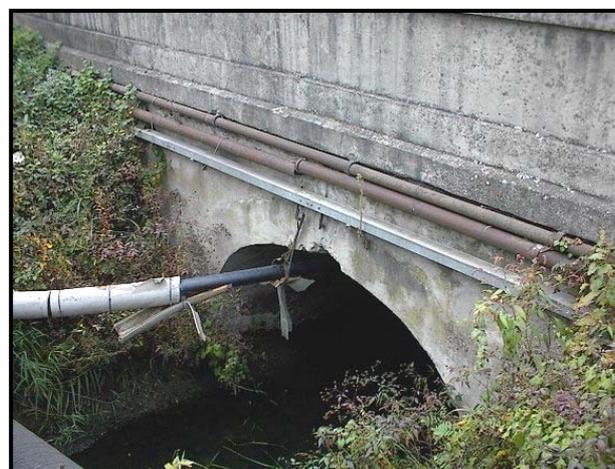
Foto 4 – Vista da monte dell'attraversamento della strada statale lungo la Roggia Castagna, particolare.

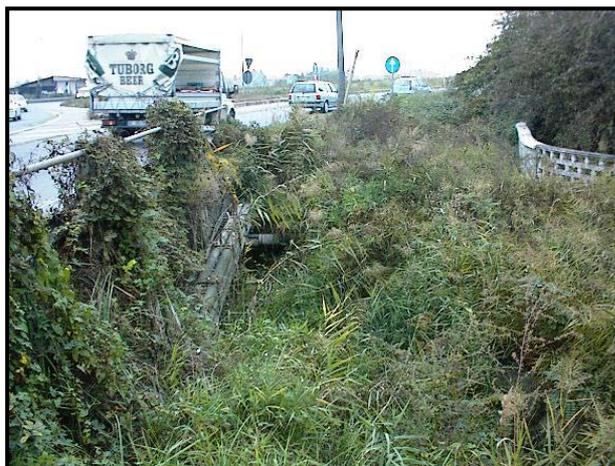
Foto 1 – Tratto a valle dell'attraversamento della S.S. 31 ostruito dalla vegetazione arbustiva

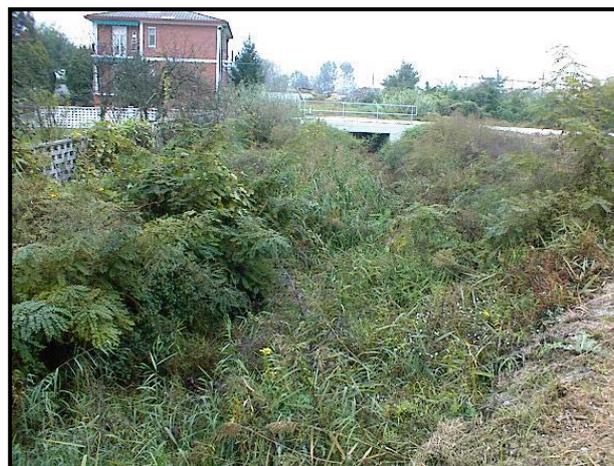
Foto 2 – Vista verso valle del tratto compreso tra il ponte della S.S. 31 e la copertura.

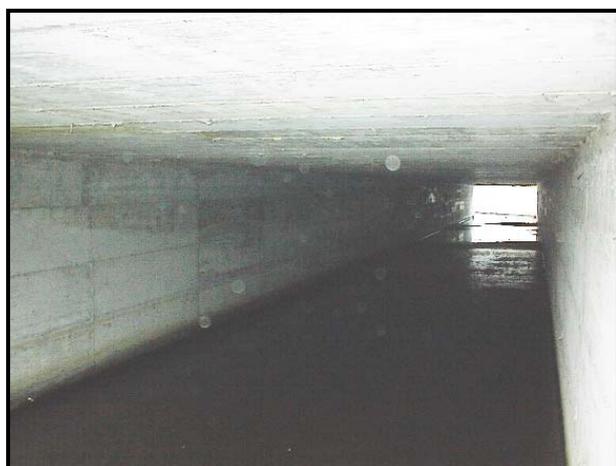
Foto 3 – Vista da monte del tratto coperto, costituito da uno scatolare rettangolare in cemento.

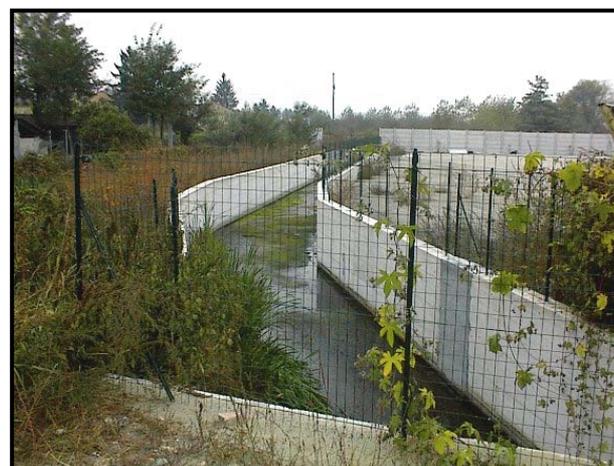
Foto 4 – Vista da monte del tratto canalizzato che segue la copertura della roggia; sullo sfondo: la ferrovia.

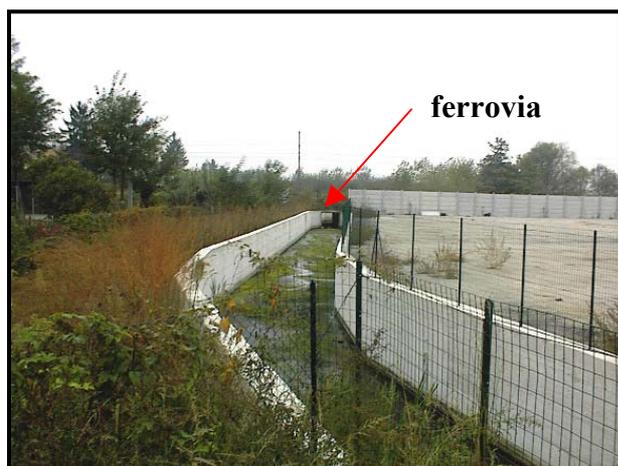
Foto 1 – Tratto a monte dell'attraversamento ferroviario, costituito da uno scatolare in cemento.

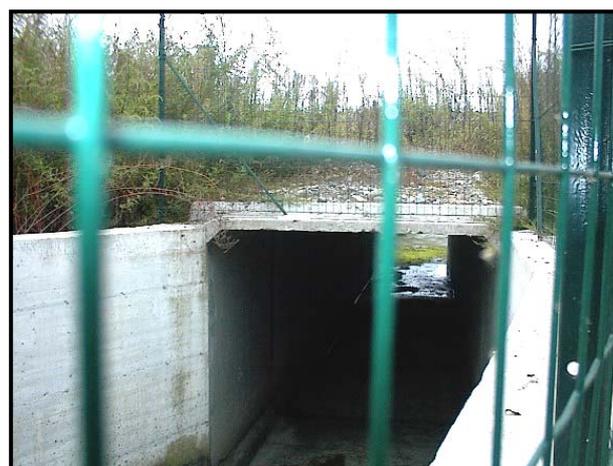
Foto 2 – Vista verso monte dell'attraversamento ferroviario della linea Casale M.to – Vercelli/Torino.

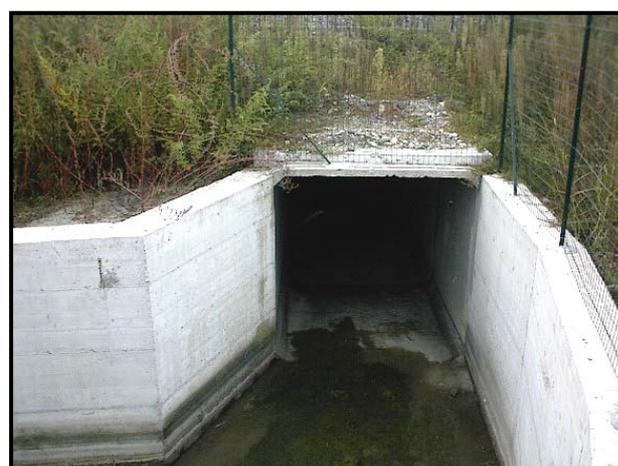
Foto 3 – Vista verso monte dell'attraversamento ferroviario e della curva stretta verso destra in uscita.

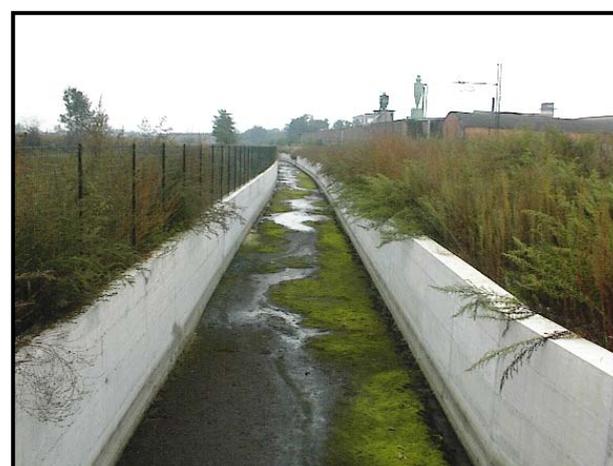
Foto 4 – Vista da monte del tratto canalizzato che segue l'attraversamento della ferrovia e che termina nei campi.

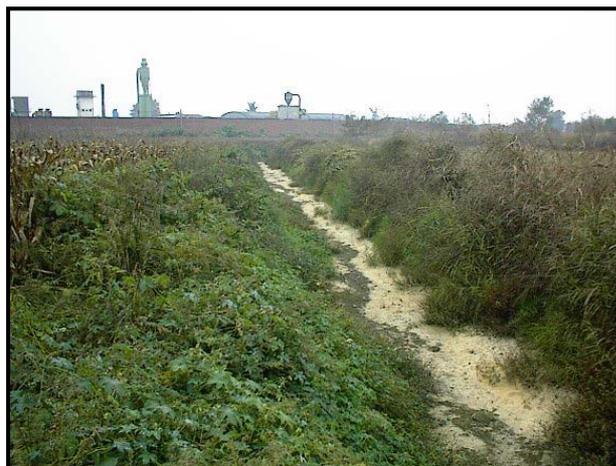
Foto 1 – Vista verso monte del tratto a valle della ferrovia; sullo sfondo si vede lo stabilimento Bonzano.

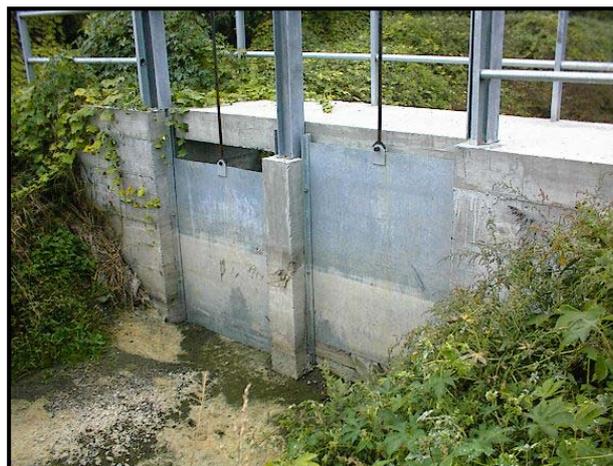
Foto 2 – Vista da monte delle paratoie d'intercettazione, lungo l'alveo della roggia.

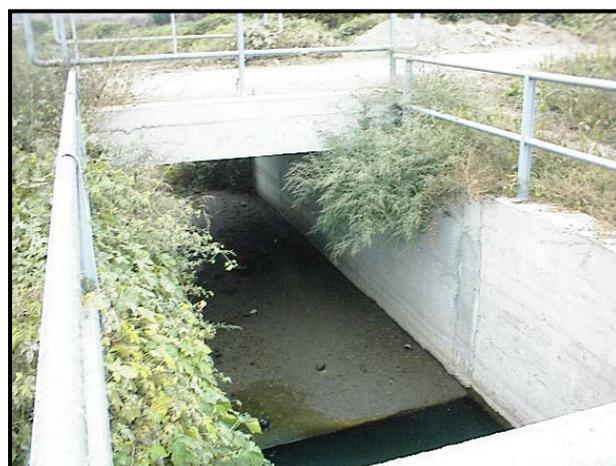
Foto 3 – Vista verso monte dell'attraversamento stradale, presente circa 100 m a valle delle paratoie.

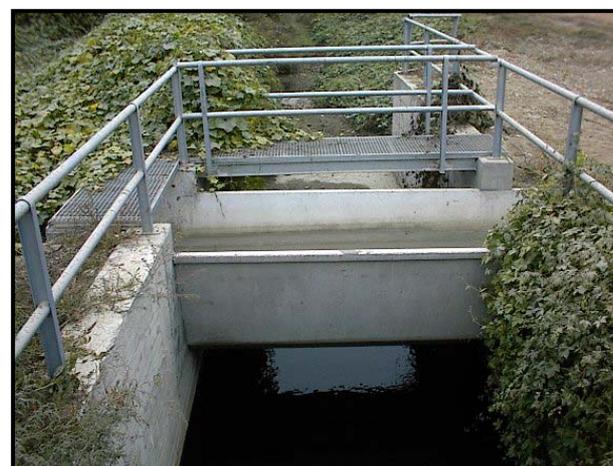
Foto 4 – Vista da monte del ponte canale ad uso irriguo, posto subito a valle del ponte stradale.

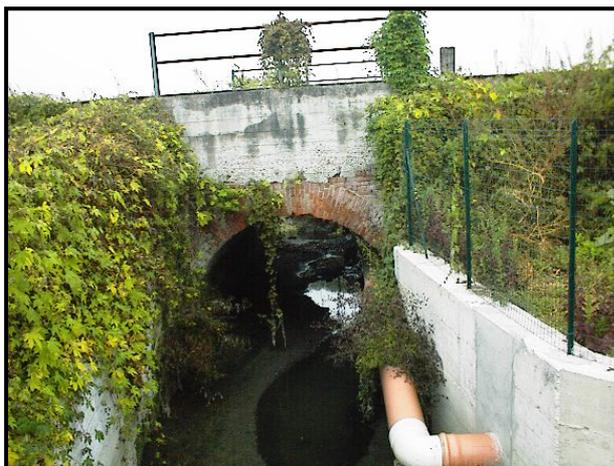
Foto 1 – Vista verso monte dell'attraversamento ferroviario; subito a valle la roggia segue una curva stretta verso sinistra.

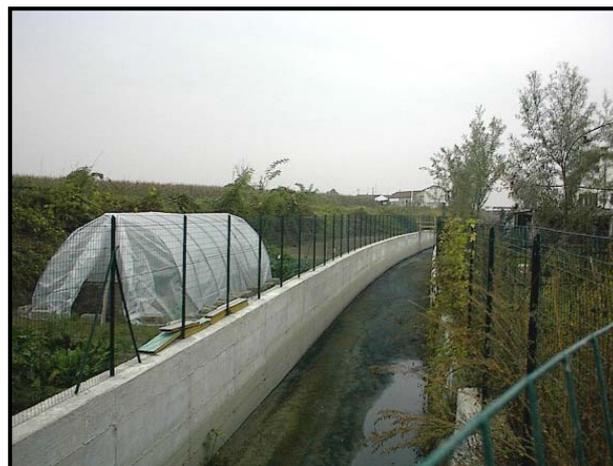
Foto 2 – Vista da monte del tratto canalizzato dietro le case, compreso tra la ferrovia e la strada statale.

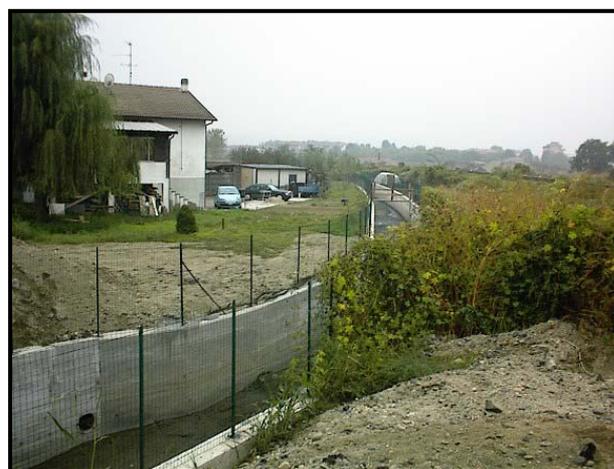
Foto 3 – Vista verso monte del tratto canalizzato, che costeggia le abitazioni.

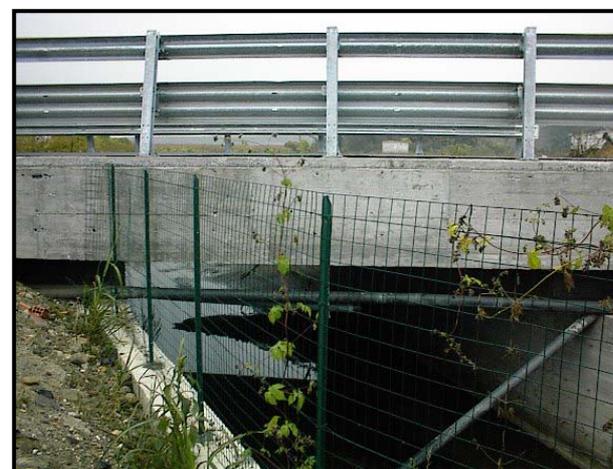
Foto 4 – Vista da monte del ponte della strada statale per Vercelli, di recente costruzione.

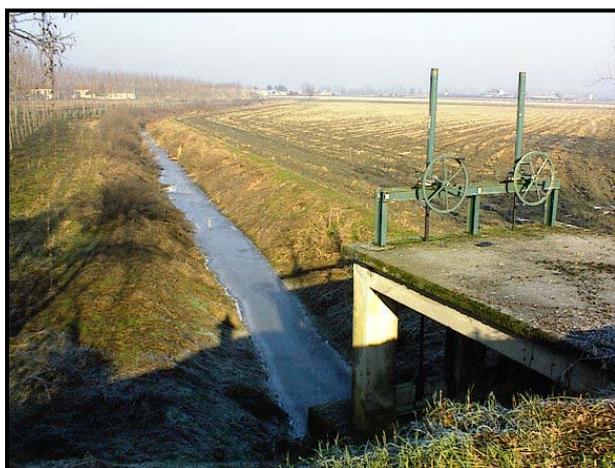
Foto 1 – Vista verso monte della roggia Castagna, a monte del sistema di paratoie.

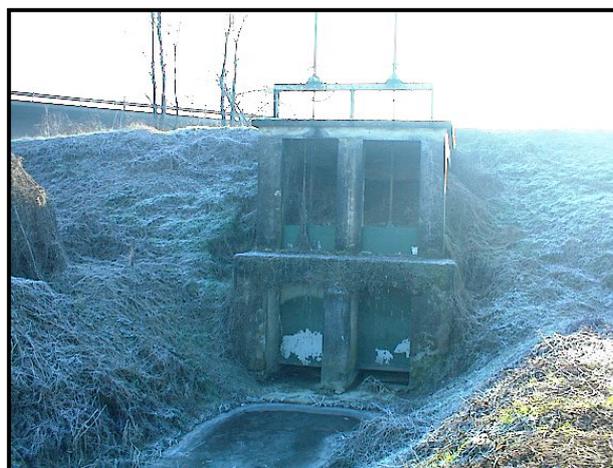
Foto 2 – Vista da monte delle paratoie d'intercettazione, lungo l'argine del Po.

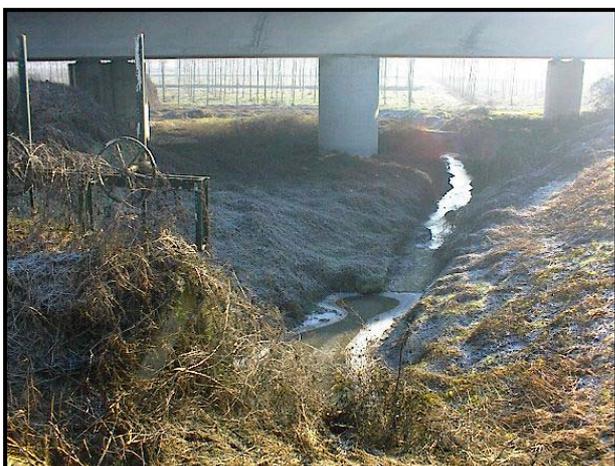
Foto 3 – Vista verso valle della roggia Castagna e del viadotto autostradale.

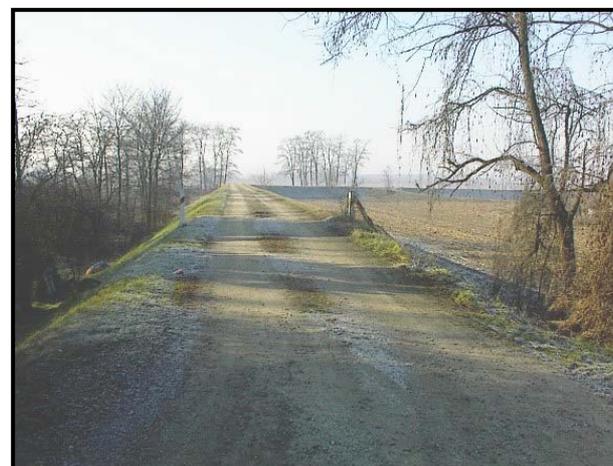
Foto 4 – Vista dell'argine del Po in corrispondenza dell'attraversamento della roggia Castagna.

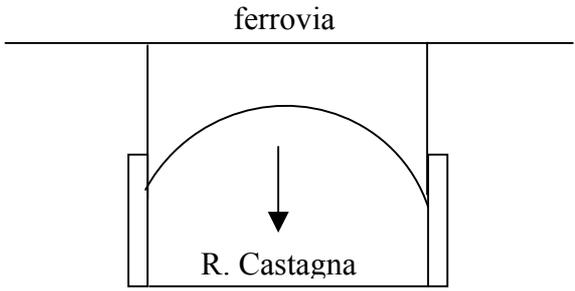
<i>Caratteristiche:</i> la roggia percorre un tratto tra i campi e attraversa la linea ferroviaria per Mortara con un ponte ad arco in muratura, di luce circa 2,5 x 2,5 m. L'intradosso è posto ad una quota superiore rispetto alla sommità delle sponde. Il ponte della strada per Vercelli è realizzato con una soletta in cemento armato appoggiata, con intradosso superiore ai muretti di sponda della roggia. La luce è rettangolare e di dimensioni tali da non restringere il passaggio della corrente (2x 4 m). <i>Note:</i> il piano del ferro della linea ferroviaria è posto ad una quota superiore di circa 1 m rispetto all'intradosso del ponte.	<i>Schema geometrico:</i>

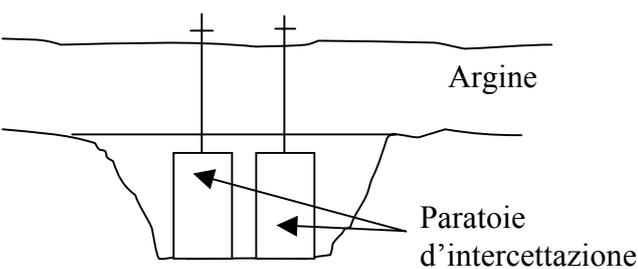
<i>Caratteristiche:</i> la roggia percorre un tratto tra i campi, prima di essere sbarrata dall'opera di chiusura lungo l'argine del Po, costituita da due paratoie rettangolari parallele, poste sia a monte che a valle dell'argine. La luce di efflusso è leggermente inferiore a quella del corso d'acqua. <i>Note:</i> il sistema di regolazione delle paratoie è manuale e vi si accede dalla sommità dell'argine.	<i>Schema geometrico:</i>

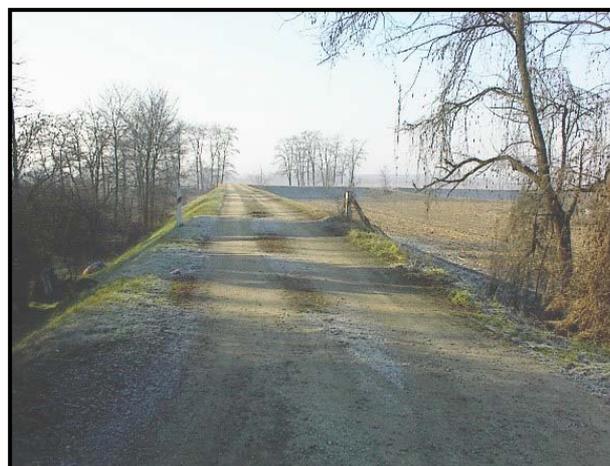
Foto 4 – Vista dell'argine del Po in corrispondenza dell'attraversamento della roggia Castagna.

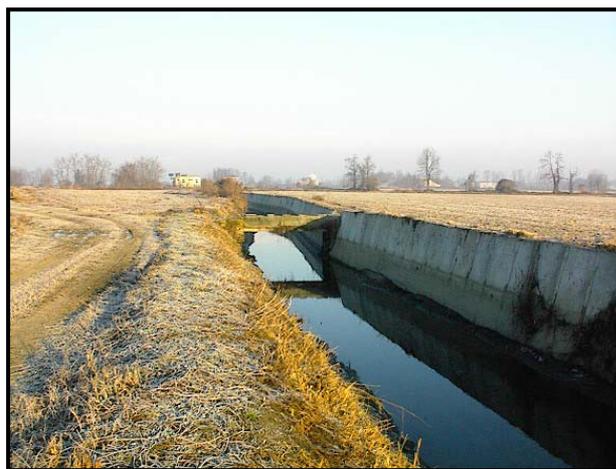
Foto 1 – Vista verso monte della R. Cornasso a monte della frazione Cavallino e vista del tratto arginato.

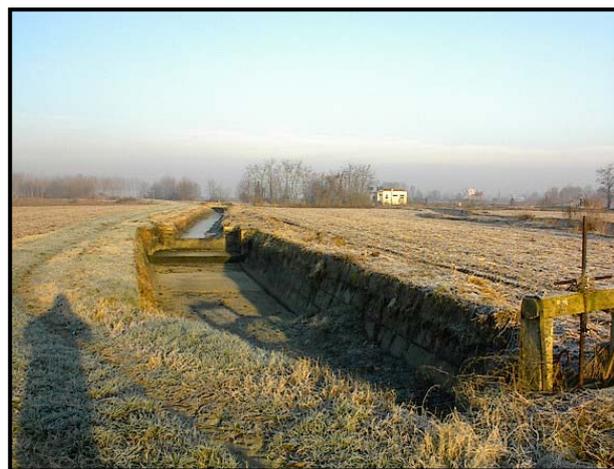
Foto 2 – Vista da valle del cavo irriguo che attraversa la Roggia Cornasso.

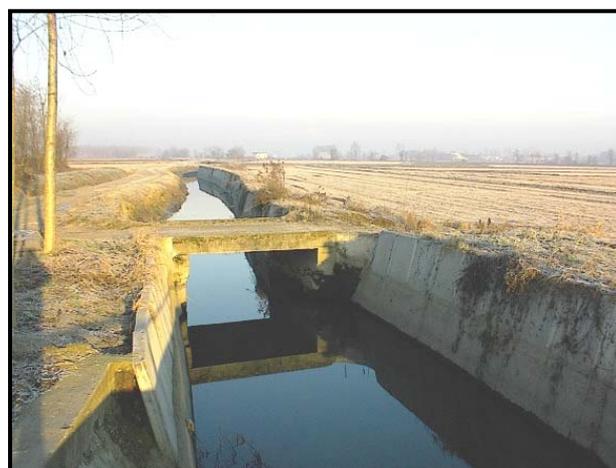
Foto 3 – Vista verso monte del ponticello stradale che attraversa la roggia a monte del ponte canale.

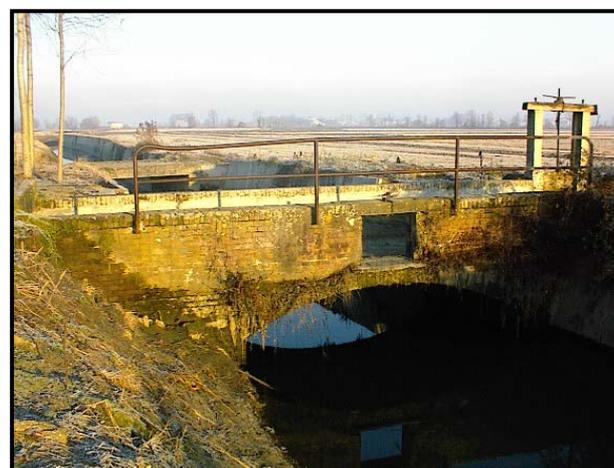
Foto 4 – Vista da valle del ponte canale sulla roggia, a monte della frazione Cavallino.

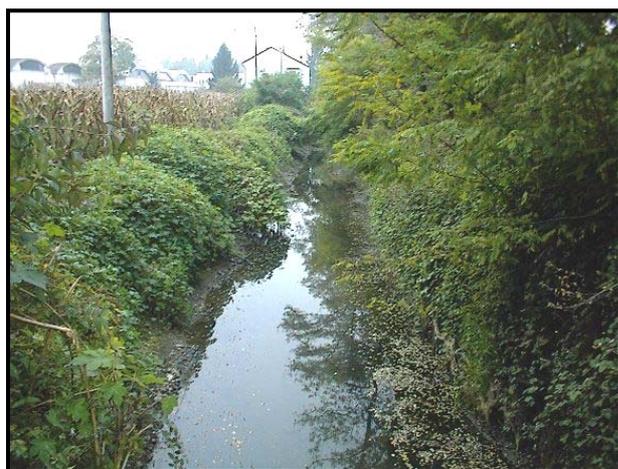
Foto 1 – Vista verso monte della R. Cornasso all'ingresso nella frazione Cavallino.

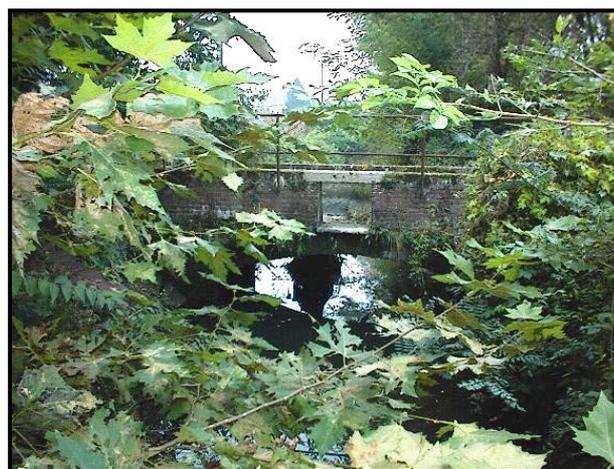
Foto 2 – Vista da valle del ponte canale sulla R. Cornasso.

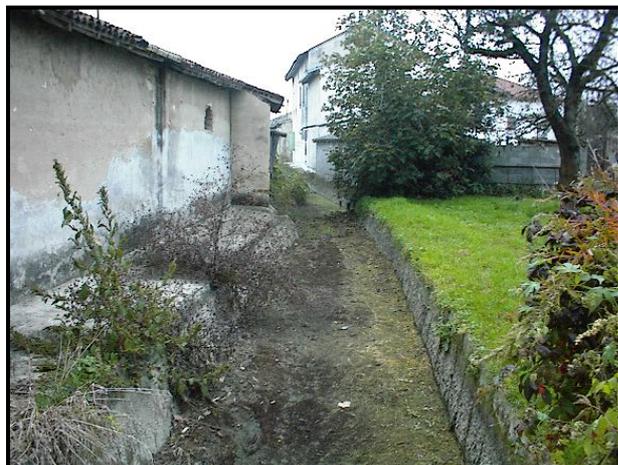
Foto 3 – Vista verso valle del canale irriguo che attraversa la frazione, regolato anche da paratoie.

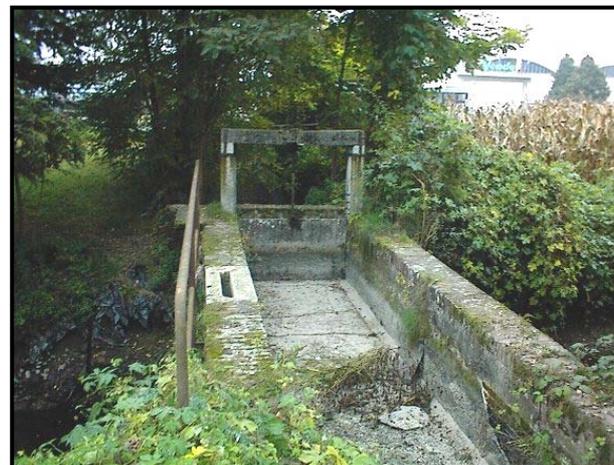
Foto 4 – Vista del ponte canale sulla roggia.

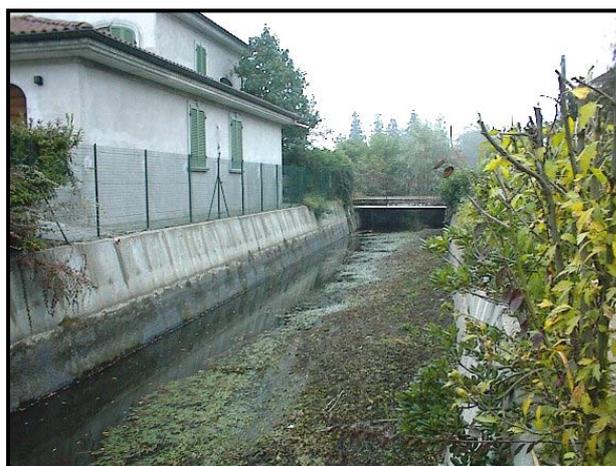
Foto 1 – Vista verso monte della R. Cornasso lungo la frazione Cavallino; in fondo: vista del primo ponte.

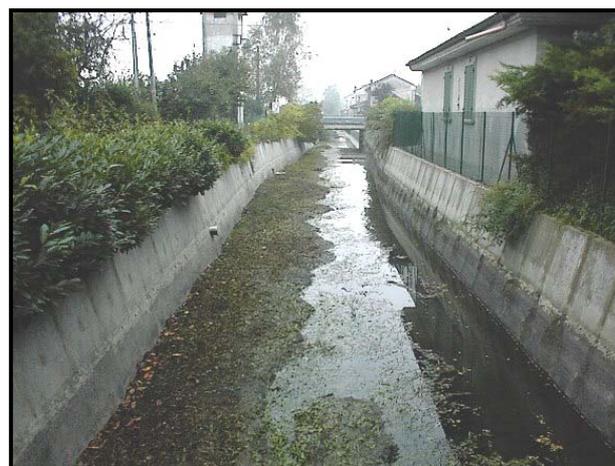
Foto 2 – Vista verso valle della R. Cornasso attraverso la frazione Cavallino; in fondo: vista del secondo ponte.

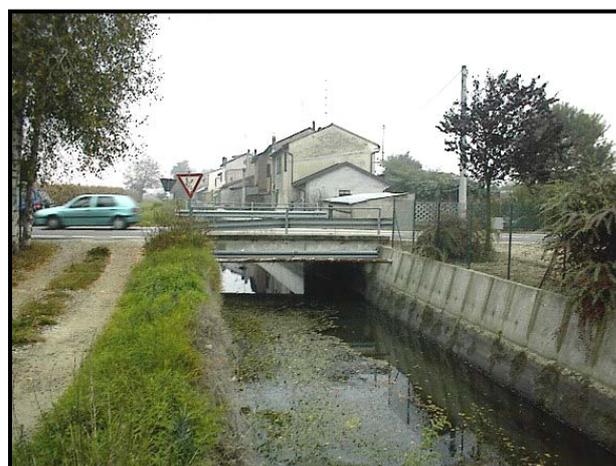
Foto 3 – Vista verso valle del secondo ponte sulla R. Cornasso lungo la strada per Balzola.

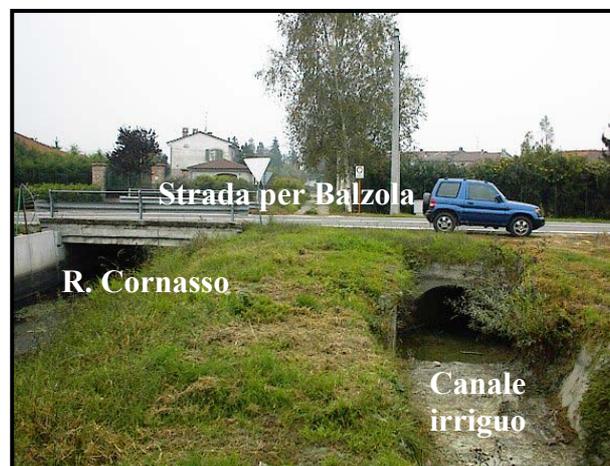
Foto 4 – Vista da valle del ponte della strada per Balzola e attraversamento del canale irriguo ostruito da depositi.

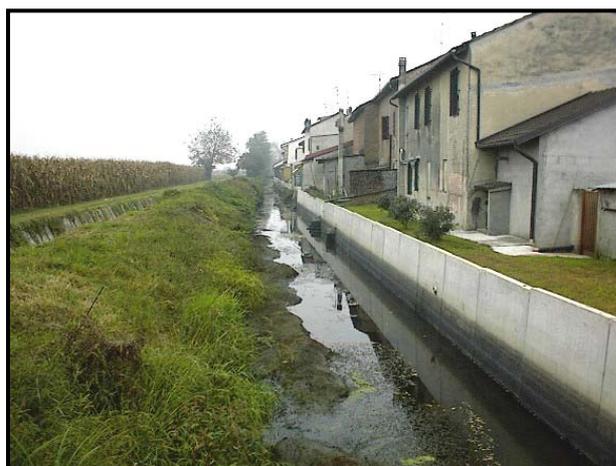
Foto 1 – Vista verso valle della R. Cornasso dietro la frazione Mazzarino, subito dopo la strada per Balzola.

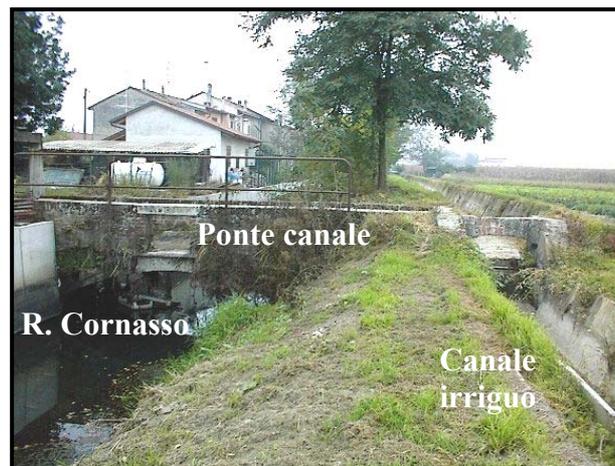
Foto 2 – Vista da valle del ponte canale dietro la frazione Mazzarino e del cavo irriguo adiacente.

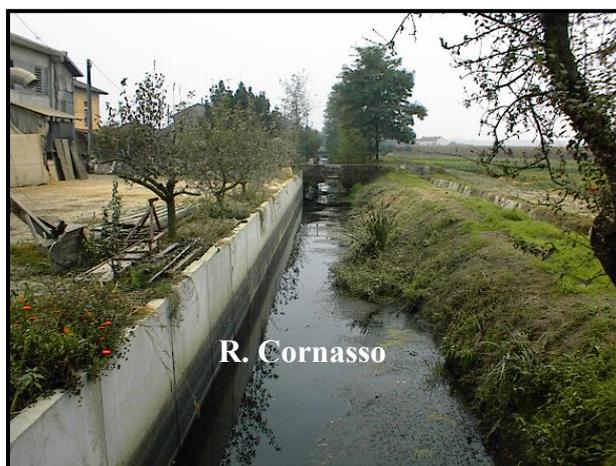
Foto 3 – Vista della R. Cornasso a valle del ponte canale dietro una cascina.

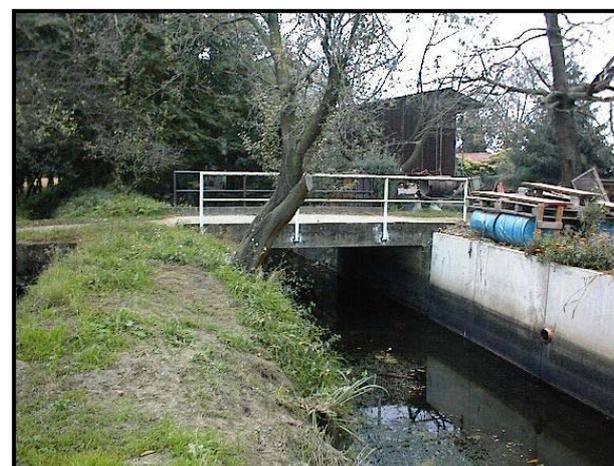
Foto 4 – Vista verso valle della R. Cornasso presso un attraversamento privato.

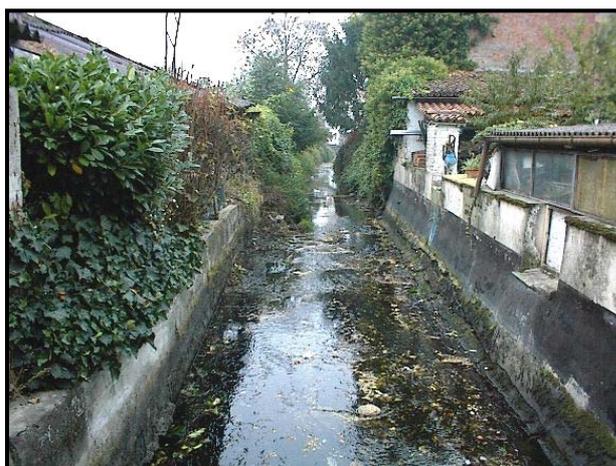
Foto 1 – Vista verso valle della R. Cornasso all'interno della frazione Chiesa.

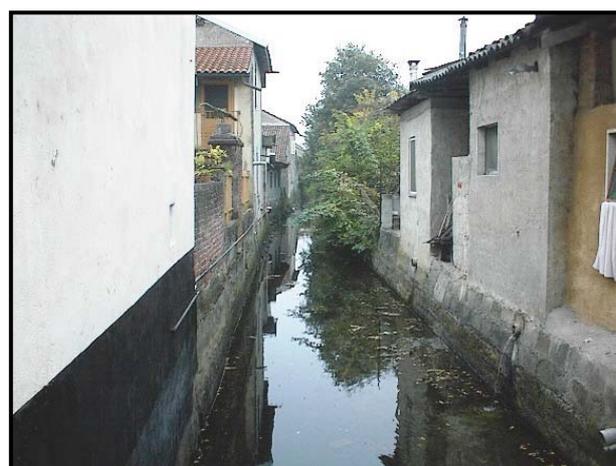
Foto 2 – Vista verso monte della R. Cornasso all'interno della frazione Chiesa.

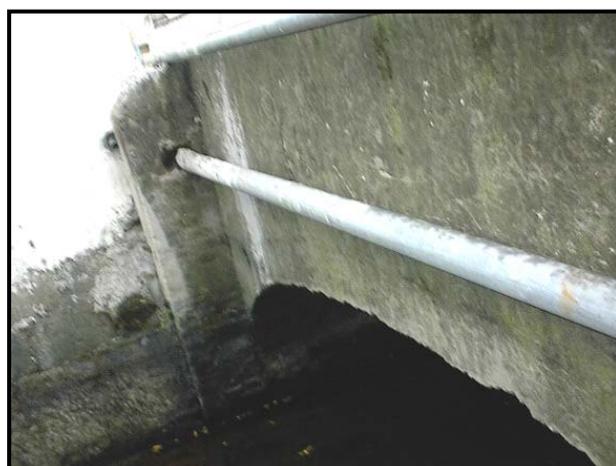
Foto 3 – Vista del ponte ad arco che conduce alle abitazioni in sponda sinistra all'interno del cantone Chiesa.

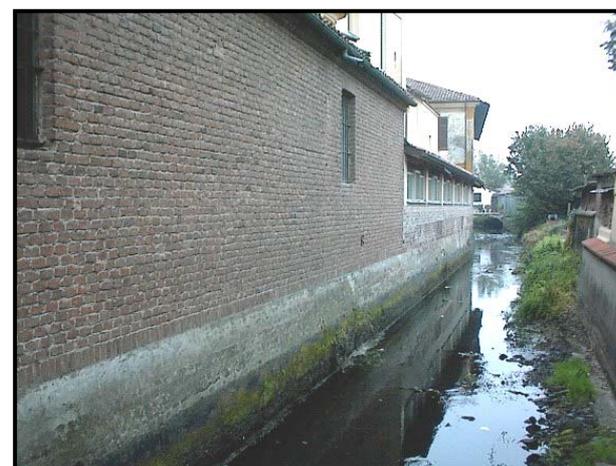
Foto 4 – Vista verso monte del tratto che attraversa il cantone Chiesa subito a monte della strada per Corno.

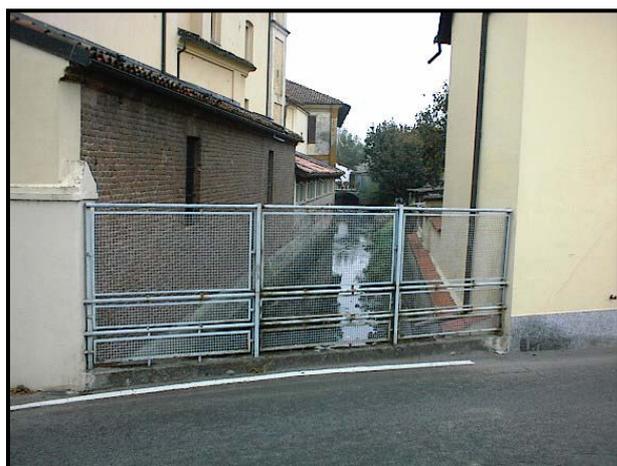
Foto 1 – Ponte sulla strada che conduce al cantone Corno, dove inizia il tratto coperto (vista verso monte).

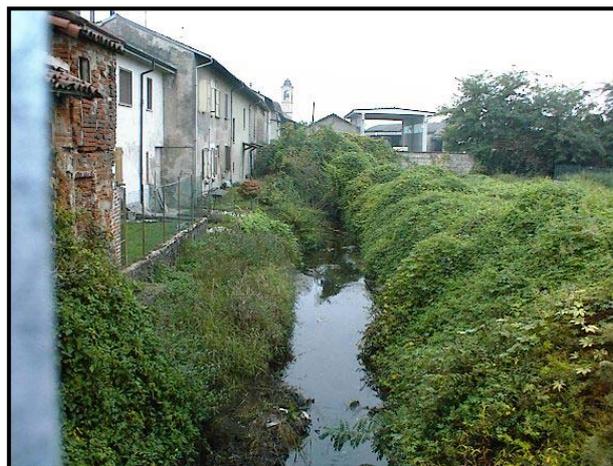
Foto 2 – Vista da valle del tratto alla fine della copertura, in cui la roggia riassume un alveo naturale.

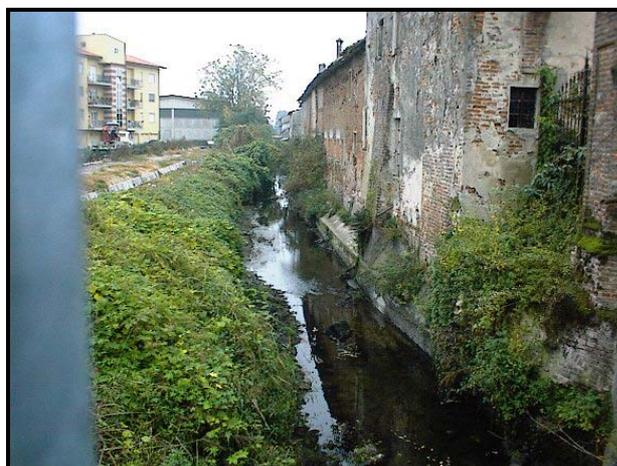
Foto 3 – Vista verso valle del tratto alla fine della copertura, dove in sinistra è presente un'area di nuova urbanizzazione.

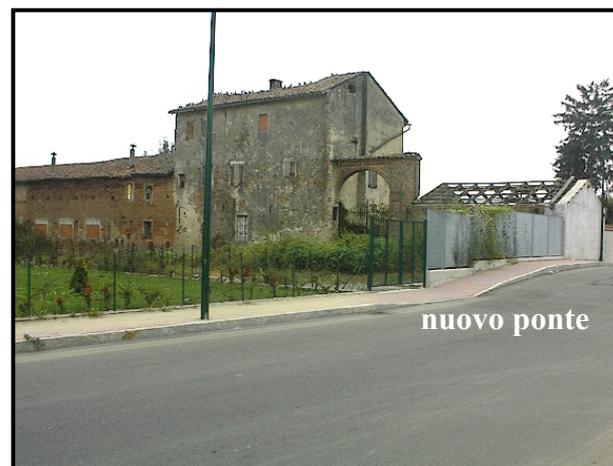
Foto 4 – Vista del ponte sulla roggia Cornasso nell'area di recente urbanizzazione.

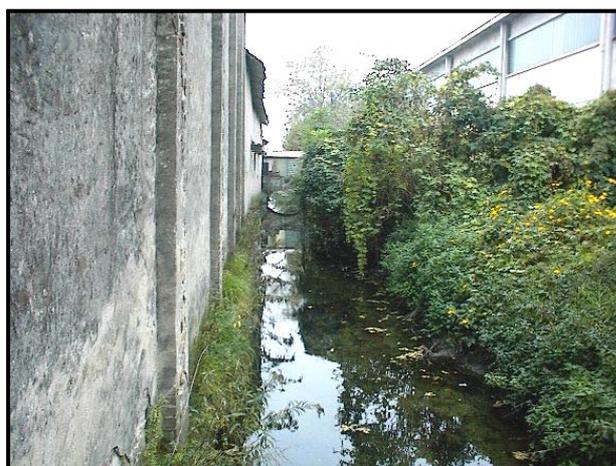
Foto 1 – Vista vero monte della roggia lungo il C. Popolo; sullo sfondo si osserva un ponticello.

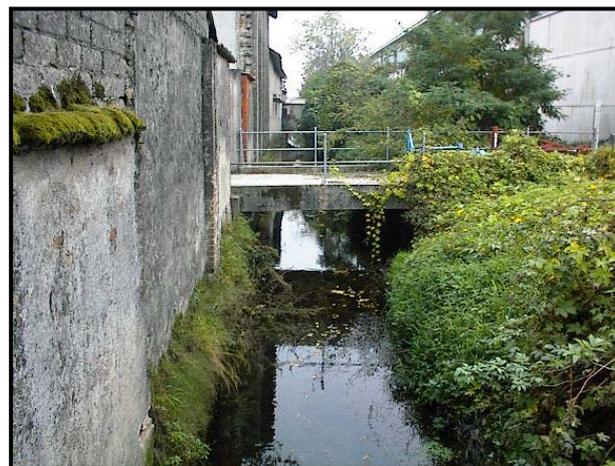
Foto 2 – Vista da valle di un ponticello lungo la roggia, in corrispondenza dell'area urbanizzata.

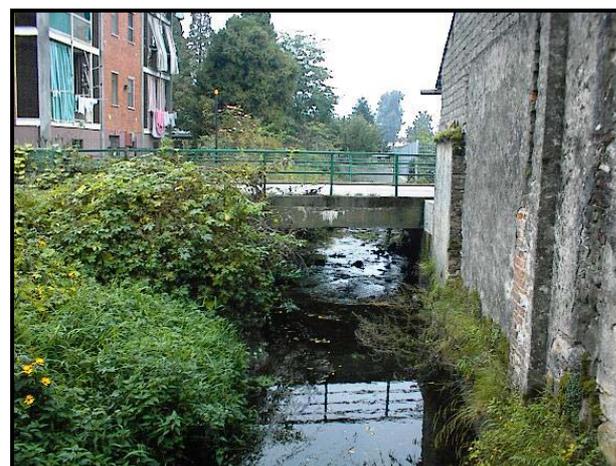
Foto 3 – Vista da monte del ponte comunale che consente l'accesso al gruppo di edifici in sinistra idrografica.

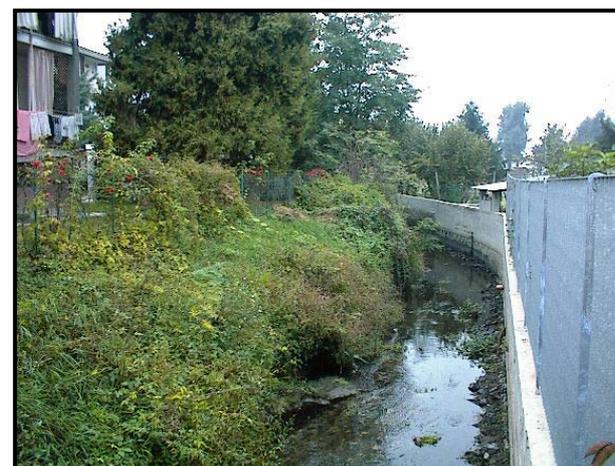
Foto 4 – Vista verso valle della roggia Cornasso nel tratto in uscita dall'area urbanizzata.

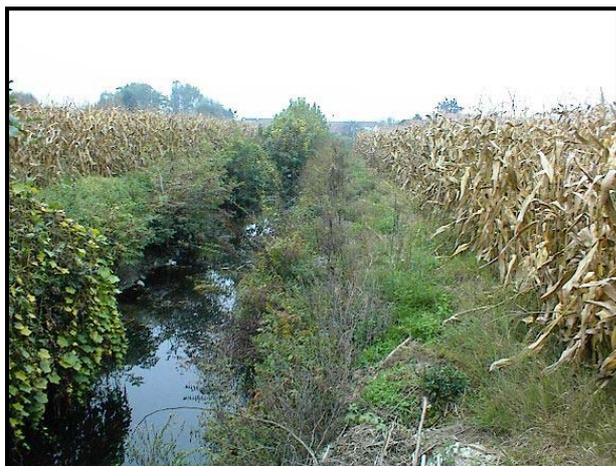
Foto 1 – Vista verso monte del tratto a nord di C. Popolo, attraverso campi coltivati.

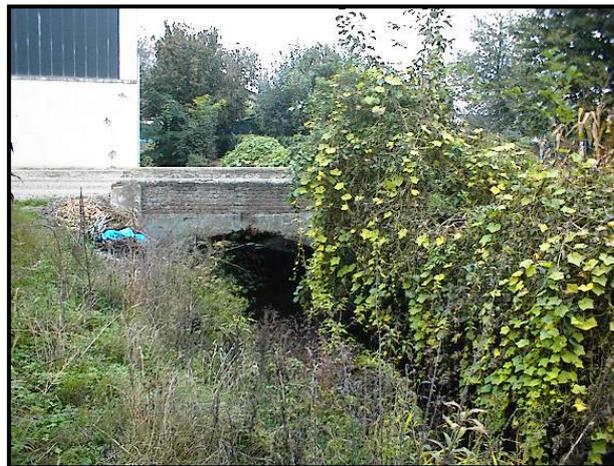
Foto 2 – Vista da monte di un ponte comunale lungo la roggia, in corrispondenza di un'area agricola.

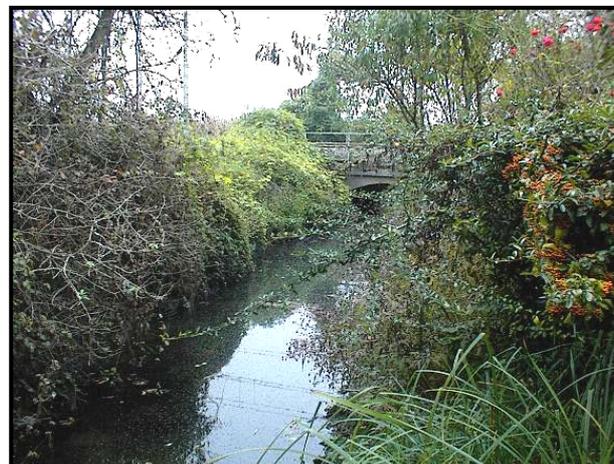
Foto 4 – Vista verso valle del ponte ferroviario sulla linea Casale M.to – Torino.

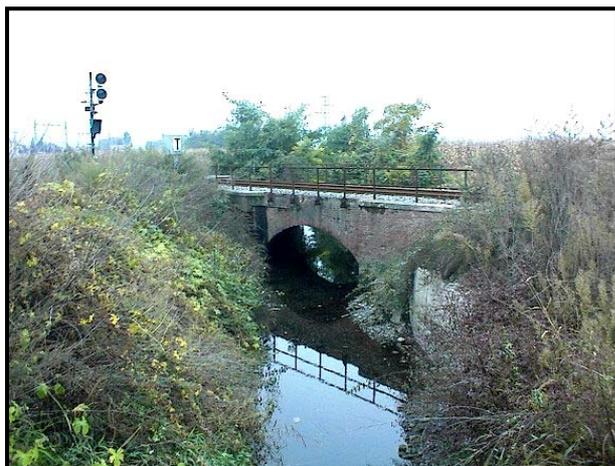
Foto 1 – Vista verso monte dell’attraversamento lungo la R. Cornassino della ferrovia Casale - Vercelli.

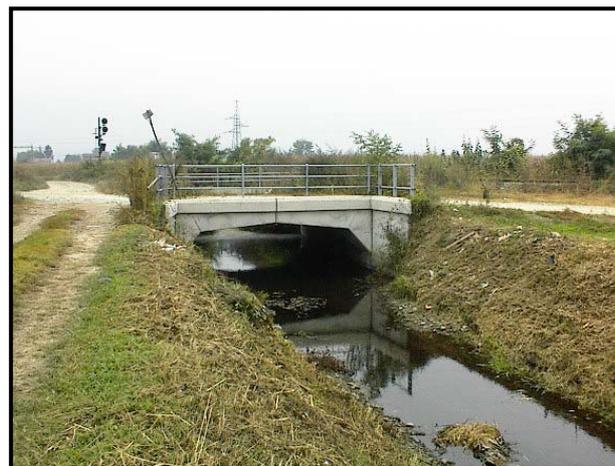
Foto 2 – Vista da valle di un ponte lungo la strada vicinale sulla roggia Cornasso.

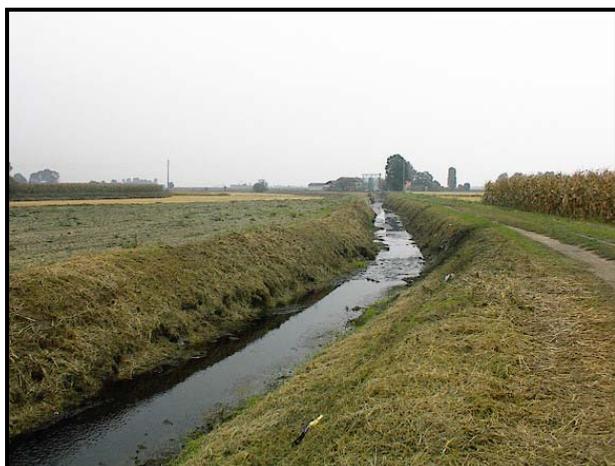
Foto 3 – Vista da monte della roggia Cornasso a valle della ferrovia. Sulla sinistra scorre il rio Cornassino.

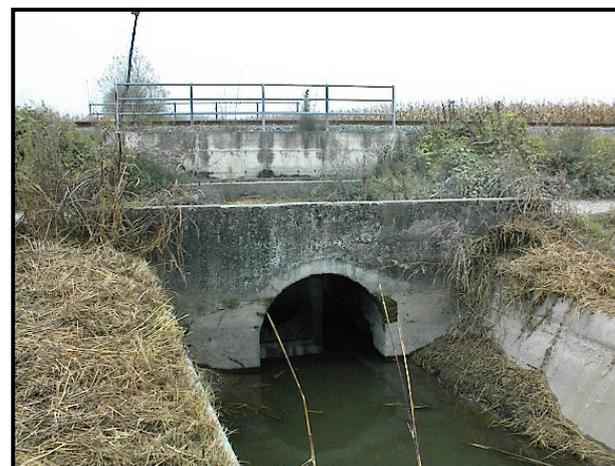
Foto 4 – Vista verso monte del ponte ferroviario sulla linea Casale M.to – Vercelli lungo il R. Cornassino.

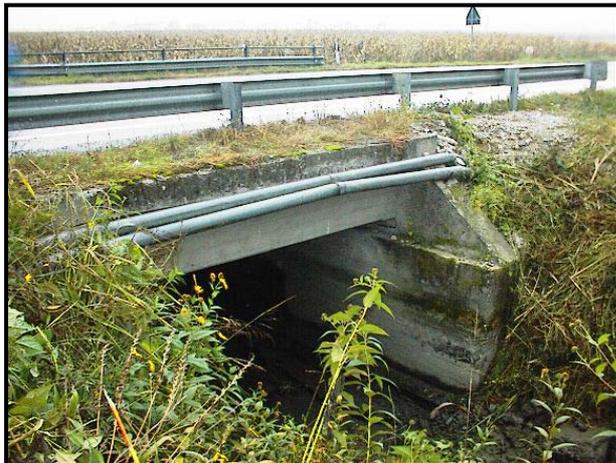
Foto 1 – Vista verso valle dell'attraversamento lungo la R. Cornasso della strada per Vercelli.

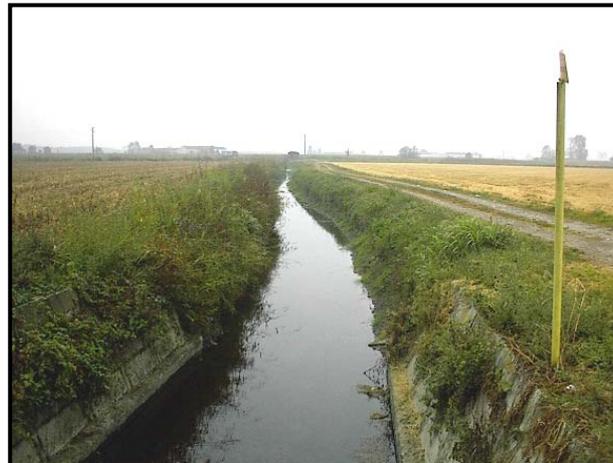
Foto 2 – Vista verso monte della R. Cornasso a valle della confluenza con il r. Cornassino.

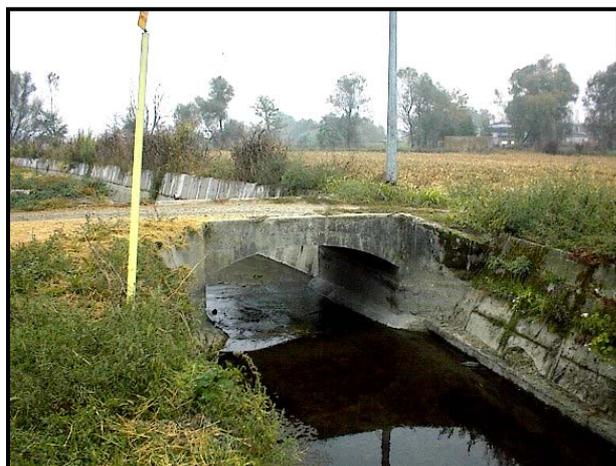
Foto 3 – Vista da monte dell'attraversamento della strada vicinale presso C.ne Guazza.

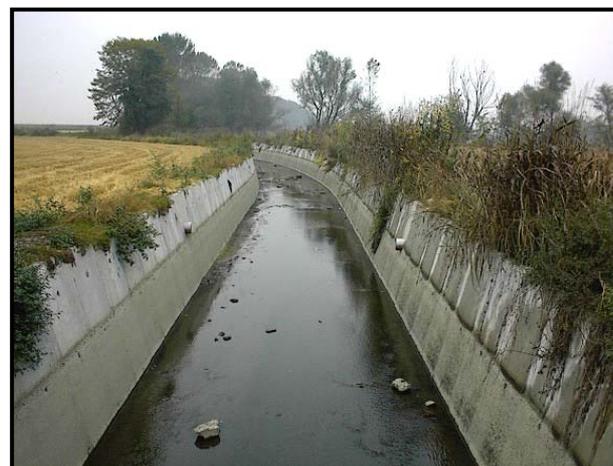
Foto 4 – Vista verso valle del tratto rivestito in prossimità della zona estrattiva, a nord dell'area agricola produttiva.

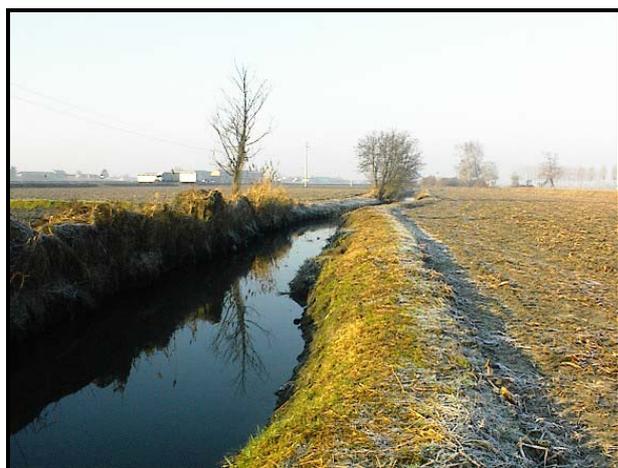
Foto 1 – Vista verso monte della roggia Cornasso, a monte della confluenza con il rio Cornassino.

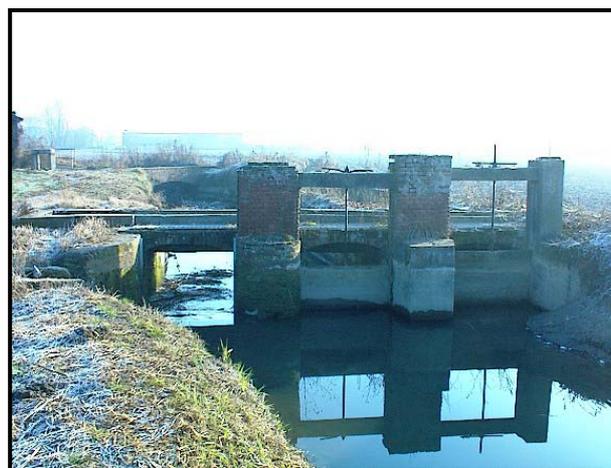
Foto 2 – Vista verso valle delle paratoie lungo la Roggia Cornasso, subito a monte della confluenza.

<i>Effetti lungo il corso d'acqua ed eventi temuti</i>	Eventuale esondazione localizzata per effetto di portate eccezionali lungo la roggia Cornasso, causate dal contributo del rio Cornassino, per una non corretta regolazione del sistema di paratoie.
<i>Tipo di danno temuto in caso di evento</i>	Nell'eventualità di esondazioni localizzate, si segnala il coinvolgimento di campi ed eventualmente della strada provinciale per Mortara; meno probabile il coinvolgimento di edifici.

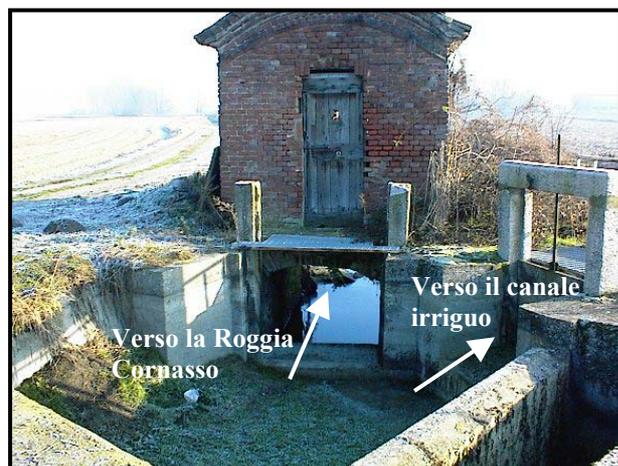
Foto 3 – Vista da monte dell'opera di regolazione lungo il rio Cornassino, in corrispondenza della confluenza.

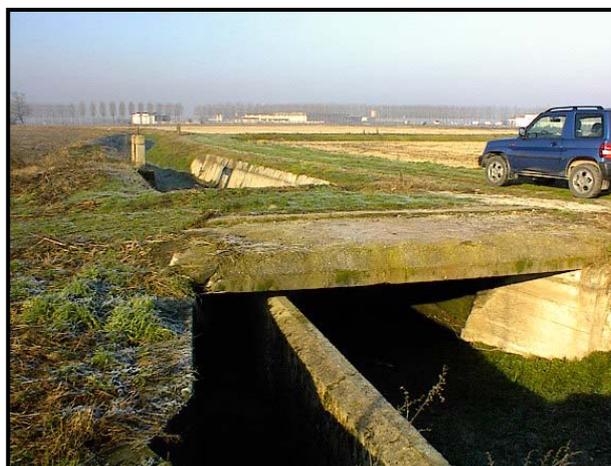
Foto 4 – Vista verso monte di un attraversamento sul rio Cornassino, subito a monte della confluenza.

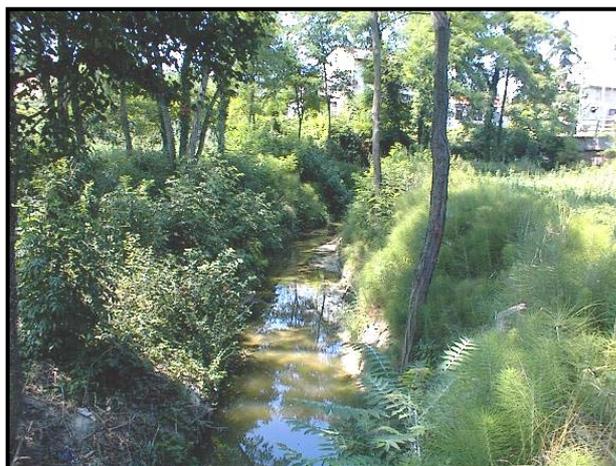
Foto 1 – Vista da valle del Torrente Gattola a monte dell'attraversamento stradale.

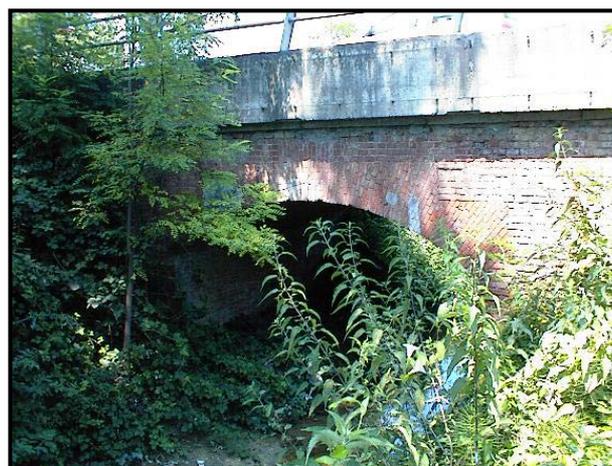
Foto 2 – Vista verso valle dell'attraversamento stradale in muratura sul T. Gattola.

<i>Caratteristiche:</i> l'attraversamento della strada è costituito da un ponte ad arco ribassato in mattoni con soletta superiore in cemento armato e spalle d'imposta leggermente dentro l'alveo. La luce ha larghezza di 3 m circa e altezza di 3 m. Locali depositi e la vegetazione determinano una riduzione della capacità di deflusso. <i>Note:</i> il ponte appare in buono stato.	<i>Schema geometrico:</i>
---	-------------------------------
