Verifica di compatibilità idraulica delle previsioni del P.R.G.C.
ai sensi dell'art.18 comma 2 delle norme di attuazione del PAI
circolare del P.G.R. 8 maggio 1996 n.7/LAP

Schede delle criticità idrauliche lungo la rete
idrografica minore nell'ambito del PRGC vigente

Roggia Castagna

Codice Interferenza: **R. Castagna Ca1** – C. Gaggioni (Casale M.to)

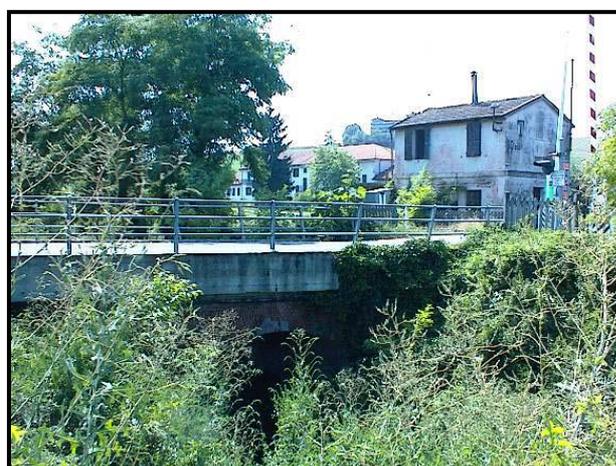
Foto 3 – Vista da valle dell'attraversamento della strada di raccordo e della linea ferroviaria Casale – Asti.

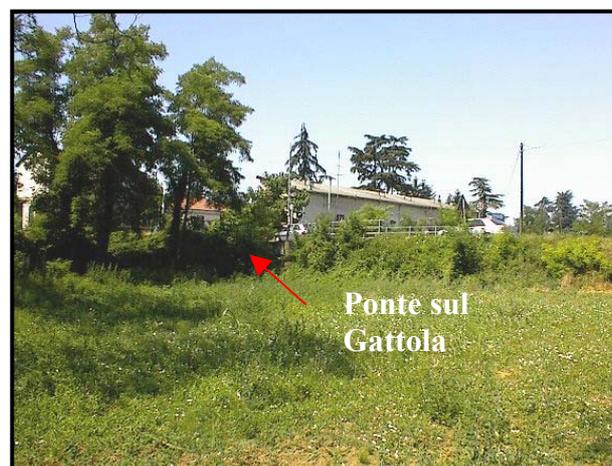
Foto 4 – Vista dell'area allagabile in destra idrografica, a monte del ponte stradale.

<i>Effetti lungo il corso d'acqua ed eventi temuti</i>	La luce del ponte sembra essere piuttosto ampia; eventuali allagamenti in sponda destra (più depressa) sembrano essere contenuti nei prati circostanti, senza coinvolgere le infrastrutture. L'intradosso del ponte è più alto della sponda destra di circa 1 m. Non si hanno testimonianze di recenti allagamenti in tale tratto, ma le piene lungo il torrente sono piuttosto frequenti.
<i>Tipo di danno temuto in caso di evento</i>	Allagamenti di prati non coltivati a monte dell'attraversamento, difficilmente coinvolgenti la ferrovia e le case in sponda sinistra, poco probabile anche il coinvolgimento delle strade. Necessità di approfondimenti sulle fasce di esondazione.

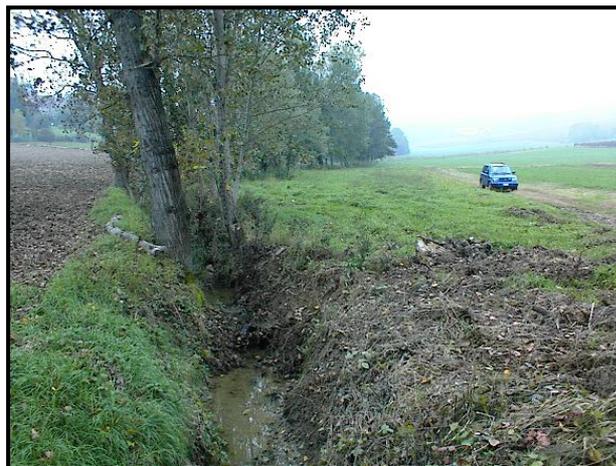
Foto 1 – Vista verso monte del rio Viale a monte dell'attraversamento stradale.

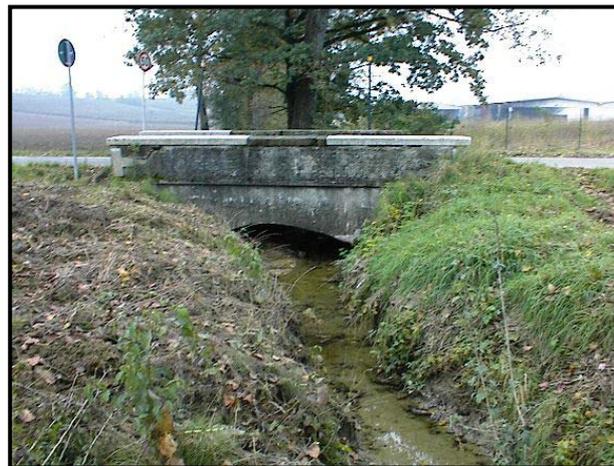
Foto 2 – Vista verso valle dell'attraversamento stradale sul rio Viale.

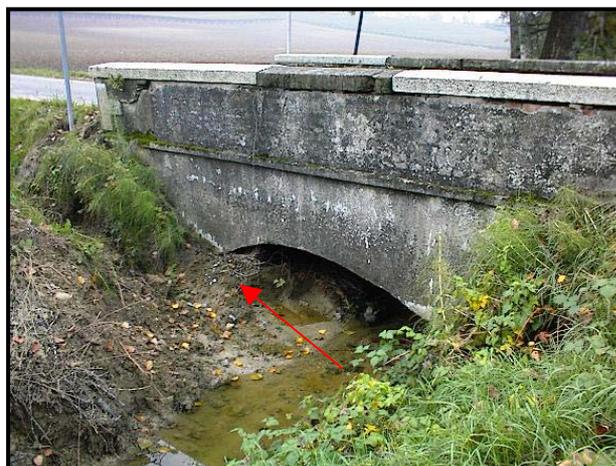
Foto 3 – Vista da monte dell'attraversamento della strada e del deposito che ostruisce la sezione di deflusso.

<i>Effetti lungo il corso d'acqua ed eventi temuti</i>	La luce del ponte sembra essere ridotta e il deposito presente in sinistra riduce ulteriormente la sezione; appare probabile il verificarsi di fenomeni localizzati di esondazione, per rigurgito attraverso il ponte.
<i>Tipo di danno temuto in caso di evento</i>	Allagamenti di prati e coltivi a monte dell'attraversamento, coinvolgenti un tratto della strada, nel punto dell'attraversamento, dove la livelletta è più bassa; meno probabile il coinvolgimento del capannone in destra.

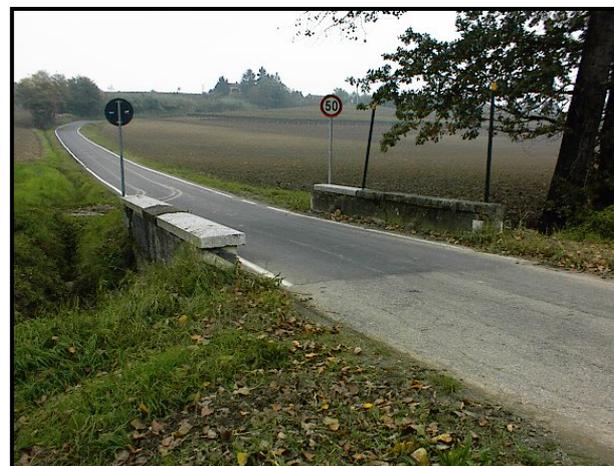
Foto 4 – Vista dell'area circostante l'attraversamento della strada lungo il rio Viale.

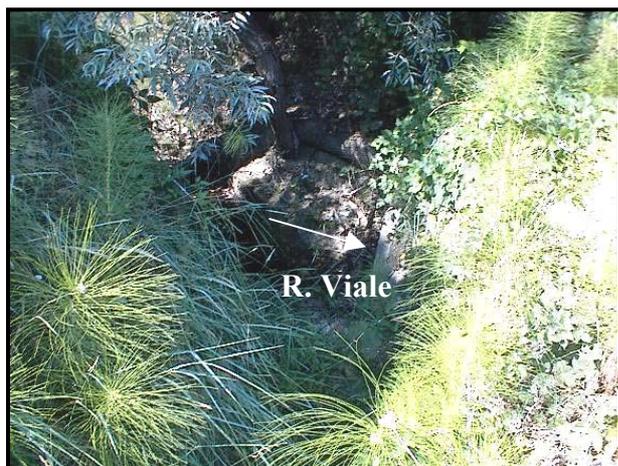
Foto 1 – Vista dell'inizio del tratto intubato del rio Viale a monte dell'area urbanizzata.

<i>Effetti lungo il corso d'acqua ed eventi temuti</i>	La sezione del tubo lungo il Rio Viale è inferiore a quella naturale del corso d'acqua; per fenomeni di rigurgito si possono verificare lievi esondazioni con coinvolgimento dell'area edificata. Più a valle, oltre la ferrovia, non si possono escludere esondazioni del Gattola in corrispondenza del confluente con il rio Viale, per l'irregolarità delle sponde e la tortuosità del corso d'acqua.
<i>Tipo di danno temuto in caso di evento</i>	Allagamenti dell'area urbanizzata e di giardini da parte del rio Viale, capannoni e baracche da parte del Gattola nella zona di confluenza; meno probabile il coinvolgimento della ferrovia e delle strade, che tuttavia non si può escludere in concomitanza ad eventi eccezionali.

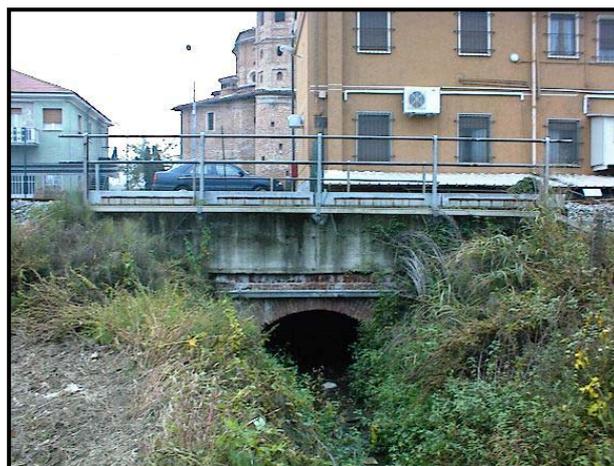
Foto 2 – Vista verso monte dell'attraversamento stradale e ferroviario del rio Viale, a monte della confluenza.

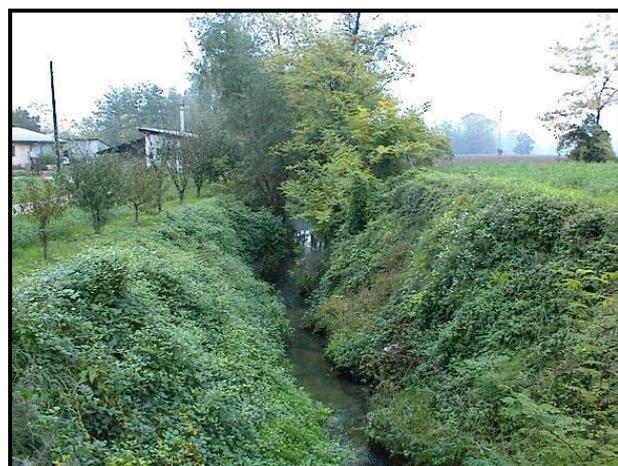
Foto 3 – Vista verso valle del T. Gattola prima della confluenza con il rio Viale.

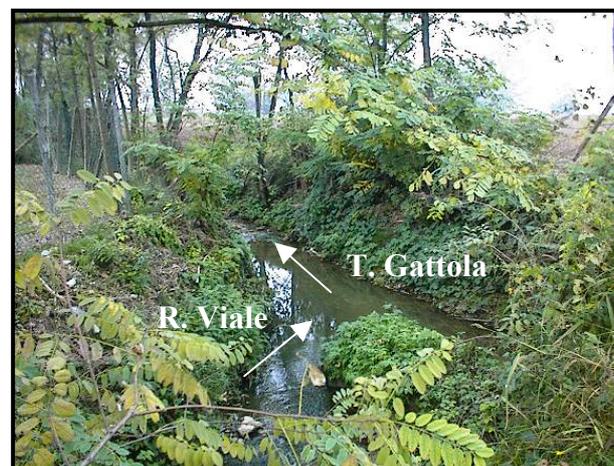
Foto 4 – Vista verso valle della confluenza del r. Viale con il T. Gattola.

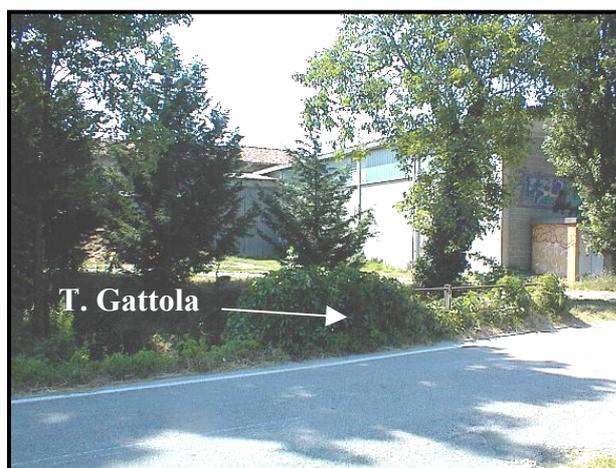
Foto 1 – Vista da valle dell'attraversamento sul Gattola e della cascina Gattola.

<i>Caratteristiche:</i> Il torrente Gattola è attraversato presso la C.na Gattola da un ponte in cemento armato a campata unica, avente luce di altezza circa 2,5 m e larghezza 3,5 m. L'impalcato ha un'altezza di circa 0,5 m; le spalle del ponte riducono in parte la sezione di deflusso. <i>Note:</i> a monte sono presenti alcune palificate poste a difesa delle sponde, completamente danneggiate o scalzate dall'erosione esercitata dal corso d'acqua.	<i>Schema geometrico:</i>
---	-------------------------------

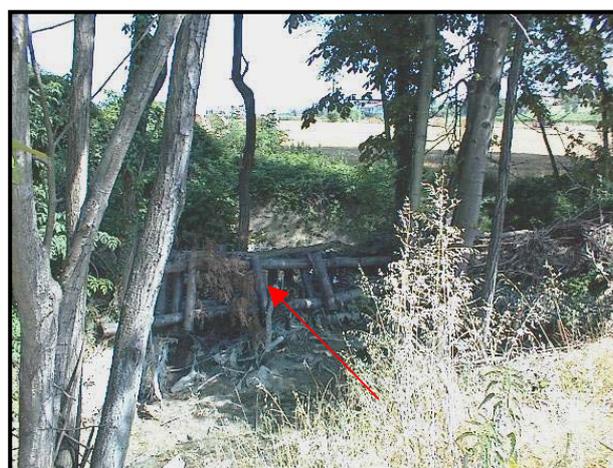
Foto 2 – Vista delle opere di ingegneria naturalistica scalzate e che ostruiscono la sezione di deflusso.

<i>Effetti lungo il corso d'acqua ed eventi temuti</i>	Lungo tutto il tratto a monte, fino alla confluenza con il rio Viale, e a valle del ponte stradale, sono possibili fenomeni di erosione spondale ed esondazioni localizzate lungo i meandri. Sono stati rilevati almeno tre punti in cui le opere di difesa spondale sono state scalzate e che possono determinare ora un effetto di ostruzione al deflusso.
<i>Tipo di danno temuto in caso di evento</i>	In occasione di eventi di piena non ordinari, si possono verificare allagamenti dei campi circostanti, fino a coinvolgere i capannoni agricoli presenti e le baracche nella zona di Pozzo S. Evasio. Si registrano inoltre danni alle opere di ingegneria naturalistica presenti, causati dai recenti eventi alluvionali (es. maggio 2002).

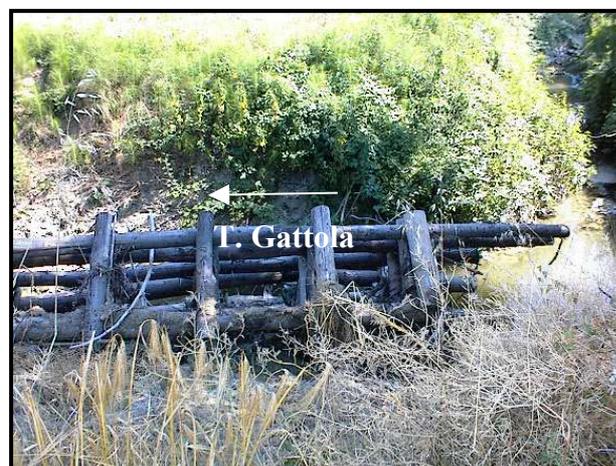
Foto 3 – Vista di una palificata danneggiata lungo il corso d'acqua, a monte del ponte stradale.

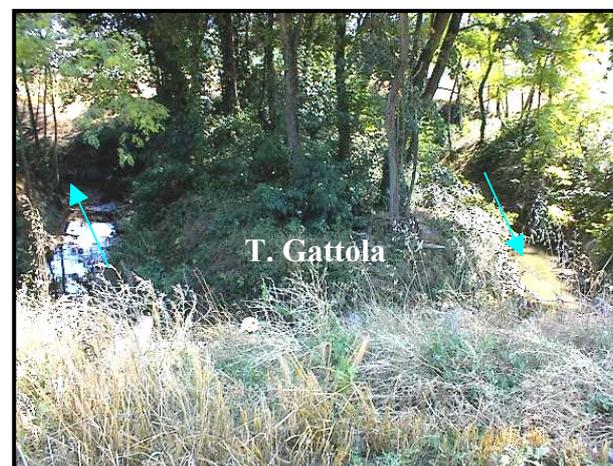
Foto 4 – Vista di un meandro a forte curvatura, con cambio di direzione a 180°.

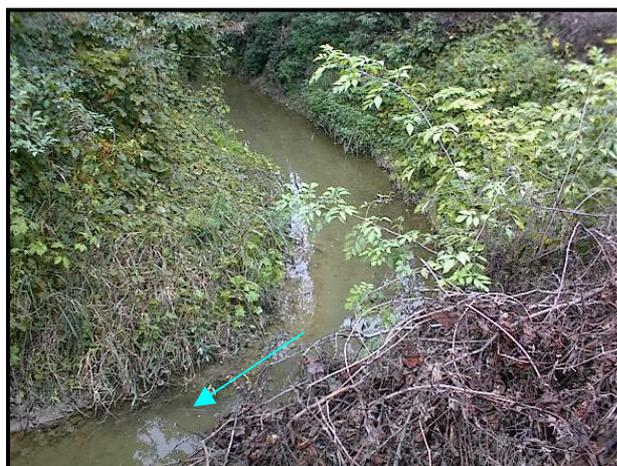
Foto 1 – Vista della curva a monte del ponte stradale sulla S.S. 31, presso la C.na Sassone.

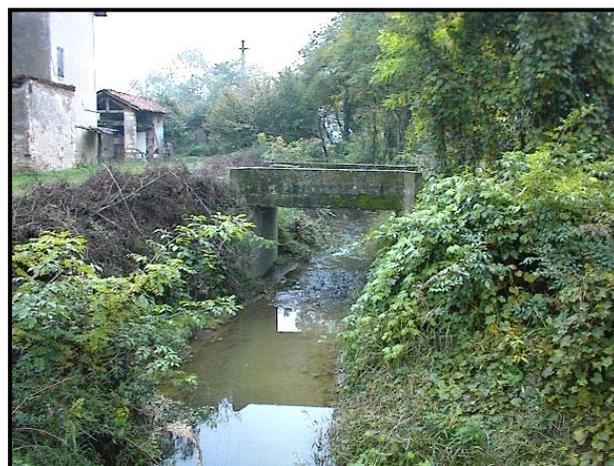
Foto 2 – Vista di un ponticello a monte del ponte sulla S.S. 31, presso la C.na Sassone.

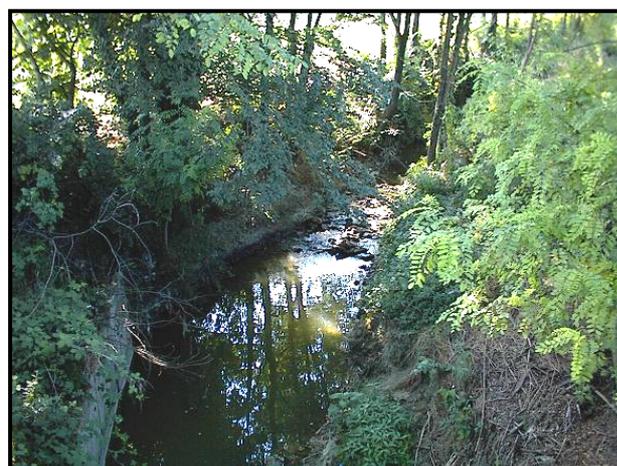
Foto 3 – Vista da valle del T. Gattola a monte del ponte stradale.

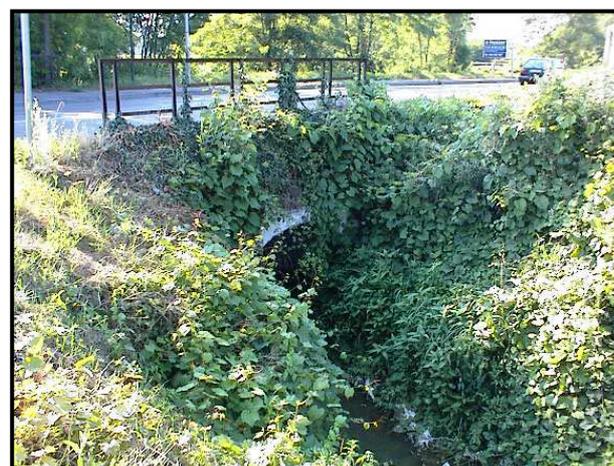
Foto 4 – Vista da valle dell'attraversamento sulla strada statale del Monferrato N.31.

<i>Effetti lungo il corso d'acqua ed eventi temuti</i>	La luce del ponte sembra poter ridurre la capacità di deflusso del corso d'acqua; eventuali allagamenti potrebbero essere contenuti nei prati circostanti, senza coinvolgere la strada statale, che in media è posta a quasi 1 m sopra i prati circostanti. Le piene lungo il torrente sono piuttosto frequenti e testimonianze storiche rilevano tale zona come un punto critico.
<i>Tipo di danno temuto in caso di evento</i>	Allagamenti di prati e coltivi a monte e valle dell'attraversamento, possibilità di coinvolgimento delle cascine e della viabilità principale (SS 31) e secondaria (a valle dell'attraversamento).

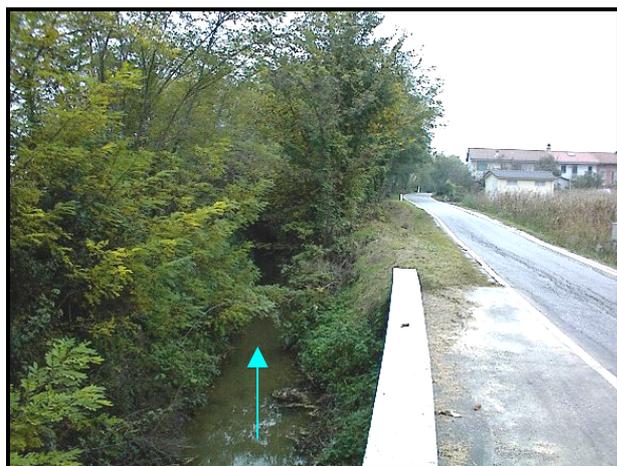
Foto 1 – Vista verso valle del T. Gattola a monte dell’attraversamento del canale Lanza.

<i>Effetti lungo il corso d'acqua ed eventi temuti</i>	La possibilità di esondazioni lungo il Gattola a monte del canale Lanza è piuttosto elevata, per la presenza di ostruzioni all'interno dell'alveo, soprattutto legate alla vegetazione infestante e all'irregolarità dell'alveo stesso. Alcuni tratti di sponda destra sono in situazione di precaria stabilità.
<i>Tipo di danno temuto in caso di evento</i>	Nel caso di esondazioni, si possono verificare allagamenti della strada comunale che costeggia il torrente e del campo di volo presente in sinistra. Punto da tenere sotto controllo è costituito anche dall'attraversamento del Lanza.

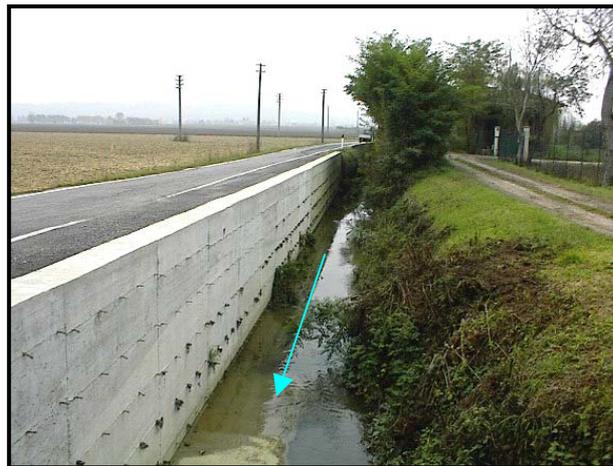
Foto 2 – Vista da valle dell’alveo del torrente Gattola, in cui è stato realizzato un muro in sponda destra.

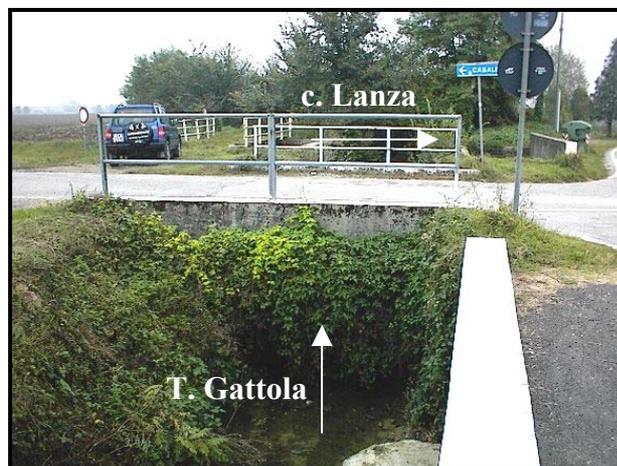
Foto 3 – Vista da monte del ponte sul Gattola, prima di incontrare il canale Lanza.

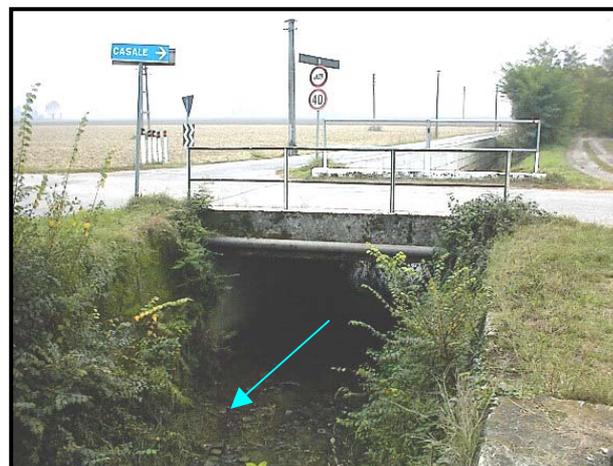
Foto 4 – Vista da valle del ponte stradale sul Gattola, prima di incontrare il canale Lanza.

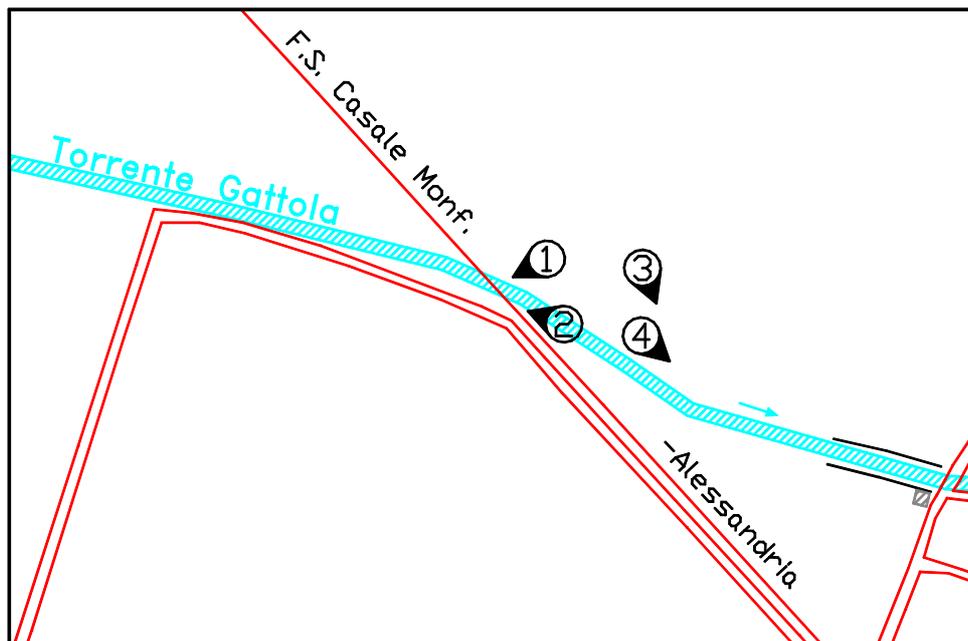
PLANIMETRIA DEL SITO E UBICAZIONE FOTO

<i>Effetti lungo il corso d'acqua ed eventi temuti</i>	La luce del ponte non sembra poter ridurre in modo significativo la capacità di deflusso del corso d'acqua; eventuali allagamenti, causati dalla forte scabrezza per la presenza di vegetazione infestante e dalla ridotta sezione d'alveo, potrebbero essere contenuti nei prati circostanti, ma non si può escludere il coinvolgimento dell'area prossima ai capannoni presenti.
<i>Tipo di danno temuto in caso di evento</i>	Allagamenti di prati e coltivi a monte e valle dell'attraversamento, possibilità di coinvolgimento delle cascine e di capannoni.

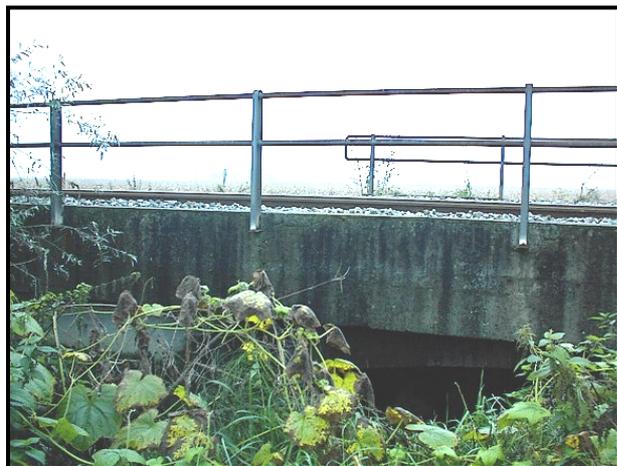
Foto 1 – Vista da valle dell'attraversamento ferroviario del Gattola, a valle della C.na Barone.

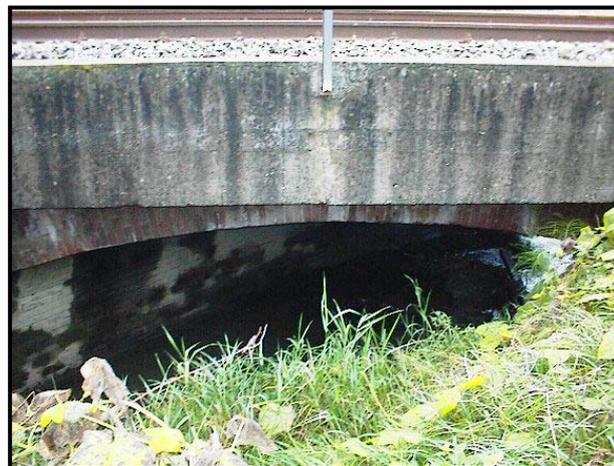
Foto 2 – Vista da valle del ponte ferroviario della linea Casale – Alessandria sul Gattola.

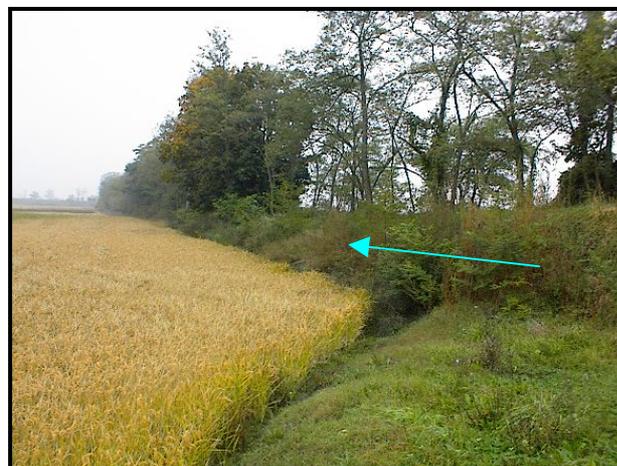
Foto 3 – Vista da monte del T. Gattola a valle del ponte ferroviario.

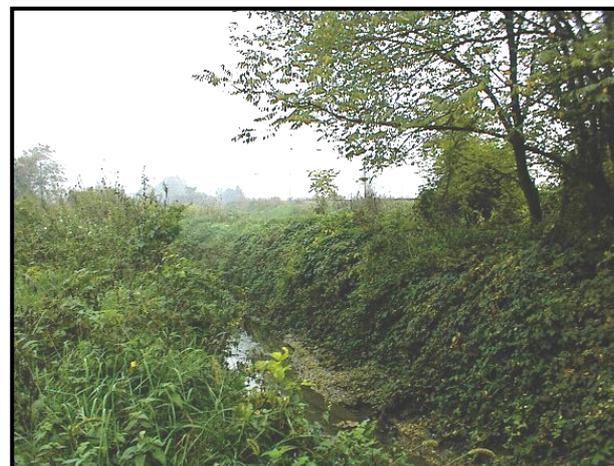
Foto 4 – Vista da monte dell'alveo del torrente Gattola, a monte della C.na Tre Torri.

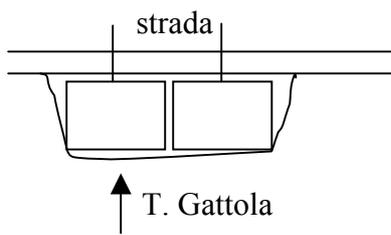
GEOMETRIA DELL'INFRASTRUTTURA IDRAULICA

<i>Caratteristiche:</i> l'attraversamento stradale è costituito da un ponte in cemento armato, avente luce larga circa 3 m e alta 1,5 m. Subito a monte sono presenti due paratoie sul torrente, che consentono la derivazione di un canale irriguo; il ponte è largo circa 4 m. <i>Note:</i> circa 250 m a valle della cascina Tre Torri, l'autostrada attraversa il torrente Gattola con un ponte molto alto, che non interferisce con il corso d'acqua.	<i>Schema geometrico:</i>

<i>Effetti lungo il corso d'acqua ed eventi temuti</i>	La luce del ponte non sembra poter ridurre in modo significativo la capacità di deflusso del corso d'acqua; la possibilità di esondazione è strettamente legata alla gestione delle paratoie sul corso d'acqua, con pericoloso innalzamento del tirante idrico a monte e tracimazione dagli arginelli. Possibili esondazioni si possono verificare in prossimità della cascina.
<i>Tipo di danno temuto in caso di evento</i>	Allagamenti di prati e coltivi a monte e valle dell'attraversamento, possibilità di coinvolgimento della cascina

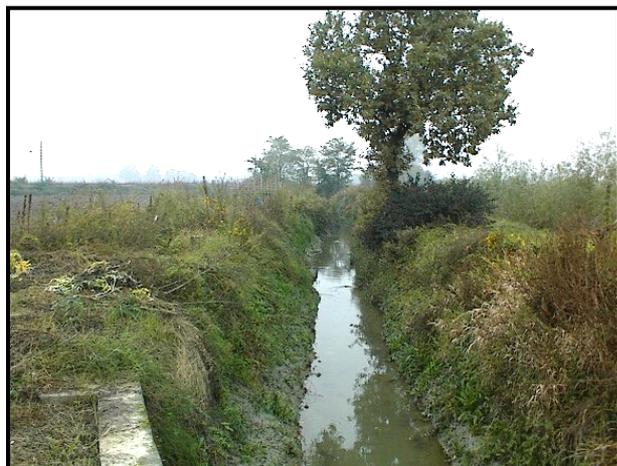
Foto 1 – Vista da valle dell'alveo del torrente Gattola a monte del sistema di paratoie.

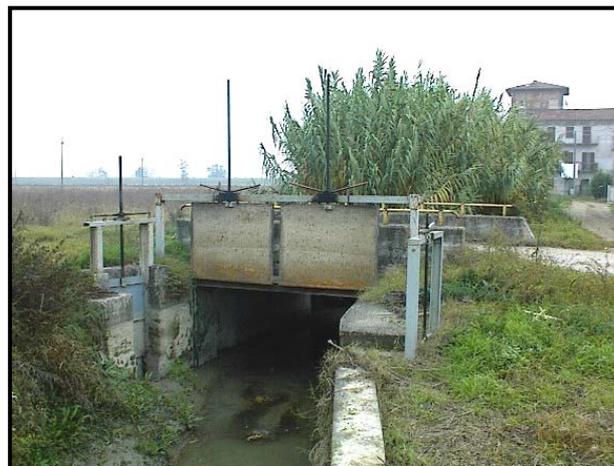
Foto 2 – Vista da monte del sistema di paratoie e della cascina Tre Torri, sullo sfondo.

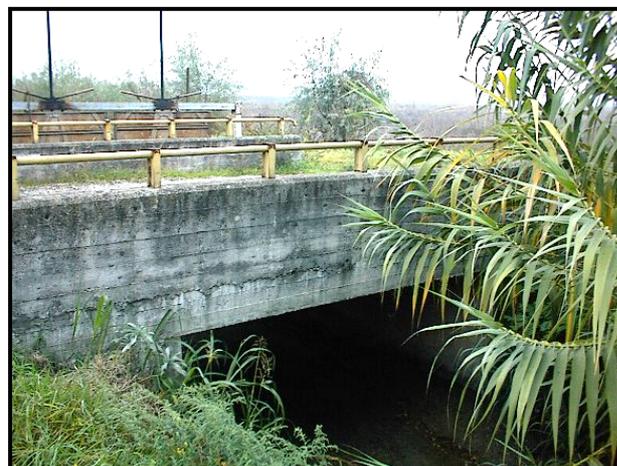
Foto 3 – Vista da valle del ponte sulla strada vicinale a monte della cascina.

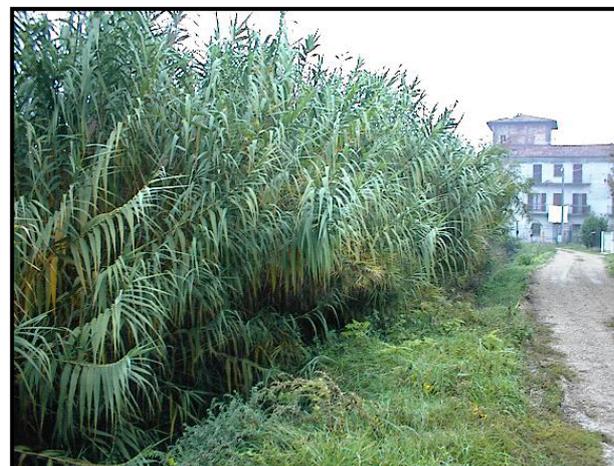
Foto 4 – Vista da monte dell'alveo del torrente Gattola a monte della C.na Tre Torri.

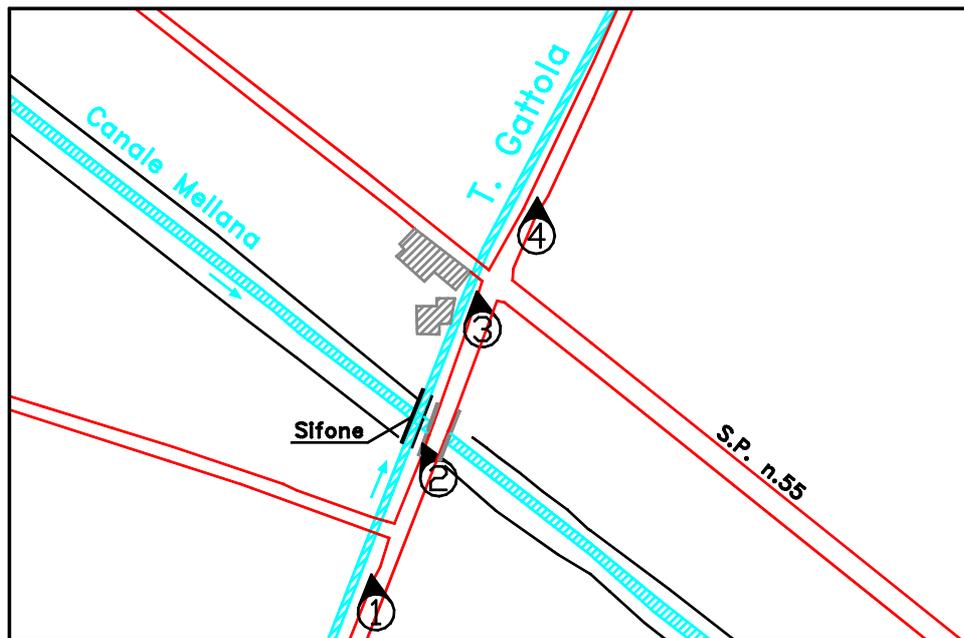
PLANIMETRIA DEL SITO E UBICAZIONE DELLE FOTO

<i>Effetti lungo il corso d'acqua ed eventi temuti</i>	La possibilità di esondazioni lungo il Gattola, a monte del canale Mellana e per il tratto a valle, è piuttosto elevata per la presenza di ostruzioni all'interno dell'alveo, soprattutto legate alla vegetazione infestante e all'irregolarità dell'alveo e degli argini. Segnalazioni storiche rilevano che in passato si sono verificati ripetuti allagamenti.
<i>Tipo di danno temuto in caso di evento</i>	Nel caso di esondazioni, si possono verificare allagamenti della strada comunale che costeggia il torrente e dei campi circostanti. Punto da tenere sotto controllo è costituito anche dall'attraversamento del Mellana e della S.P. 55.

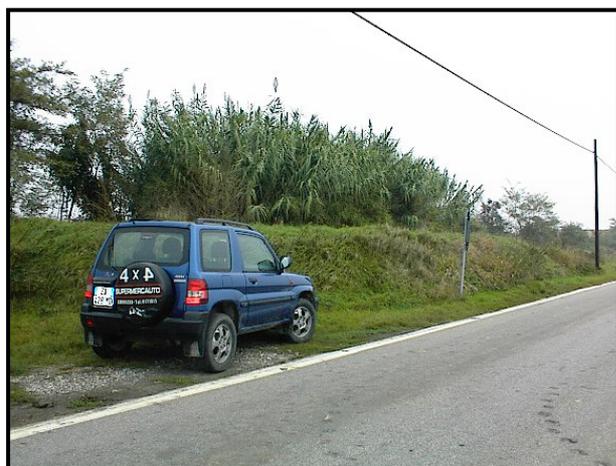
Foto 1 – Vista verso valle dell’argine lungo il T. Gattola, a monte dell’attraversamento del canale Mellana.

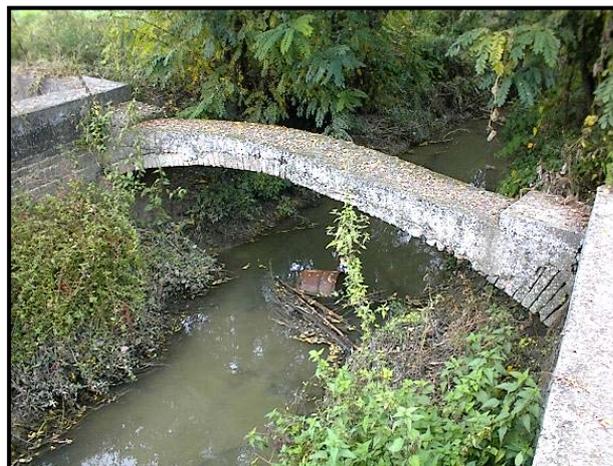
Foto 2 – Vista da monte dell’alveo del torrente Gattola, sopra il canale Mellana.

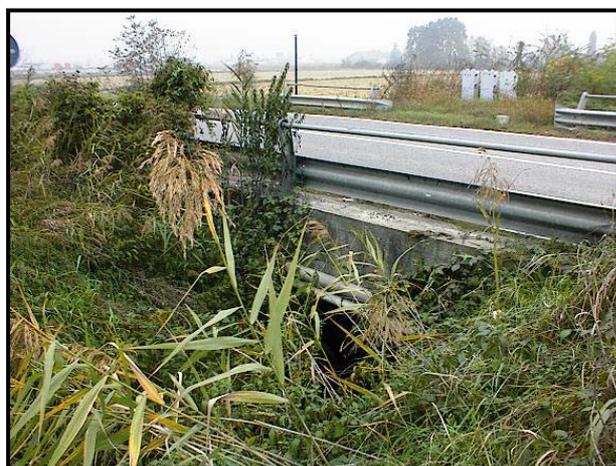
Foto 3 – Vista da monte del ponte sul Gattola, lungo la strada provinciale N. 55.

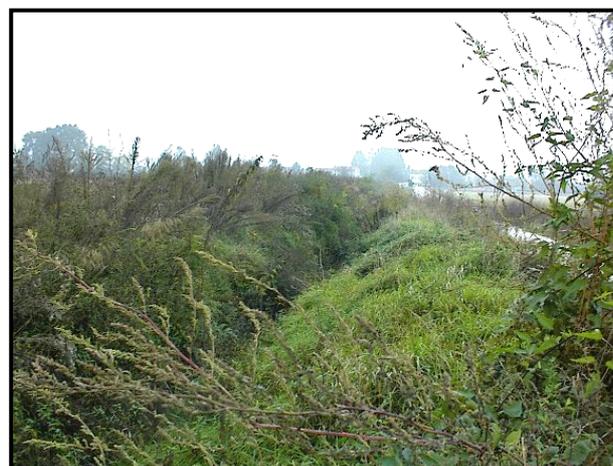
Foto 4 – Vista da monte dell’alveo del torrente Gattola, subito a valle della strada provinciale.

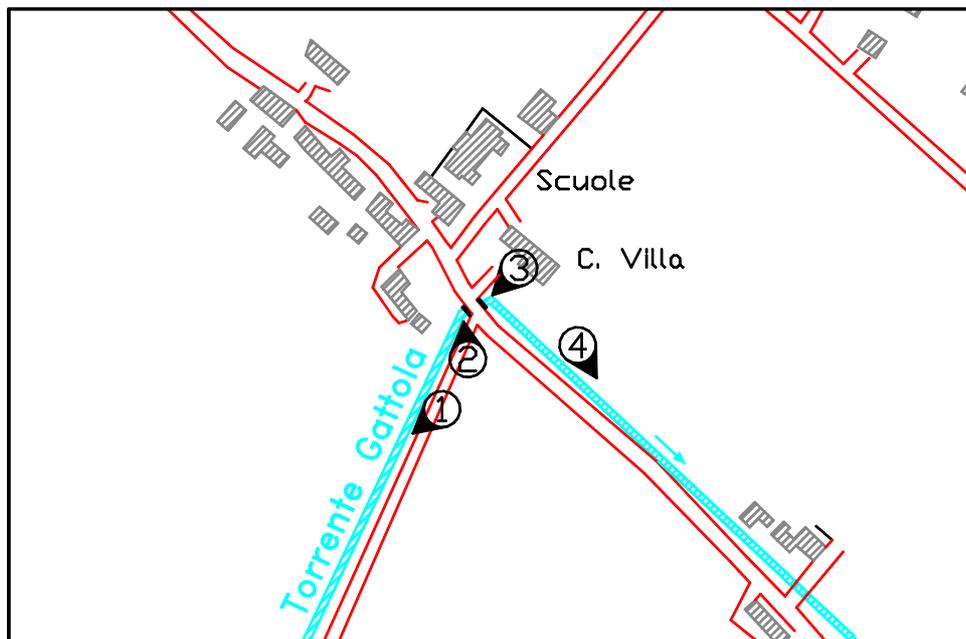
PLANIMETRIA DEL SITO E UBICAZIONE FOTO

<i>Effetti lungo il corso d'acqua ed eventi temuti</i>	La luce del ponte associata alla curva di 90° subito a valle, sembra poter ridurre la capacità di deflusso del corso d'acqua; il tratto a monte presenta una sezione d'alveo piuttosto ridotta. Le piene lungo il torrente sono piuttosto frequenti e testimonianze storiche, rilevano tale zona come un punto critico.
<i>Tipo di danno temuto in caso di evento</i>	Eventuali allagamenti potrebbero coinvolgere la strada comunale, i campi circostanti a monte dell'attraversamento e i giardini delle abitazioni presenti in sinistra idrografica, a valle del ponte stradale.

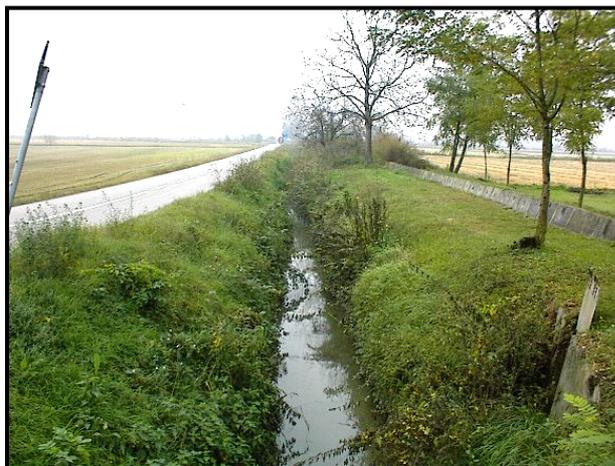
Foto 1 – Vista del torrente Gattola a monte del ponte stradale presso C.na Villa.

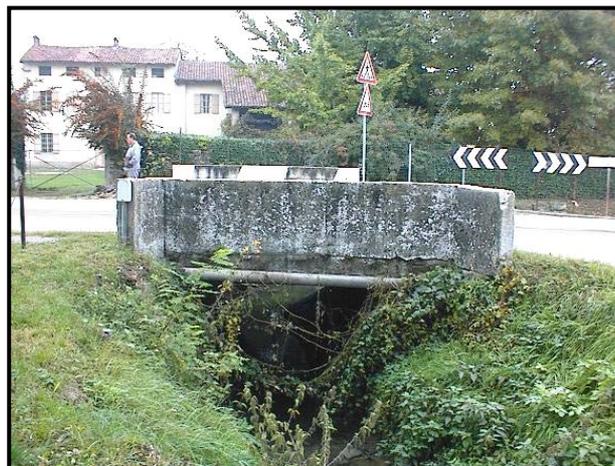
Foto 2 – Vista da monte del ponte sulla strada comunale per S. Maria del Tempio.

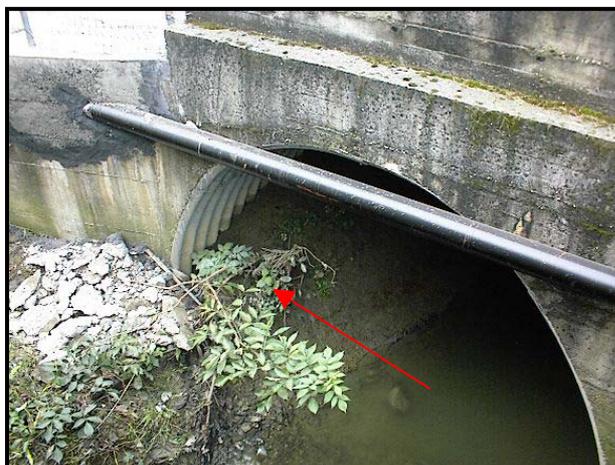
Foto 3 – Vista da valle del ponte sul T. Gattola e del deposito che ne riduce la capacità di deflusso.

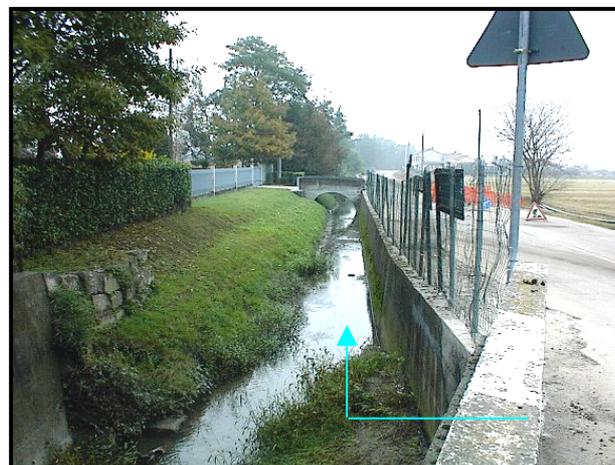
Foto 4 – Vista da monte del T. Gattola, a valle del ponte e della curva a 90°.

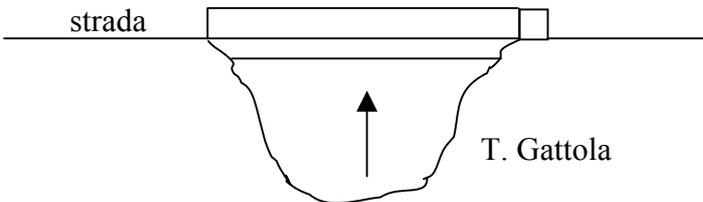
GEOMETRIA DELL'INFRASTRUTTURA IDRAULICA

<i>Caratteristiche:</i> l'attraversamento della strada è costituito da un ponte con soletta in cemento armato a luce circa rettangolare, di altezza 1,5 m e larghezza circa 4 m. <i>Note:</i> la luce dell'attraversamento non sembra ridurre in modo molto significativo la sezione del corso d'acqua; l'intradosso è più basso dell'argine, ma la larghezza del ponte è maggiore di quella media dell'alveo. Sono tuttavia presenti depositi terrosi che ne riducono la sezione di deflusso.	<i>Schema geometrico:</i>

<i>Effetti lungo il corso d'acqua ed eventi temuti</i>	Eventuali esondazioni si possono verificare lungo il tratto a monte e valle dell'attraversamento, in particolare in sponda sinistra, che appare più irregolare e depressa. Locali ostruzioni lungo l'alveo possono comportare un innalzamento dei livelli idrometrici, con tracimazione localizzata presso il ponte, anche in sponda destra.
<i>Tipo di danno temuto in caso di evento</i>	Eventuali allagamenti potrebbero coinvolgere la strada comunale, i campi circostanti a monte dell'attraversamento, fino a raggiungere le abitazioni presenti lungo la strada stessa.

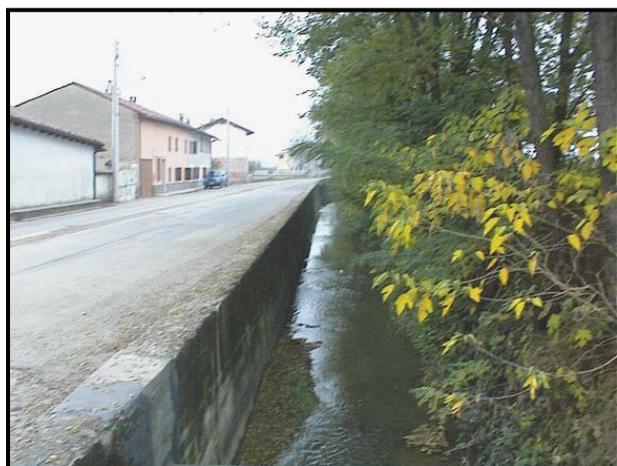
Foto 1 – Vista verso monte del torrente Gattola, a monte del ponte stradale presso S. Maria del Tempio.

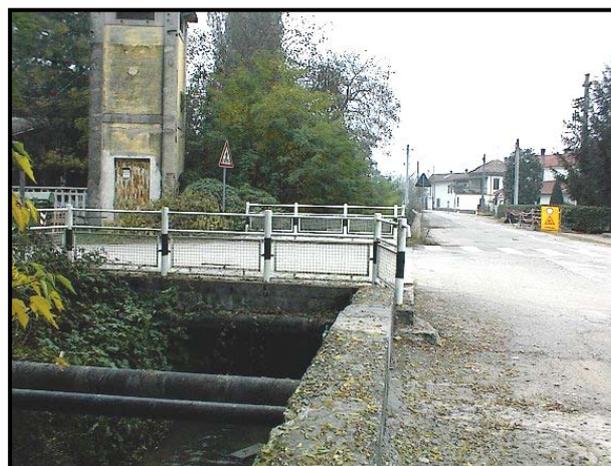
Foto 2 – Vista da monte del ponte sulla strada comunale presso S. Maria del Tempio.

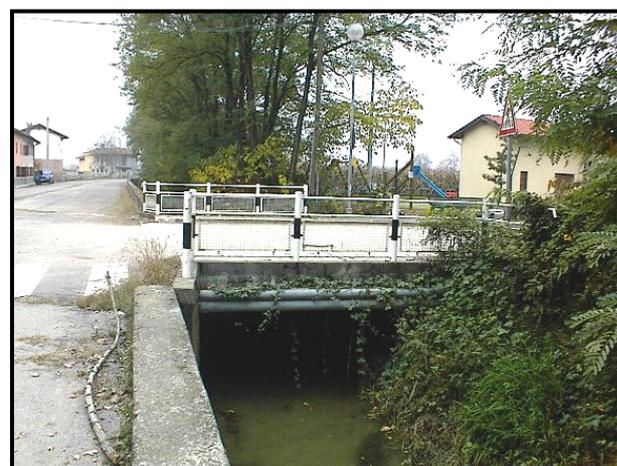
Foto 3 – Vista da valle del ponte sul T. Gattola e della vegetazione infestante.

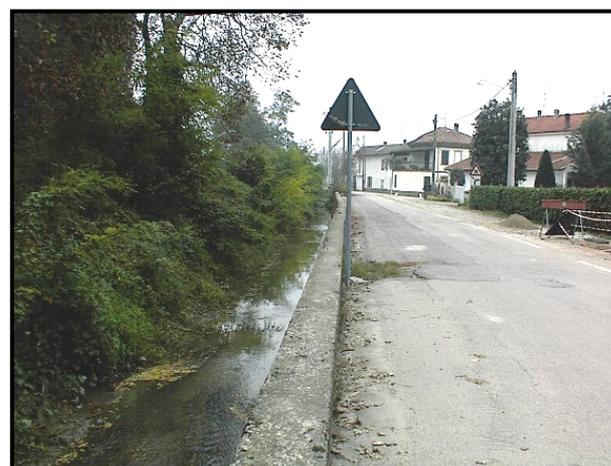
Foto 4 – Vista da monte del T. Gattola, a valle del ponte nell'abitato di S. Maria del Tempio.

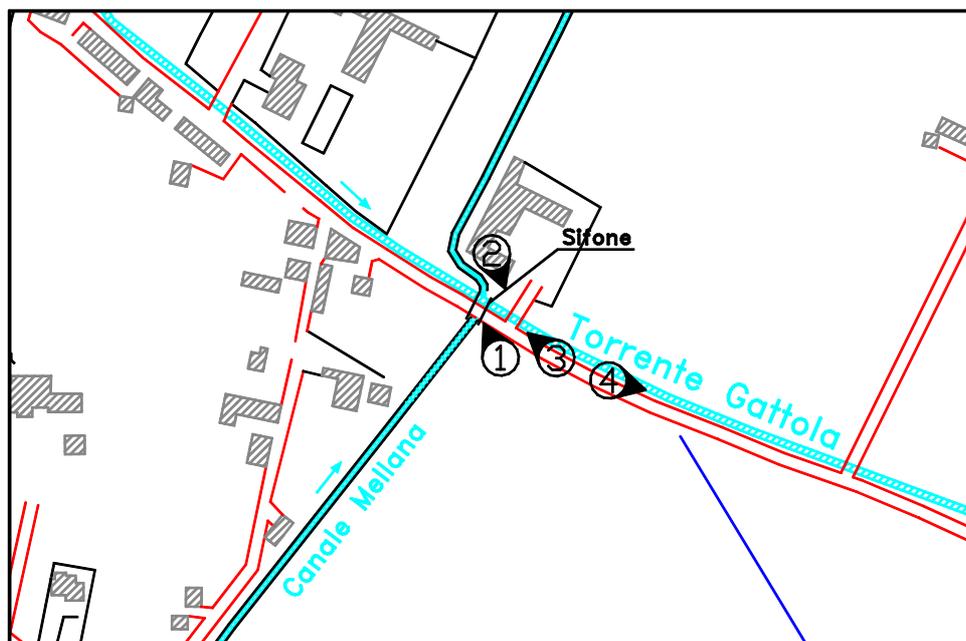
PLANIMETRIA DEL SITO E UBICAZIONE DELLE FOTO

<i>Effetti lungo il corso d'acqua ed eventi temuti</i>	La possibilità di esondazioni lungo il Gattola, a monte del canale Mellana e per il tratto a valle, è legata alla presenza di ostruzioni localizzate all'interno dell'alveo, soprattutto dovute alla vegetazione infestante e all'irregolarità dell'alveo e degli argini. Segnalazioni storiche rilevano che in passato si sono verificati allagamenti.
<i>Tipo di danno temuto in caso di evento</i>	Nel caso di esondazioni, si possono verificare allagamenti della strada comunale che costeggia il torrente e dei campi circostanti, con coinvolgimento delle abitazioni. Punto da tenere sotto controllo è costituito anche dall'attraversamento del Mellana.

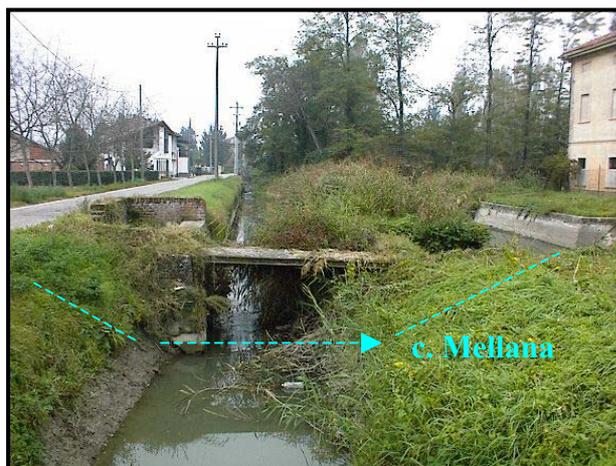
Foto 1 – Vista verso monte dell'alveo del T. Gattola, in corrispondenza dell'attraversamento del canale Mellana.

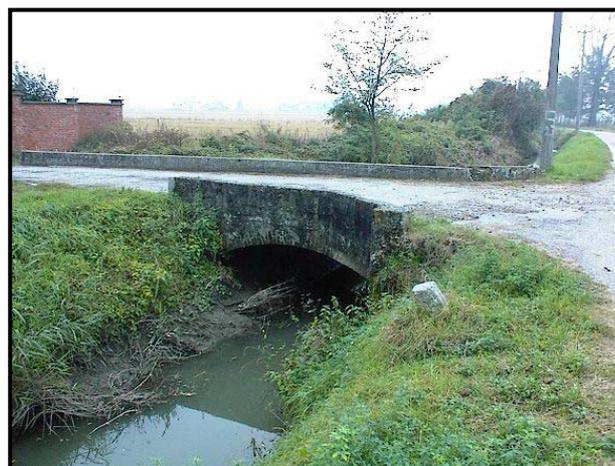
Foto 2 – Vista da monte del ponte lungo il T. Gattola, a valle del canale Mellana.

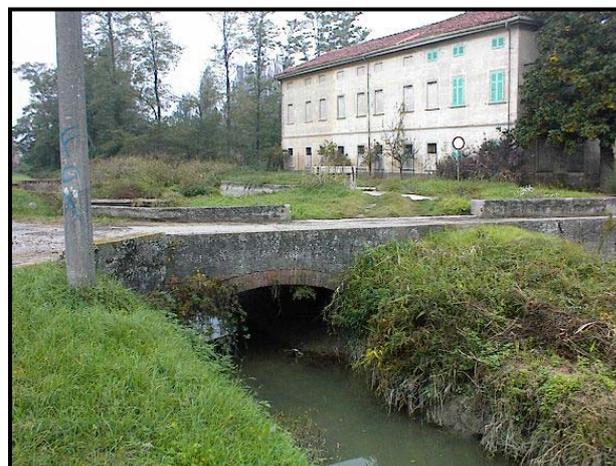
Foto 3 – Vista da valle del ponte sul Gattola, e della costruzione in sponda destra.

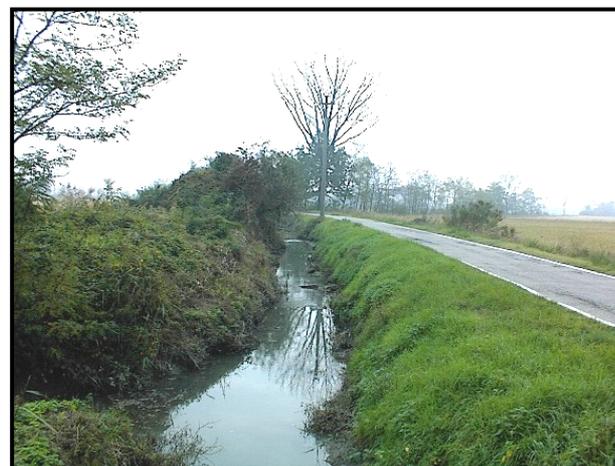
Foto 4 – Vista da monte dell'alveo del torrente Gattola, a valle dell'attraversamento del c. Mellana.

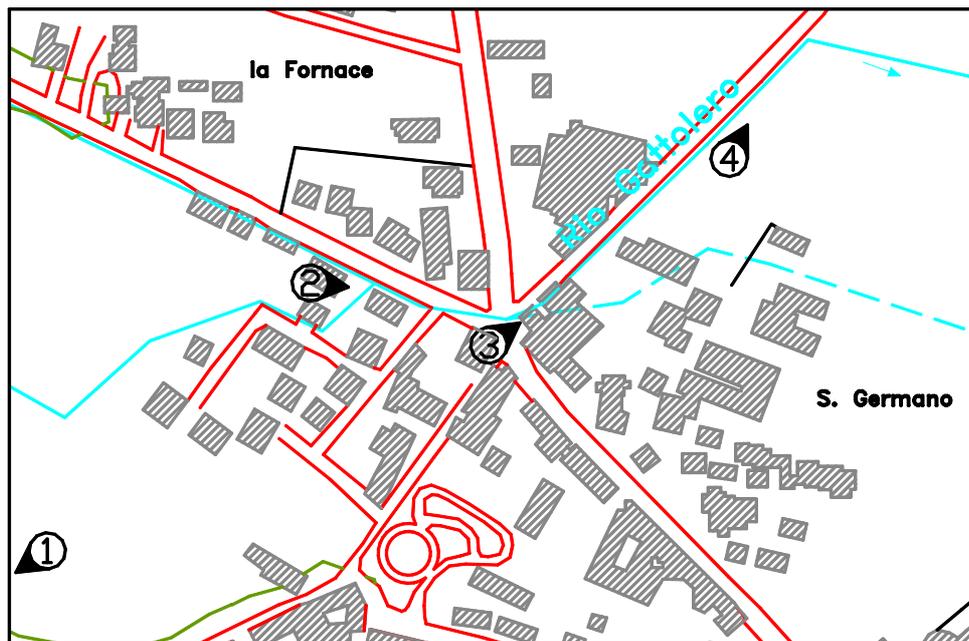
PLANIMETRIA DEL SITO E UBICAZIONE FOTO

<i>Effetti lungo il corso d'acqua ed eventi temuti</i>	Occorre un approfondimento delle interferenze presenti lungo il percorso del rio all'interno del nucleo urbanizzato; si deve valutare la possibilità di esondazione in corrispondenza dell'attraversamento urbano.
<i>Tipo di danno temuto in caso di evento</i>	Allagamenti a monte del nucleo urbano interessanti prati e alcune cascate. Occorre valutare la possibilità di coinvolgimento dell'area urbanizzata e della viabilità principale.

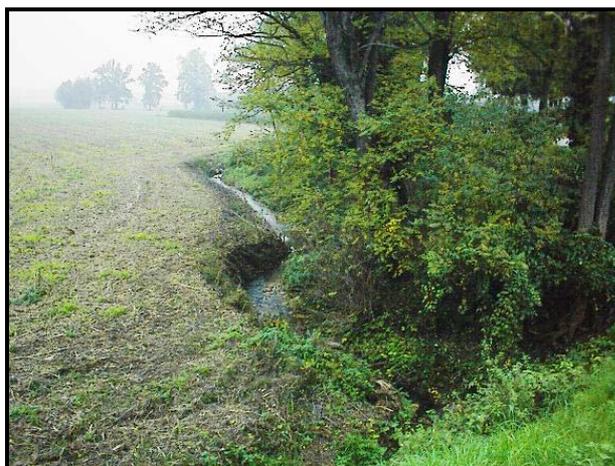
Foto 1 – Vista verso valle del rio Gattolero, a monte del nucleo urbanizzato di S. Germano.

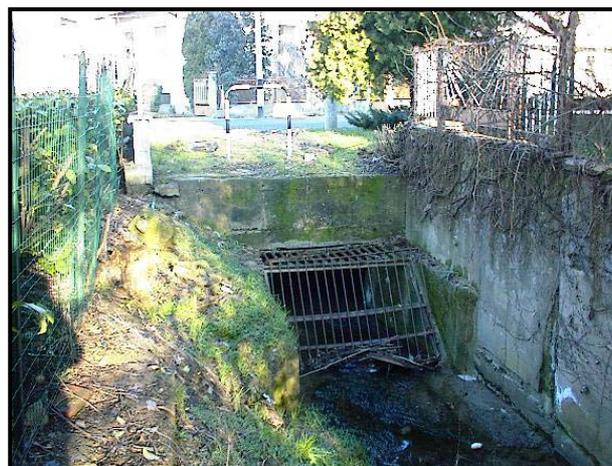
Foto 2 – Vista verso valle del rio Gattolero, presso l'inizio del tratto intubato nel nucleo urbanizzato di S. Germano.

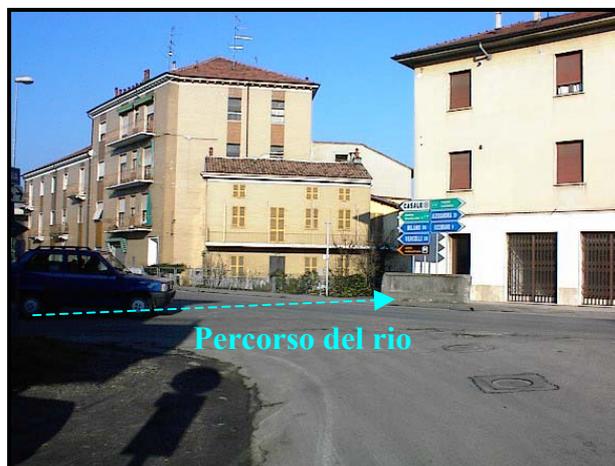
Foto 3 – Vista da monte del nucleo urbano di S. Germano, dove il rio è coperto.

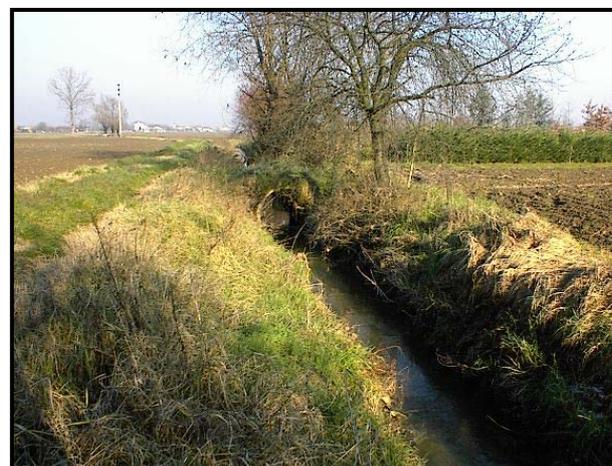
Foto 4 – Vista da monte del rio Gattolero, subito a valle del tratto urbanizzato di San Germano.

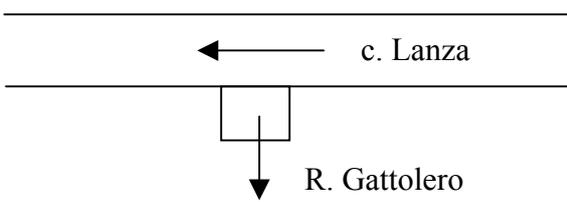
<i>Caratteristiche:</i> Il c. Lanza è attraversato da due strade vicinali con ponti in cemento armato ad unica campata. Il rio Gattolero sottopassa ortogonalmente il canale, con uno scatolare in cemento di circa 1 m per 1 m, che si restringe all'ingresso, per la presenza di una sezione ad arco ribassato in muratura. <i>Note:</i> il rio attraversa il canale Lanza e il rilevato spondale con un tratto coperto.	<i>Schema geometrico:</i>

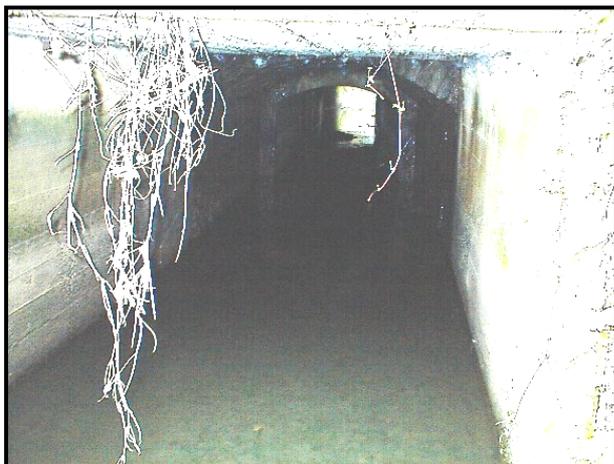
Foto 1 – Vista verso monte dell'attraversamento del canale Lanza, lungo il rio Gattolero.

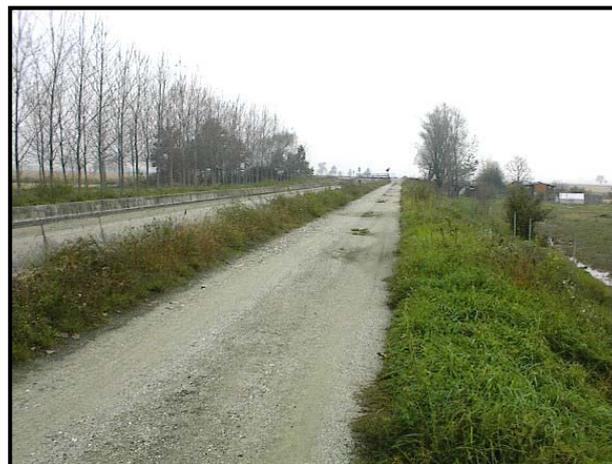
Foto 2 – Vista da valle del canale Lanza e del rilevato spondale.
