Verifica di compatibilità idraulica delle previsioni del P.R.G.C.
ai sensi dell'art.18 comma 2 delle norme di attuazione del PAI
circolare del P.G.R. 8 maggio 1996 n.7/LAP

Schede delle criticità idrauliche lungo la rete
idrografica minore nell'ambito del PRGC vigente

Roggia Castagna

Codice Interferenza: **R. Castagna Ca1** – C. Gaggioni (Casale M.to)

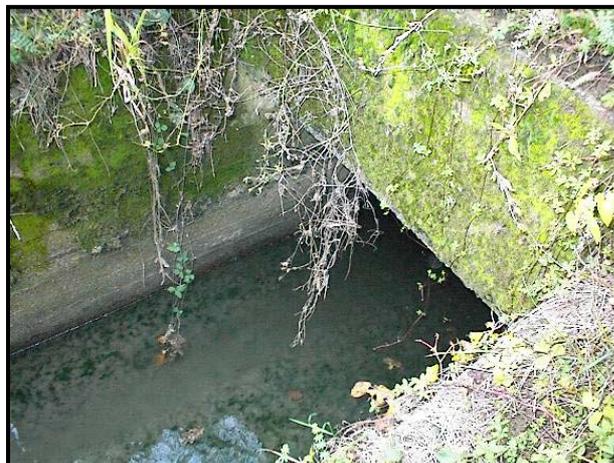
Foto 3 – Vista da valle dello sbocco dell'attraversamento del canale Lanza.

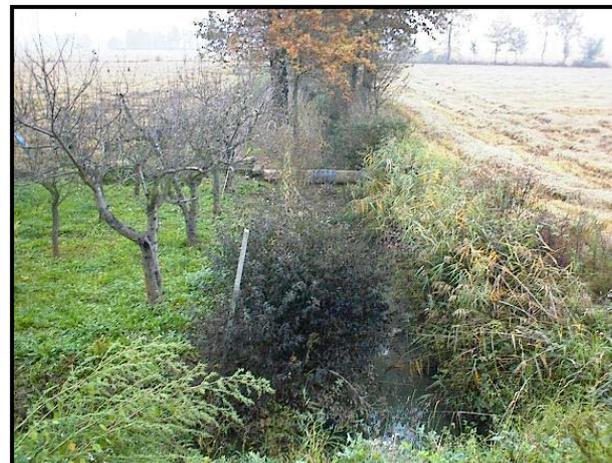
Foto 4 – Vista del rio Gattolero a valle del sottopasso del Lanza.

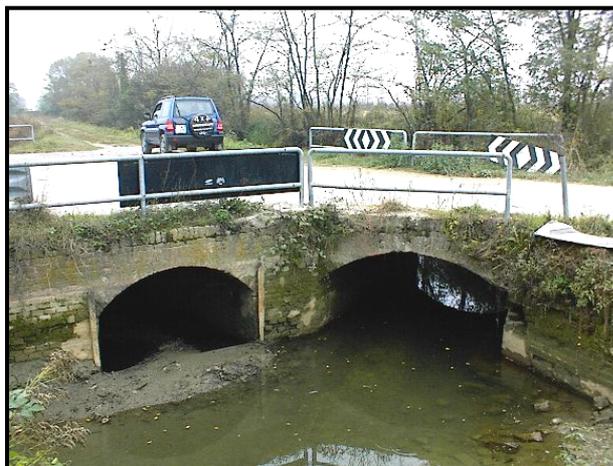
Foto 1 – Vista da monte dell'attraversamento stradale, in prossimità della località I Dossi.

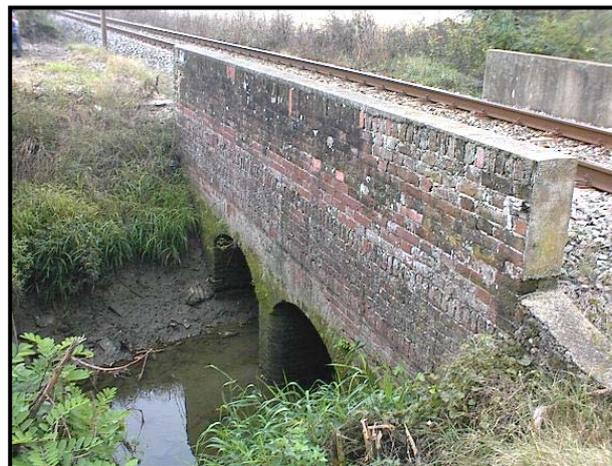
Foto 2 – Vista da valle del ponte ferroviario della linea Casale – Alessandria sul Gattolero.

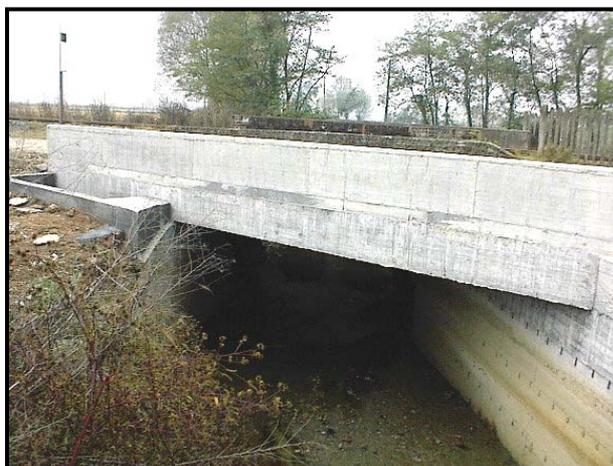
Foto 3 – Vista da valle del ponte stradale sul Gattolero, presso la C.na Oggiarolo.

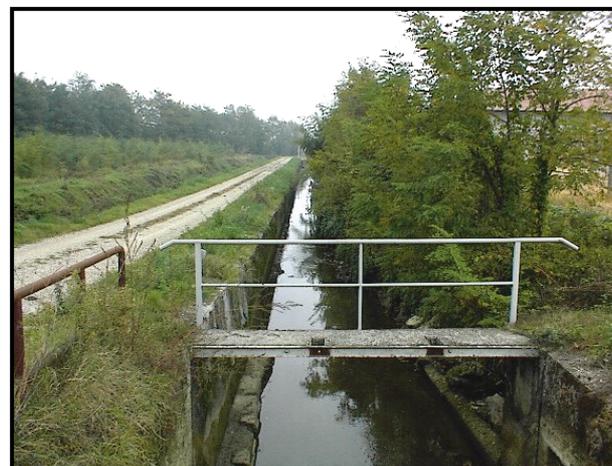
Foto 4 – Vista da monte dell'alveo del rio Gattolero, a valle dell'attraversamento ferroviario.

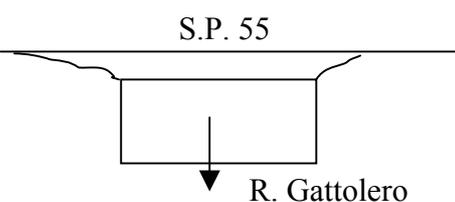
<i>Caratteristiche:</i> Il ponte sul rio Gattolero lungo la S.P. 55 è in cemento armato, con luce unica di circa 3 m di larghezza e 1,5 m di altezza.	<i>Schema geometrico:</i>

<i>Note:</i> la luce dell'attraversamento non sembra ridurre in modo significativo la sezione del corso d'acqua.

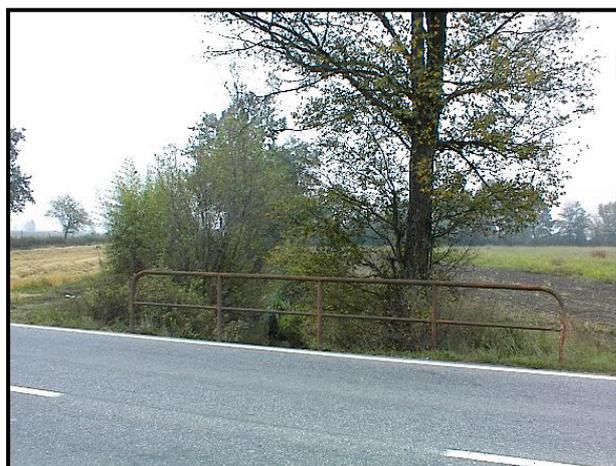
Foto 1 – Vista da valle dell'attraversamento della strada provinciale N. 55.

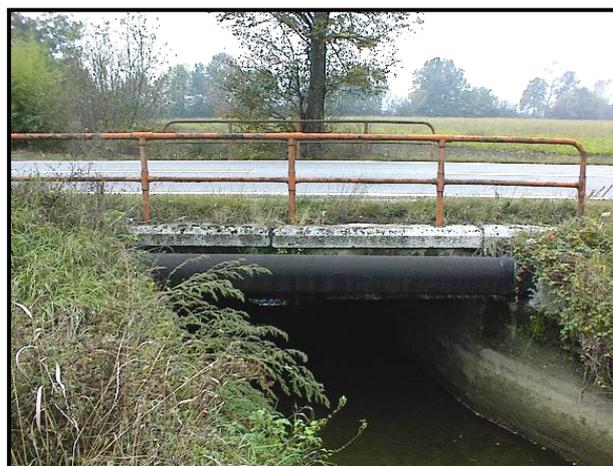
Foto 2 – Vista da valle del ponte stradale lungo il rio Gattolero.

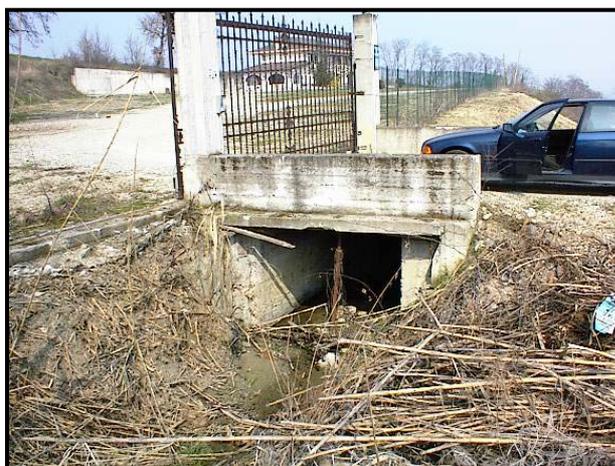
Foto 1 – Vista verso valle del tratto intubato del ramo occidentale del rio presso la C.na Capla.

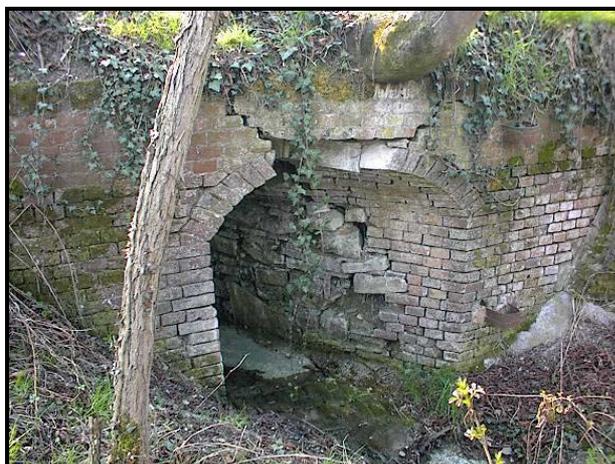
Foto 3 – Vista da valle dell'attraversamento della strada sterrata lungo un ramo occidentale del rio.

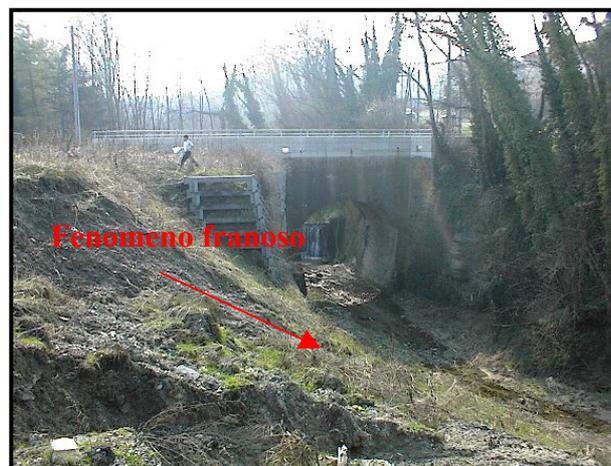
Foto 2 – Vista verso monte del primo ponte e del processo d'instabilità della sponda destra.

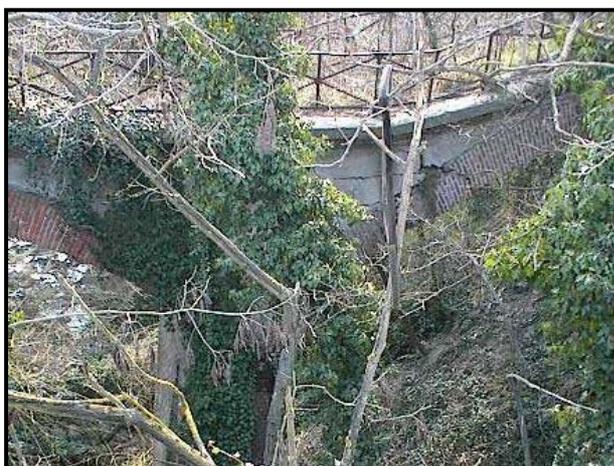
Foto 3 – Vista da valle del ponte in muratura lungo il rio, subito a monte del ponte della strada per Coniolo.

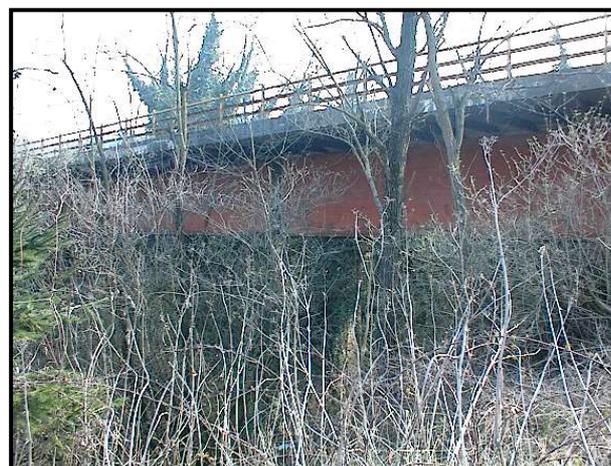
Foto 4 – Vista da valle del ponte sulla strada per Coniolo, di luce molto ampia.

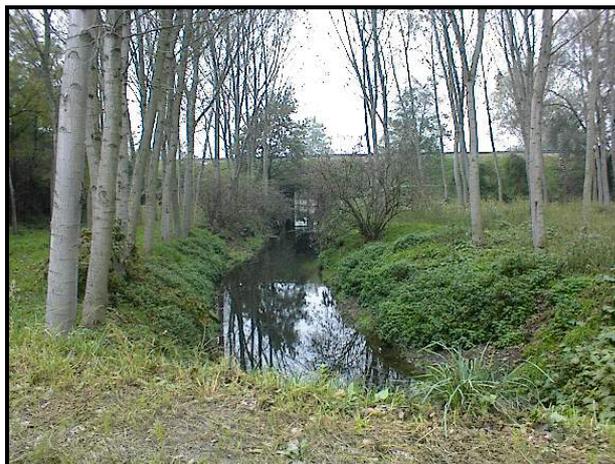
Foto 1 – Vista verso monte della lanca in destra Po e dell'attraversamento dell'autostrada.

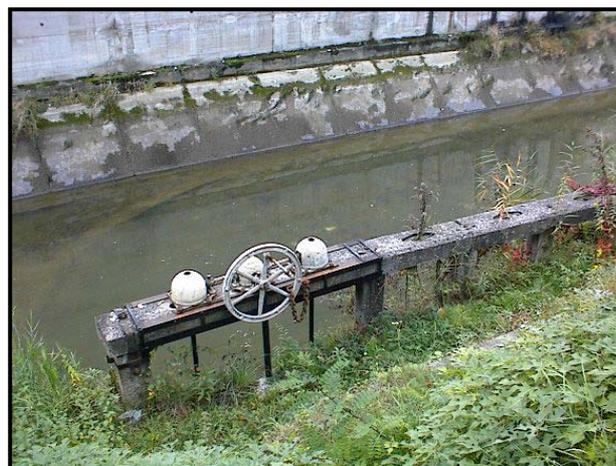
Foto 2 – Vista delle paratoie in sponda sinistra, che scaricano l'acqua in un rio.

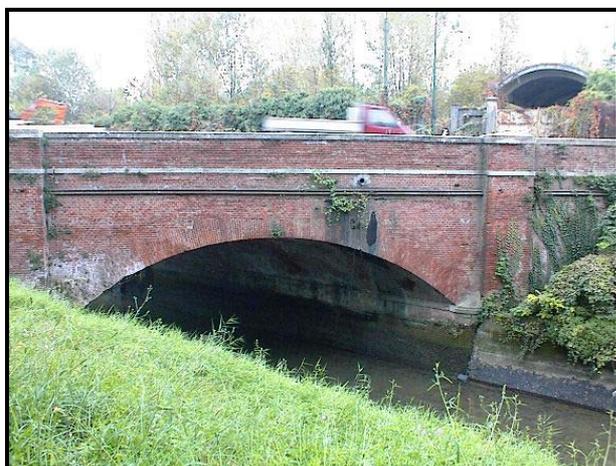
Foto 3 – Vista verso valle del ponte sul canale Lanza, lungo la strada per Vialarda.

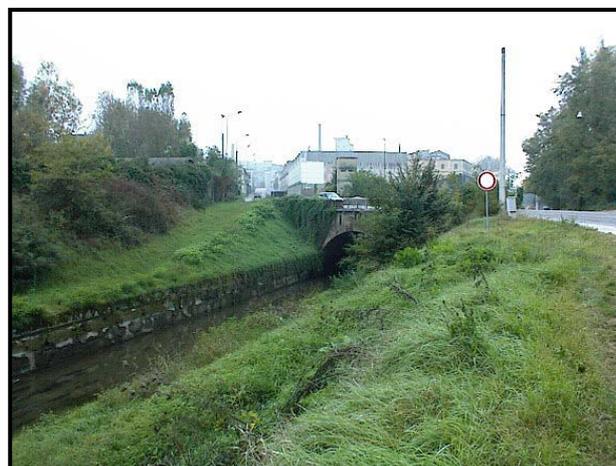
Foto 4 – Vista da valle del ponte della strada per Vialarda e delle sponde del canale Lanza.

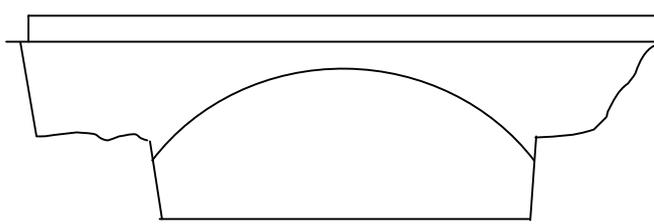
<i>Caratteristiche:</i> La strada attraversa il c. Lanza con un ponte ad arco ribassato in muratura, ortogonale rispetto alla direzione del canale. La quota dell'intradosso del ponte è inferiore alla sommità delle sponde laterali. <i>Note:</i> la luce del ponte è più ampia della sezione rivestita del canale, ma più stretta rispetto alla sezione complessiva del corso d'acqua.	<i>Schema geometrico:</i>

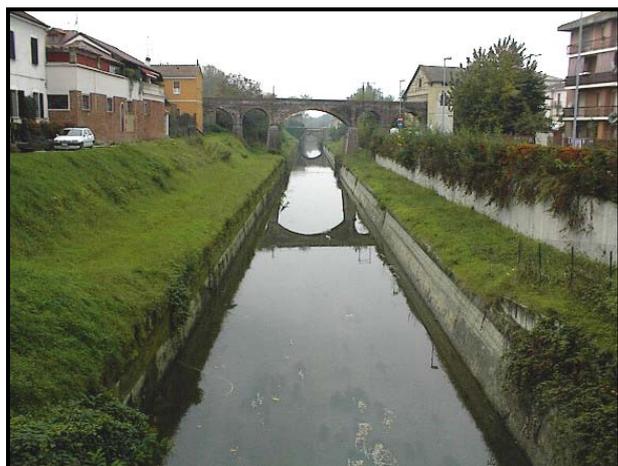
Foto 1 – Vista verso monte del canale in corrispondenza del centro urbano e del vecchio ponte in disuso.

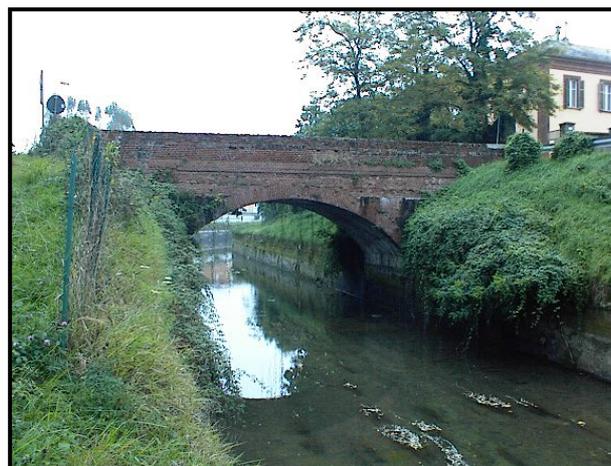
Foto 2 – Vista da monte del ponte sulla strada secondaria lungo il canale di Lanza.

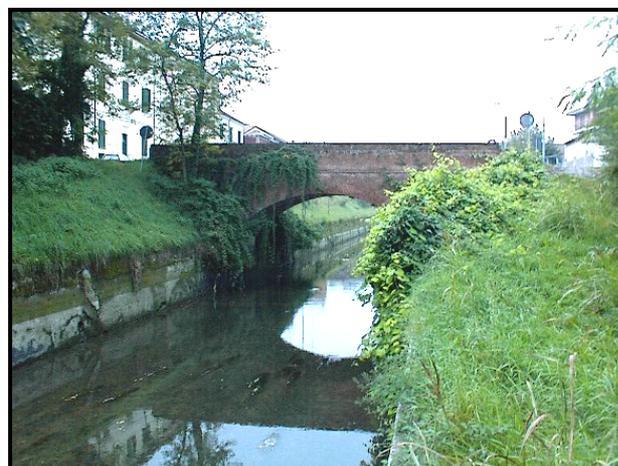
Foto 3 – Vista verso monte del ponte sul canale Lanza, lungo la strada cittadina.

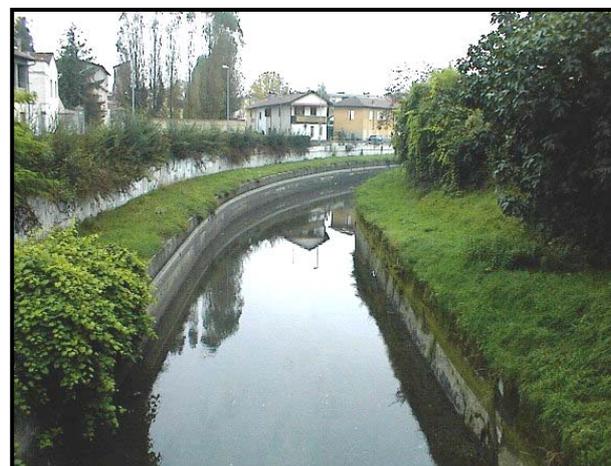
Foto 4 – Vista da monte del tratto a valle del ponte, dove il canale compie una curva verso destra.

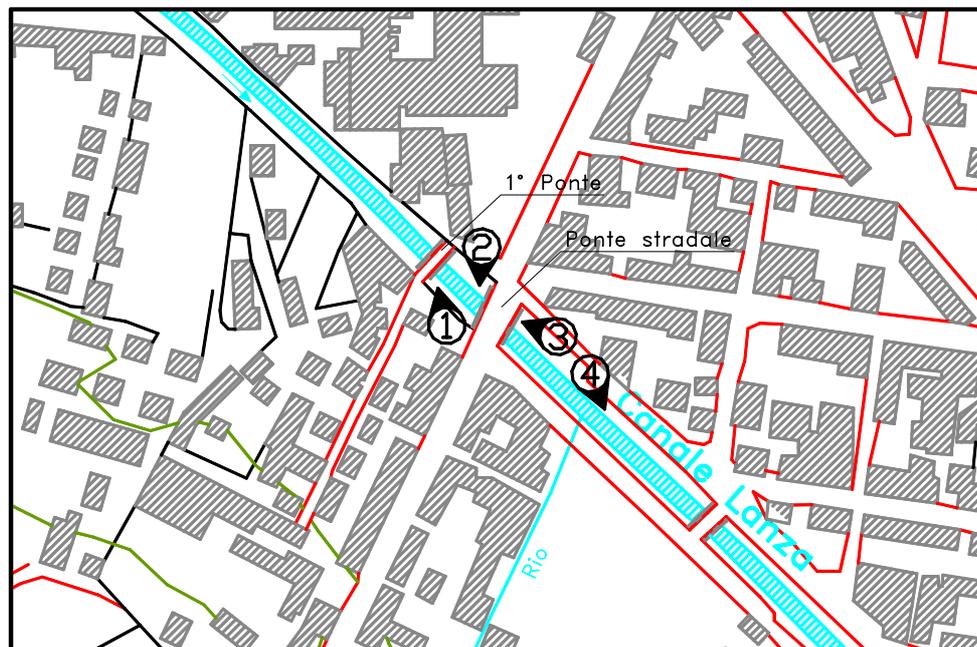
PLANIMETRIA DEL SITO E UBICAZIONE DELLE FOTO

<i>Effetti lungo il corso d'acqua ed eventi temuti</i>	La possibilità di esondazioni è legata esclusivamente alla gestione e alla regolazione delle paratoie lungo l'opera di presa. La portata deve essere regolata in modo da defluire senza possibilità di esondazione lungo le sponde più depresse. Possibile ostruzione può essere rappresentata dal ponte secondario presente a monte dell'attraversamento, che convoglia le acque di fognatura.
<i>Tipo di danno temuto in caso di evento</i>	Nel caso di eventi di piena lungo il fiume Po, il canale deve essere isolato, con la chiusura delle paratoie dell'opera di presa. Nel tratto considerato il punto a maggior rischio di esondazione, nell'eventualità di deflusso irregolare lungo il canale con portata non controllata, è costituito dalla sponda sinistra a valle del ponte.

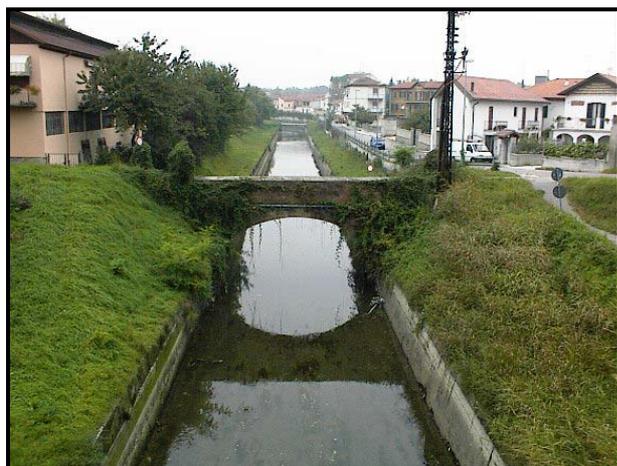
Foto 1 – Vista verso monte del primo ponte, che convoglia probabilmente le acque di fognatura.

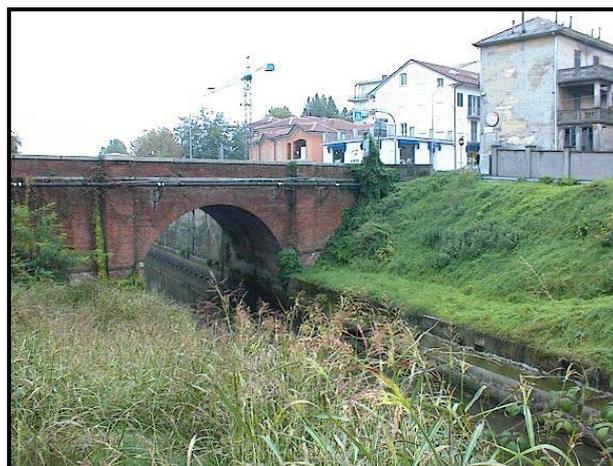
Foto 2 – Vista da monte del ponte sulla strada principale lungo il canale Lanza.

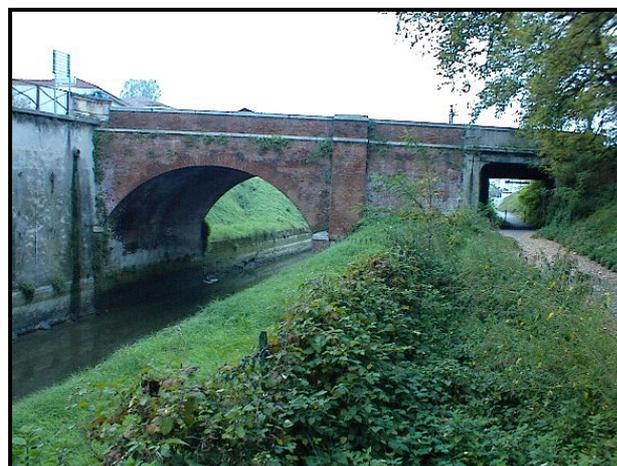
Foto 3 – Vista da valle del ponte sul canale Lanza, lungo la strada cittadina.

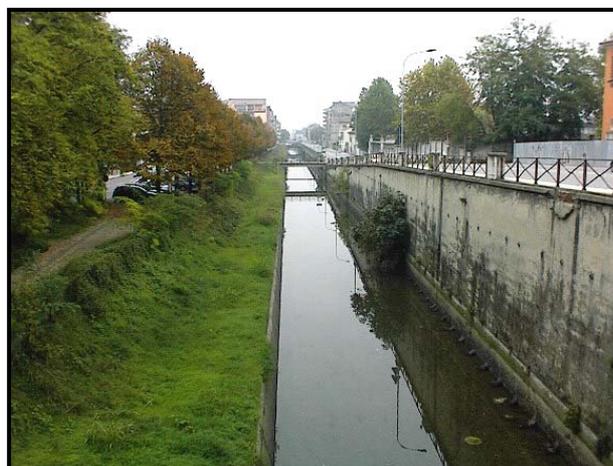
Foto 4 – Vista da monte del tratto a valle del ponte, dove la sponda sinistra è più bassa.

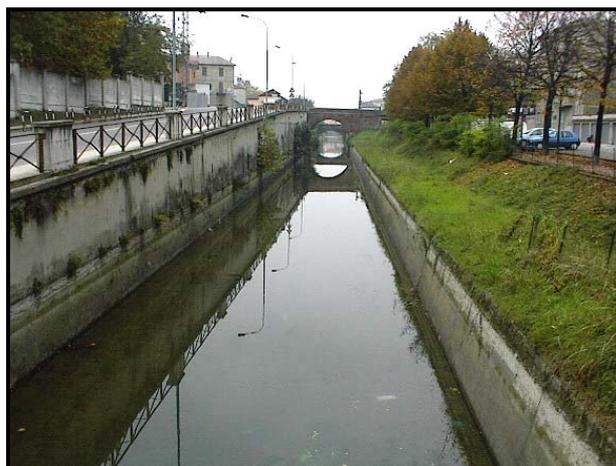
Foto 1 – Vista verso monte del canale Lanza, dal ponte di fronte allo stadio comunale.

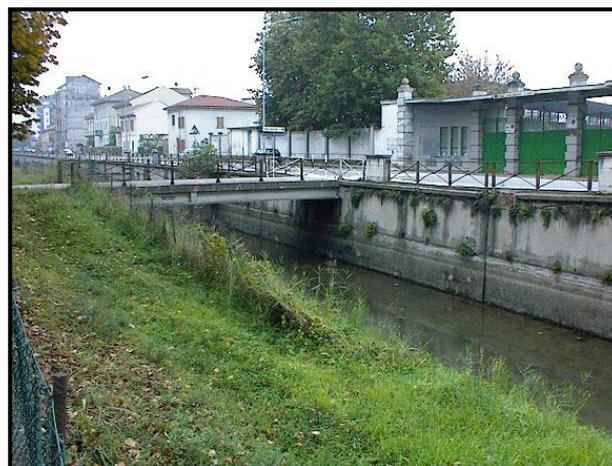
Foto 2 – Vista da monte del ponte che collega le due sponde di fronte allo stadio.

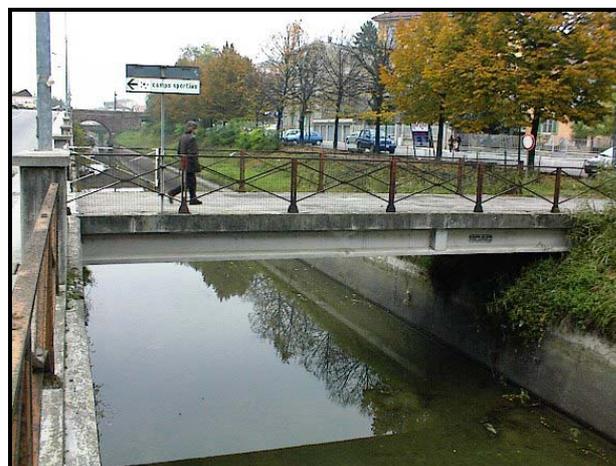
Foto 3 – Vista verso monte del ponte sul canale Lanza, a prevalente uso pedonale.

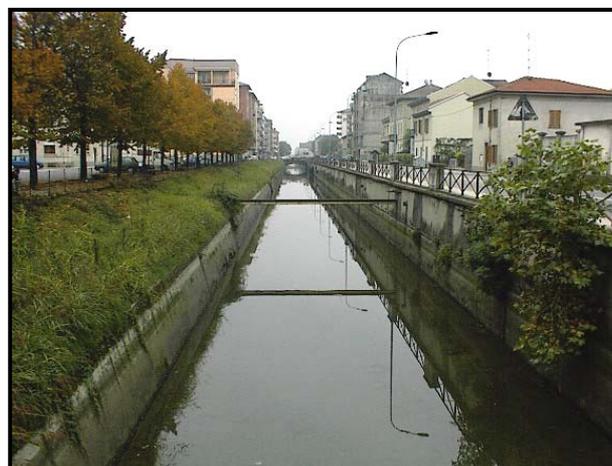
Foto 4 – Vista del tratto a valle del ponte, dove le sponde tornano alla stessa quota, ma inferiore al tratto di monte.

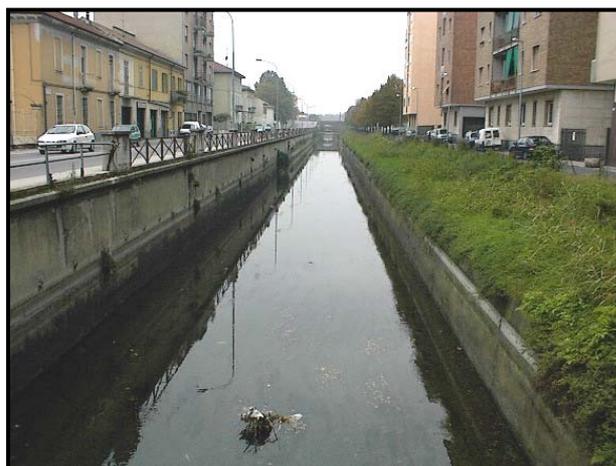
Foto 1 – Vista verso monte del canale Lanza dal ponte, lungo la strada cittadina.

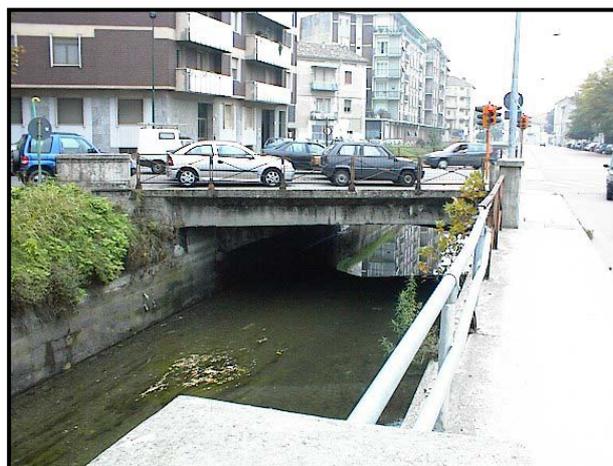
Foto 2 – Vista da monte del ponte in cemento, costruito sopra un ponte ad arco ribassato in muratura.

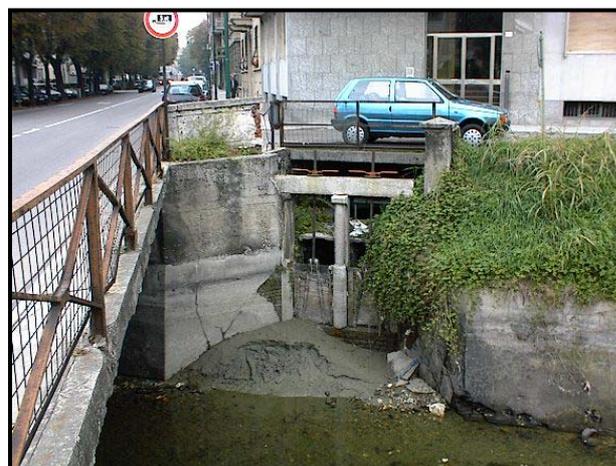
Foto 3 – Vista delle paratoie di scarico del canale in sponda sinistra, a valle del ponte.

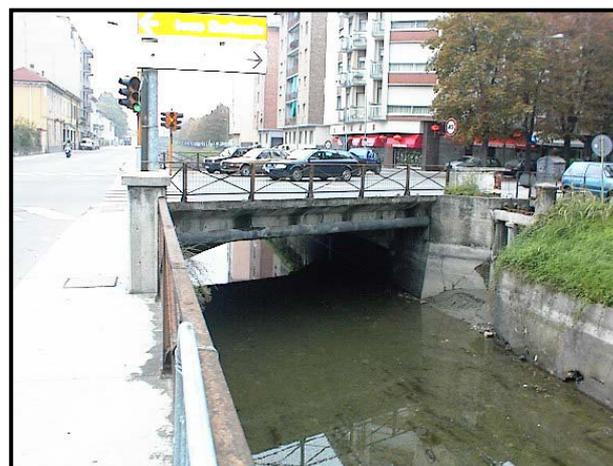
Foto 4 – Vista del ponte da valle lungo la strada principale nel concentrico.

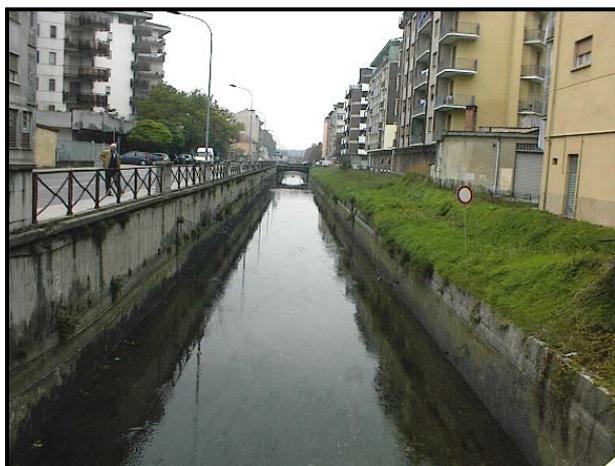
Foto 1 – Vista verso monte del canale Lanza dal ponte, lungo la strada cittadina.

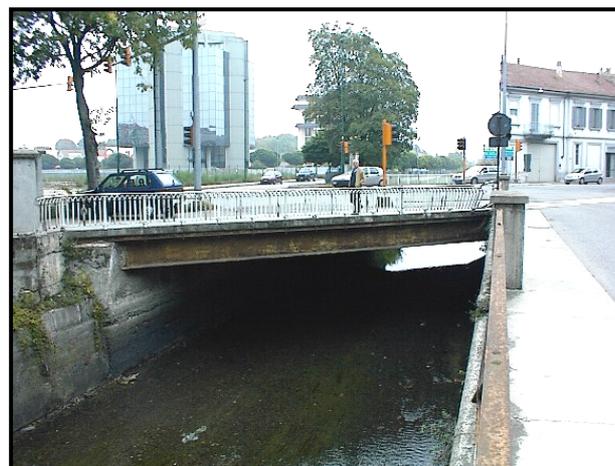
Foto 2 – Vista da monte del ponte in ferro e cemento, lungo C.so Valentino.

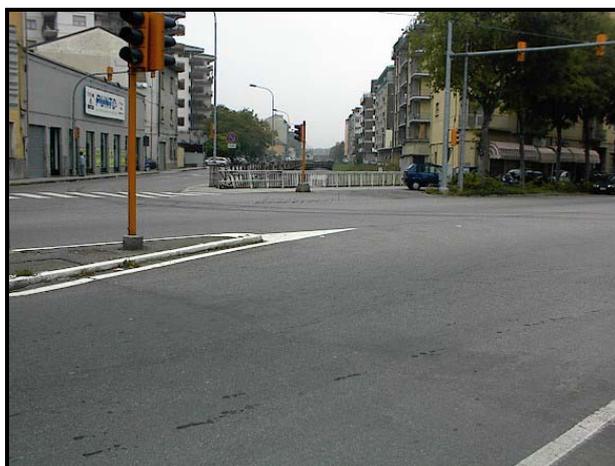
Foto 3 – Vista dell'attraversamento del canale Lanza, lungo una direttrice a traffico intenso.

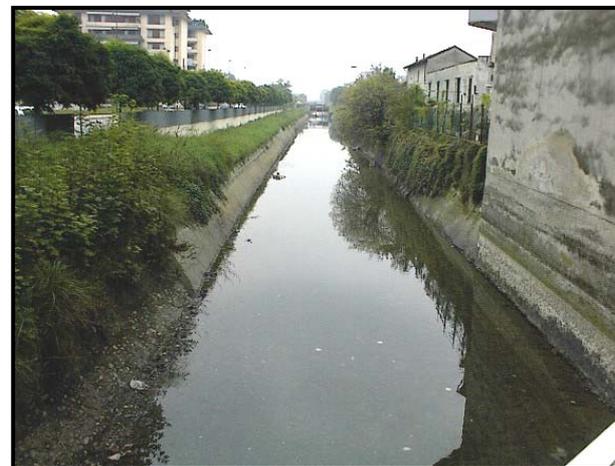
Foto 4 – Vista del canale di Lanza lungo il tratto a valle del ponte stradale.

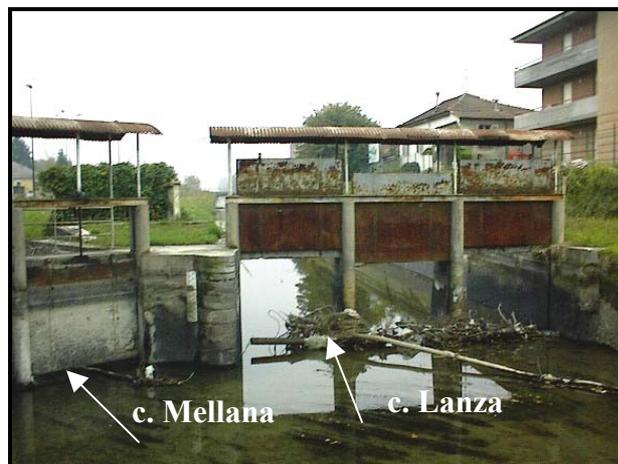
Foto 1 – Vista verso valle dell'opera di derivazione del canale Mellana.

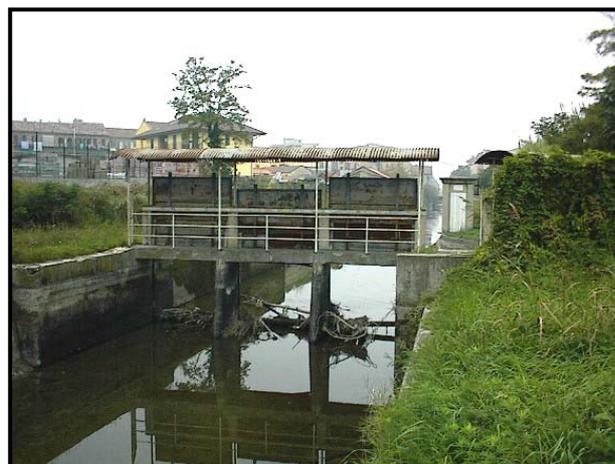
Foto 2 – Vista da monte delle tre paratoie che regolano il deflusso lungo il canale Lanza.

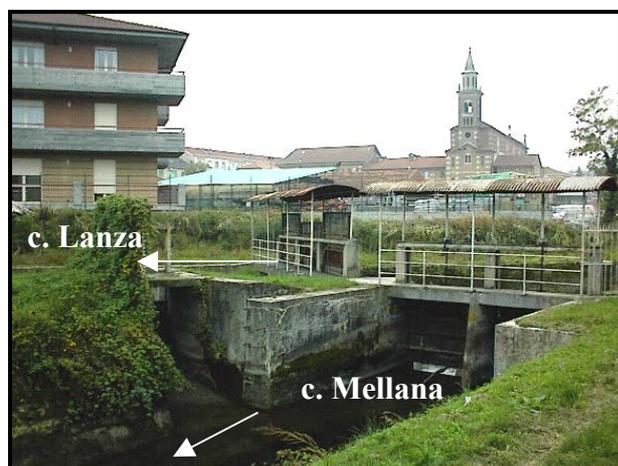
Foto 3 – Vista da valle dell'opera di derivazione del canale Mellana.

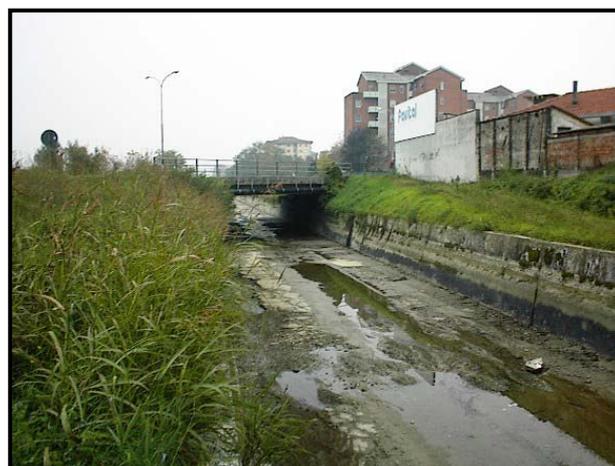
Foto 4 – Vista del ponte stradale a valle dell'opera di derivazione lungo il canale Lanza.

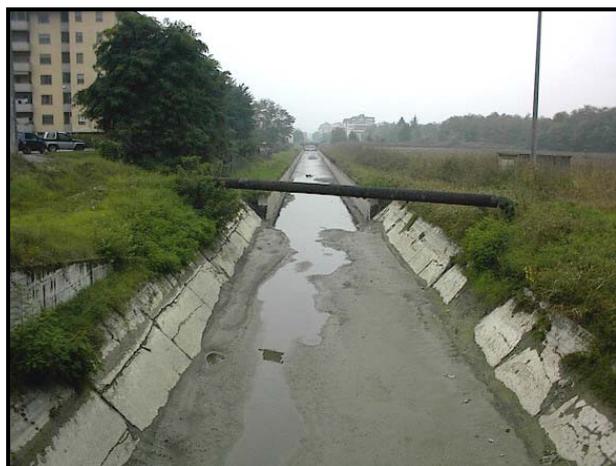
Foto 1 – Vista verso monte del canale Lanza dal ponte, lungo la nuova strada cittadina.

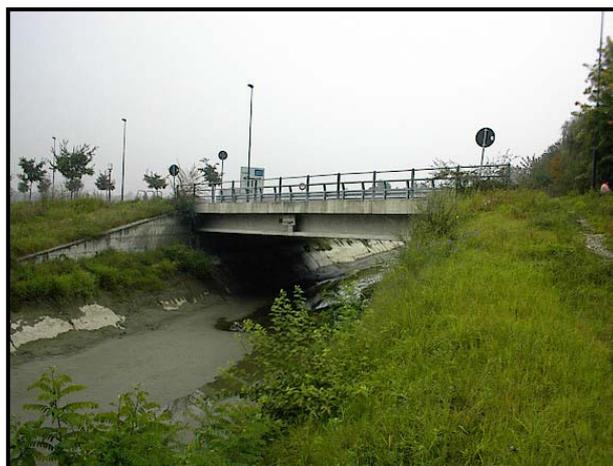
Foto 2 – Vista da monte del ponte in cemento armato, lungo la nuova viabilità.

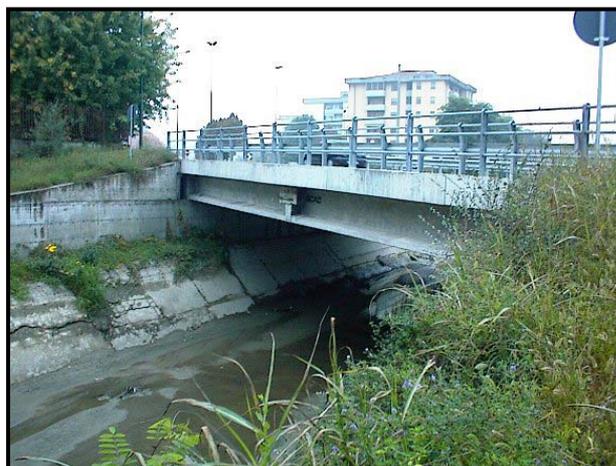
Foto 3 – Vista dell'attraversamento del canale Lanza, lungo la nuova direttrice.

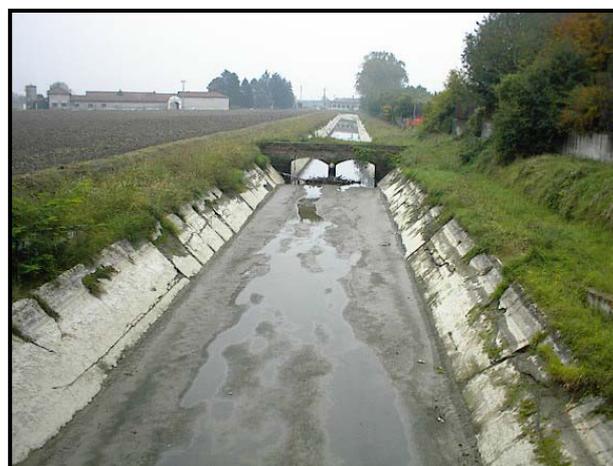
Foto 4 – Vista del canale di Lanza e del ponticello in muratura, a valle del ponte stradale.

<i>Effetti lungo il corso d'acqua ed eventi temuti</i>	La possibilità di esondazioni è legata esclusivamente alla gestione e alla regolazione delle paratoie lungo l'opera di presa. La portata deve essere regolata in modo da defluire senza possibilità di esondazione lungo le sponde più depresse.
<i>Tipo di danno temuto in caso di evento</i>	Nel caso di eventi di piena lungo il fiume Po, il canale deve essere isolato, con la chiusura delle paratoie dell'opera di presa. Nel tratto considerato, nell'eventualità di deflusso irregolare lungo il canale con portata non controllata, il punto più critico è rappresentato dal ponticello in muratura, che può determinare fenomeni di rigurgito.

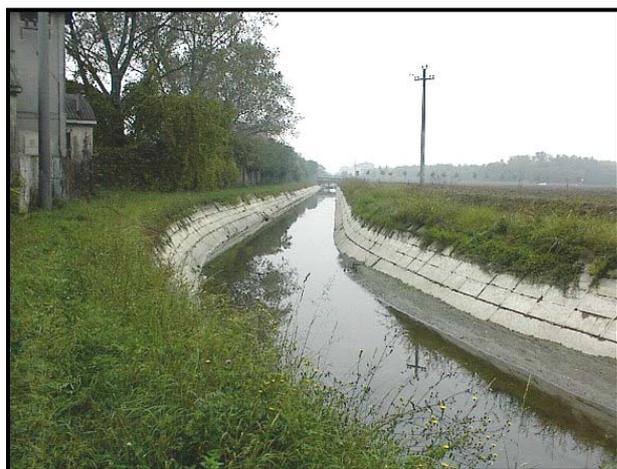
Foto 1 – Vista verso monte del canale Lanza a monte degli attraversamenti.

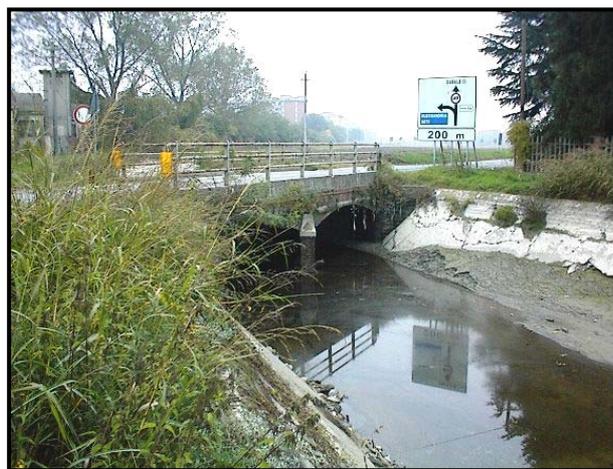
Foto 2 – Vista da valle del ponte a due campate lungo la strada principale.

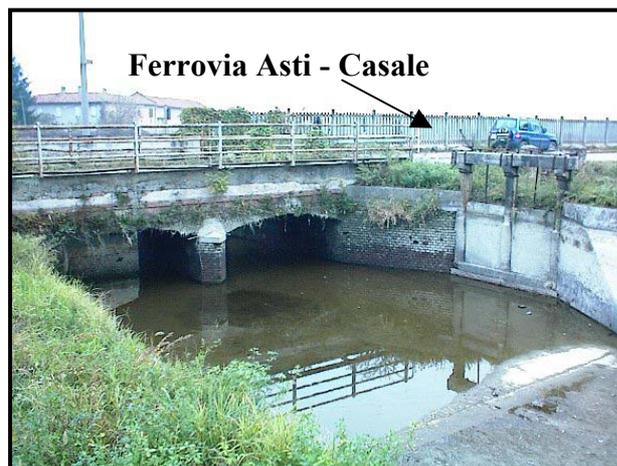
Foto 3 – Vista dell'attraversamento del canale Lanza, lungo la strada vicinale e sifone lungo la ferrovia.

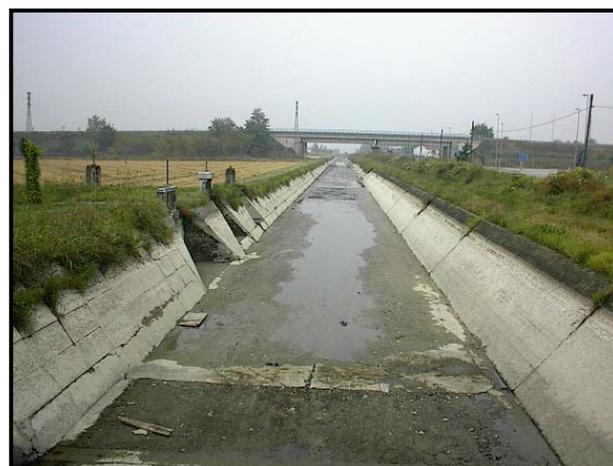
Foto 4 – Vista del canale di Lanza lungo il tratto a valle del ponte stradale e della ferrovia.

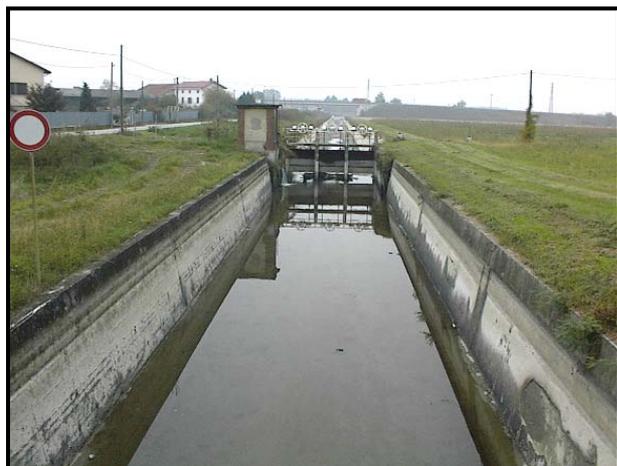
Foto 1 – Vista verso monte del canale Lanza e delle paratoie per la derivazione del canale irriguo.

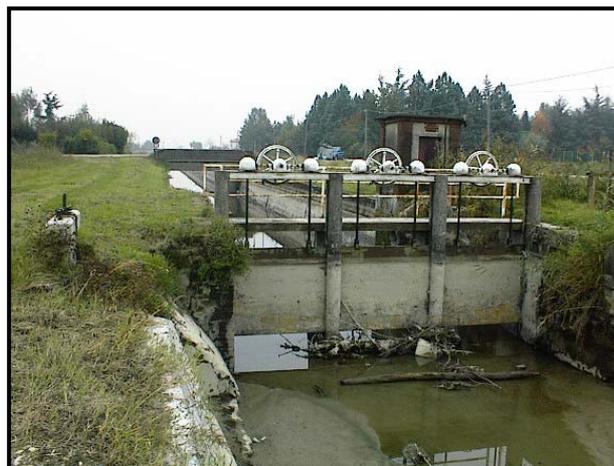
Foto 2 – Vista da monte delle paratoie lungo il c. Lanza; a sinistra si osserva la paratoia del canale irriguo.

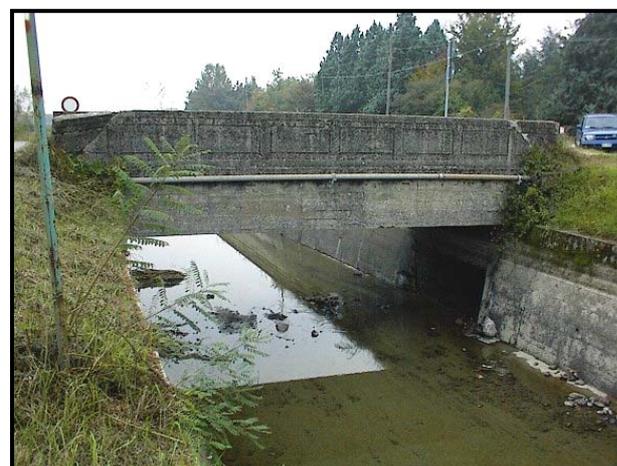
Foto 3 – Vista dell'attraversamento del canale Lanza, lungo la strada vicinale, a valle delle paratoie.

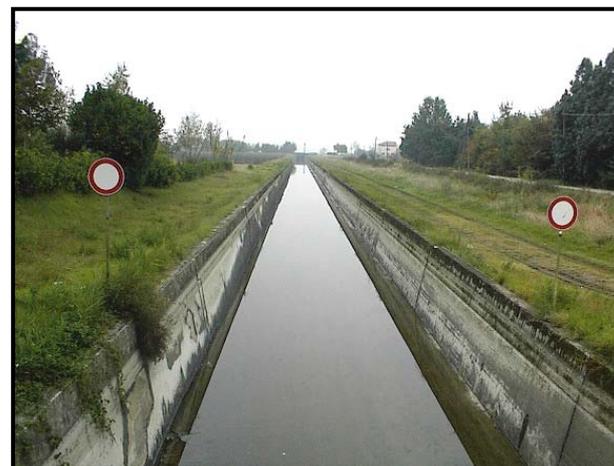
Foto 4 – Vista del canale di Lanza lungo il tratto a valle del ponte stradale.

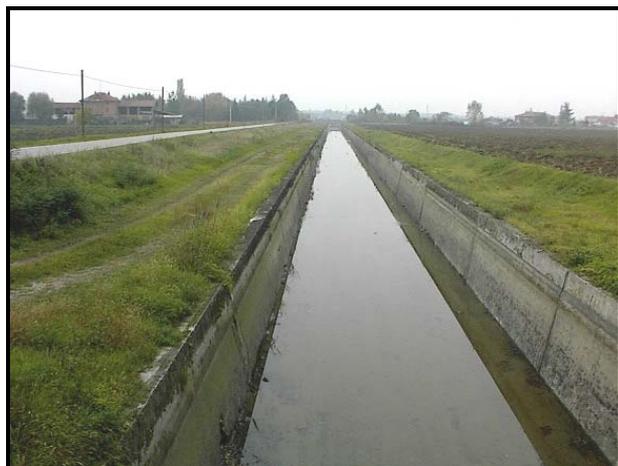
Foto 1 – Vista verso monte del canale di Lanza a monte dell’attraversamento del T. Gattola.

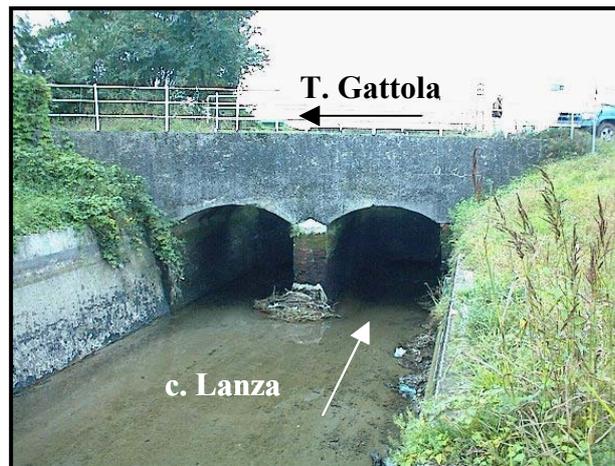
Foto 2 – Vista da monte del primo ponte sul canale, a cui segue il sifone sotto il Gattola.

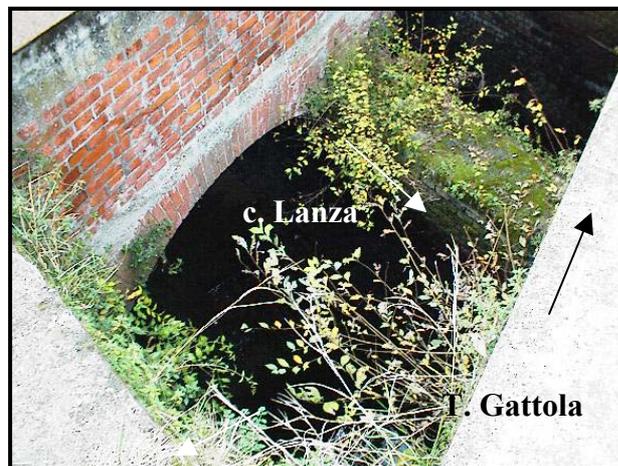
Foto 3 – Vista dell’imbocco del sifone da monte e del primo ponte sul canale di Lanza.

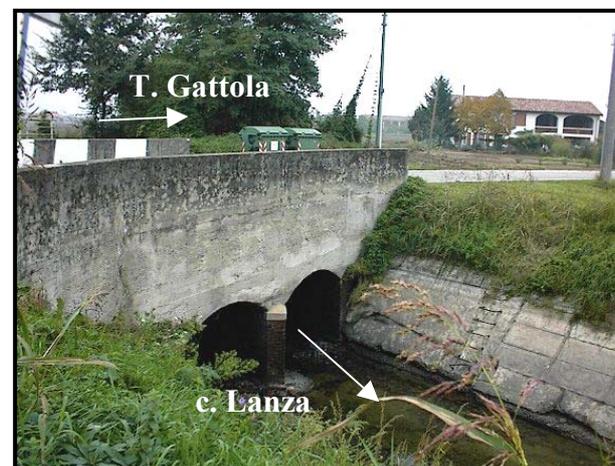
Foto 4 – Vista del ponte stradale sul Lanza, a valle del sifone sotto il Gattola.

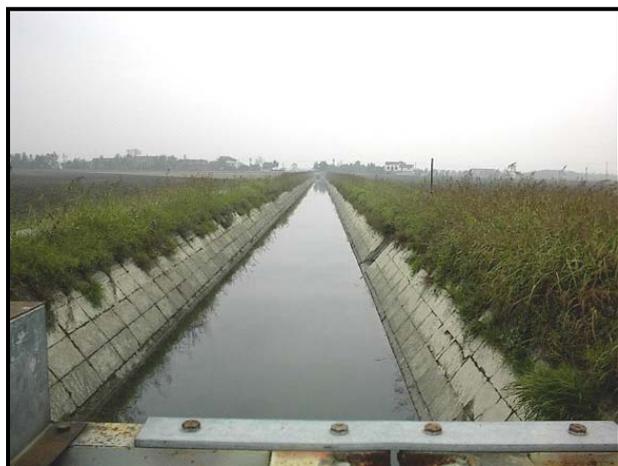
Foto 1 – Vista verso monte del canale di Lanza, a monte del sistema di paratoie.

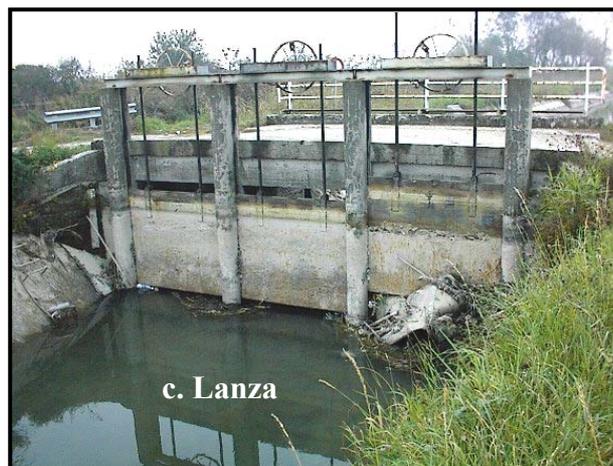
Foto 2 – Vista da monte del sistema di tre paratoie per la derivazione del canale irriguo.

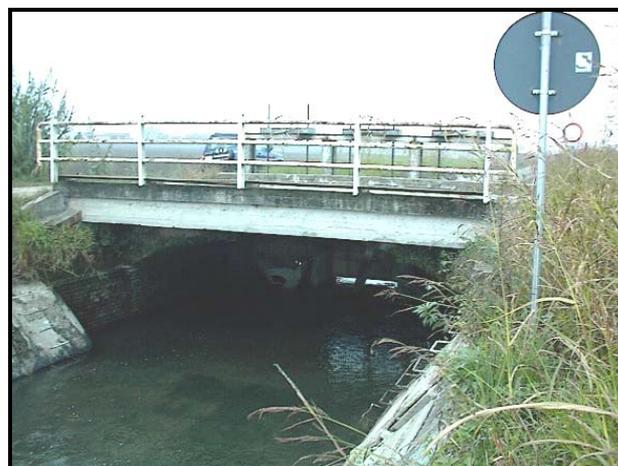
Foto 3 – Vista da valle del ponte della strada vicinale che consente l'accesso alla regolazione delle paratoie.

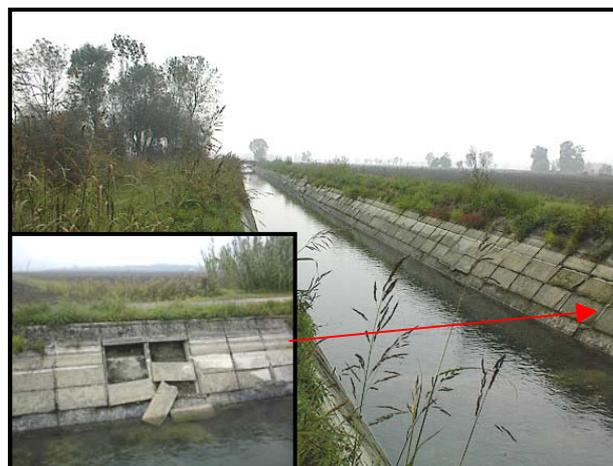
Foto 4 – Vista verso valle del canale Lanza e particolare del rivestimento danneggiato.

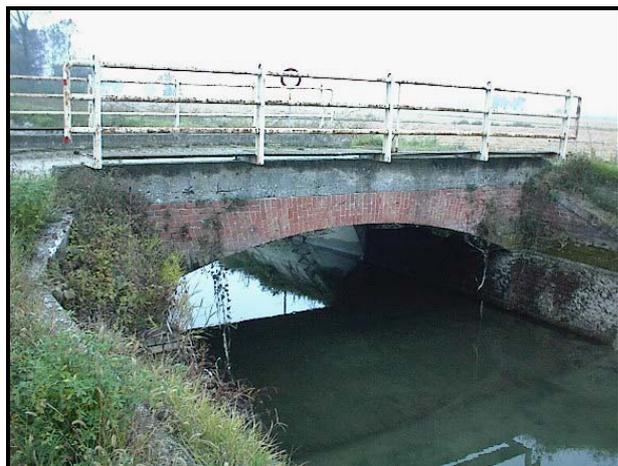
Foto 1 – Vista verso monte del ponte in muratura lungo il canale Lanza, attraverso una strada vicinale.

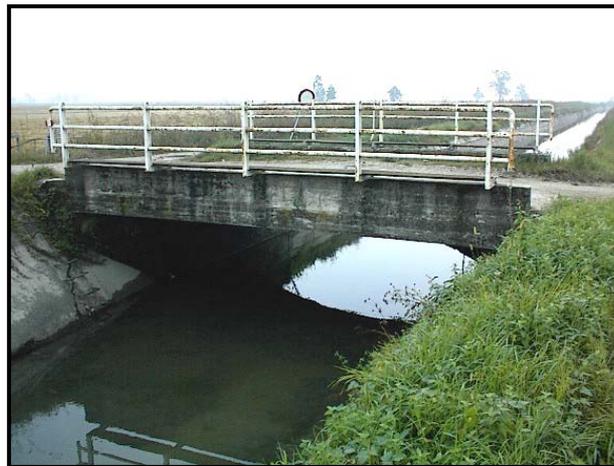
Foto 2 – Vista da monte di un ponte in cemento armato, lungo il canale Lanza.

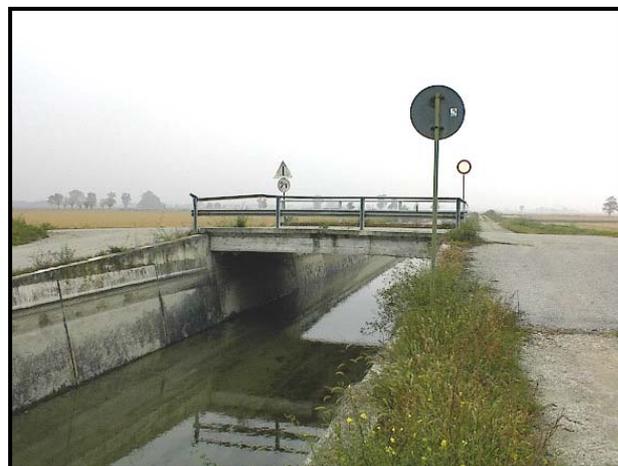
Foto 3 – Vista di un attraversamento del canale Lanza, lungo una strada comunale per S. Germano.

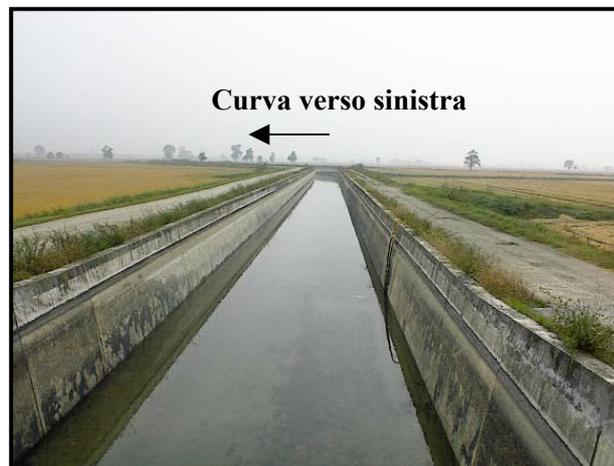
Foto 4 – Vista del canale di Lanza lungo il tratto a valle del ponte stradale, prima della curva verso sinistra.

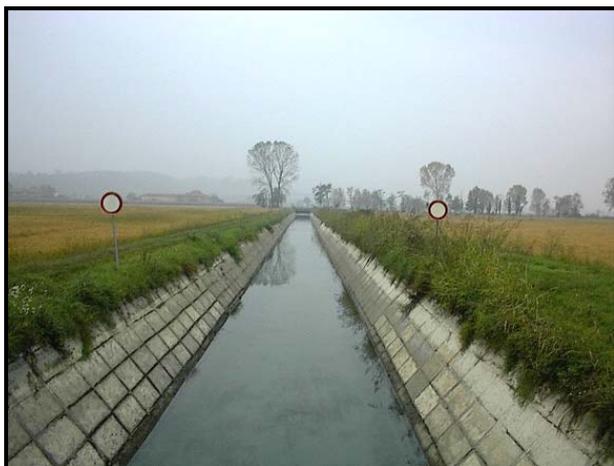
Foto 1 – Vista verso monte del canale di Lanza, a monte del sistema di paratoie.

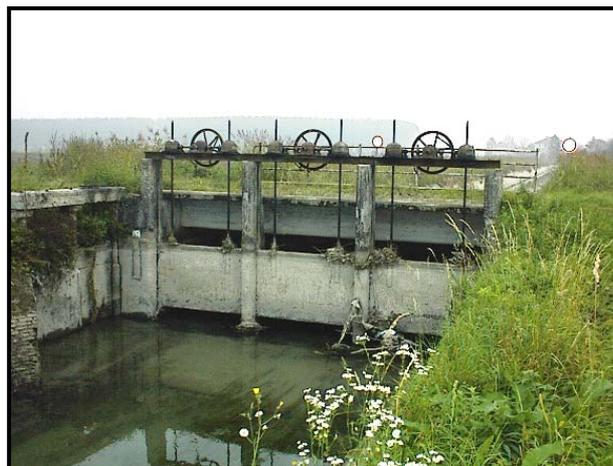
Foto 2 – Vista da monte del sistema di tre paratoie per la derivazione del canale irriguo.

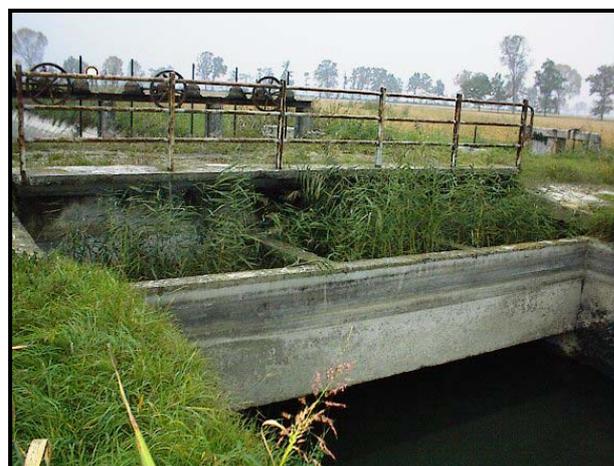
Foto 3 – Vista da valle del ponte canale lungo il rio Vallare, del sifone lungo il Lanza e delle paratoie.

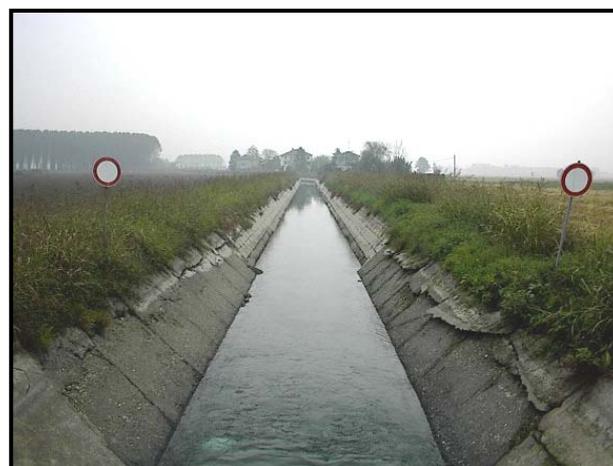
Foto 4 – Vista verso valle del canale Lanza e della sponda con rivestimento danneggiato.
