Verifica di compatibilità idraulica delle previsioni del P.R.G.C.
ai sensi dell'art.18 comma 2 delle norme di attuazione del PAI
circolare del P.G.R. 8 maggio 1996 n.7/LAP

Schede delle criticità idrauliche lungo la rete
idrografica minore nell'ambito del PRGC vigente

Roggia Castagna

Codice Interferenza: **R. Castagna Ca1** – C. Gaggioni (Casale M.to)

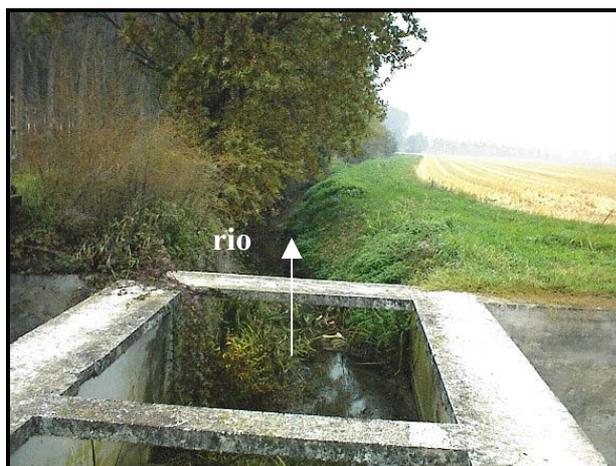
Foto 1 – Vista verso valle del ponte canale sul Lanza e del rio che lo attraversa.

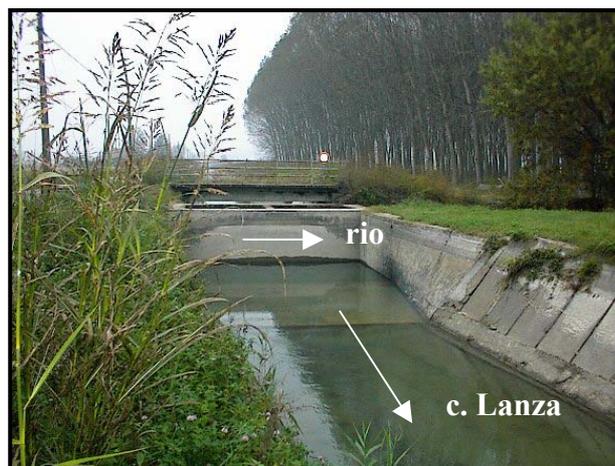
Foto 2 – Vista da valle del ponte sul Lanza e del ponte canale.

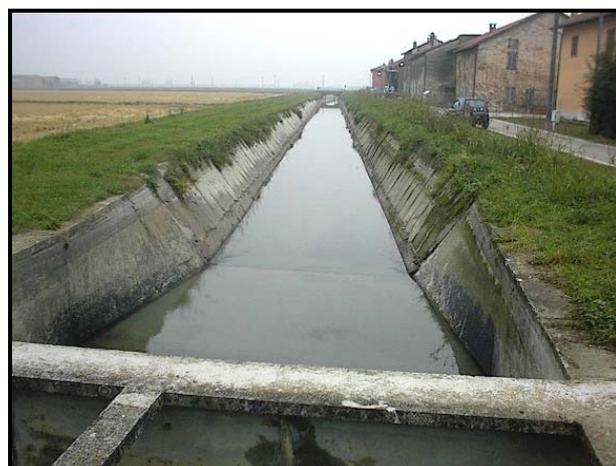
Foto 3 – Vista da monte del canale Lanza, del complesso agricolo Vallare e del ponte canale (in primo piano).

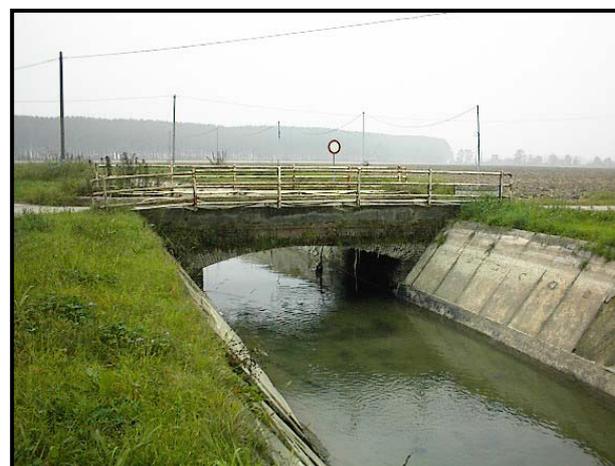
Foto 4 – Vista verso monte del ponte presente subito a valle delle cascine Vallare.

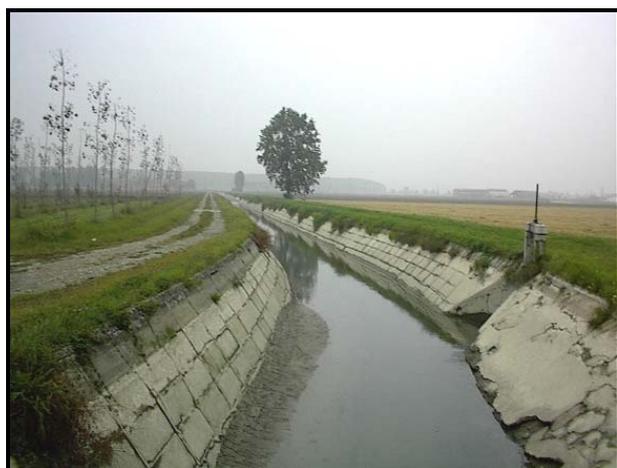
Foto 1 – Vista verso monte del canale di Lanza, a monte dell’attraversamento del T. Rotaldo.

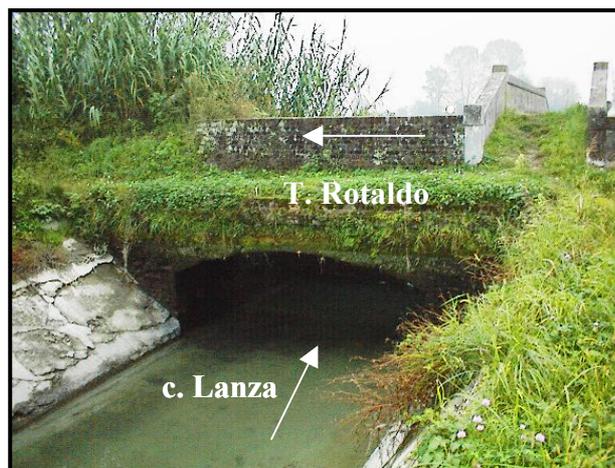
Foto 2 – Vista da monte del primo ponte sul canale, a cui segue il sifone sotto il Rotaldo.

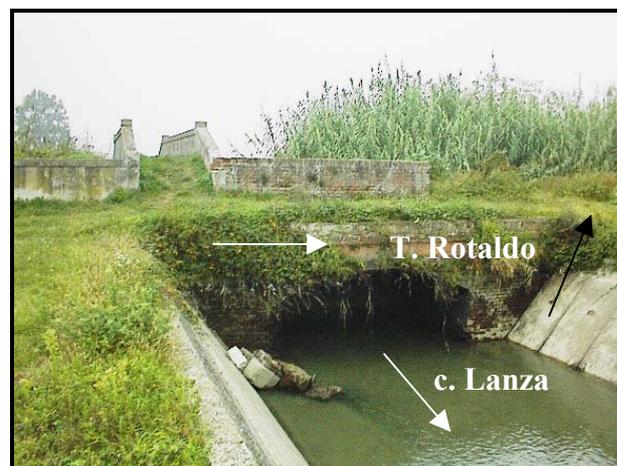
Foto 3 – Vista del sifone da valle e del secondo ponte sul canale Lanza.

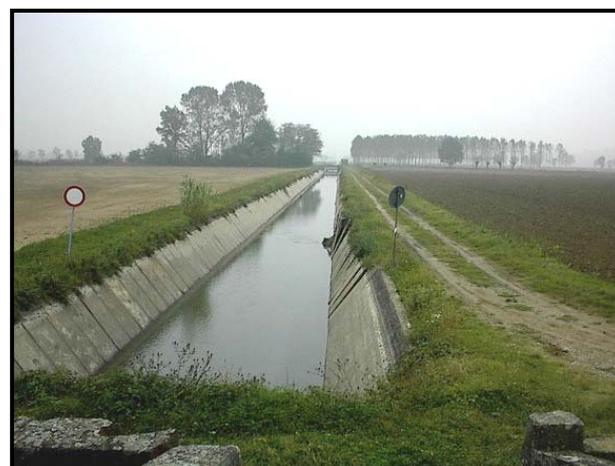
Foto 4 – Vista del canale Lanza, a valle del sifone sotto il torrente Rotaldo.

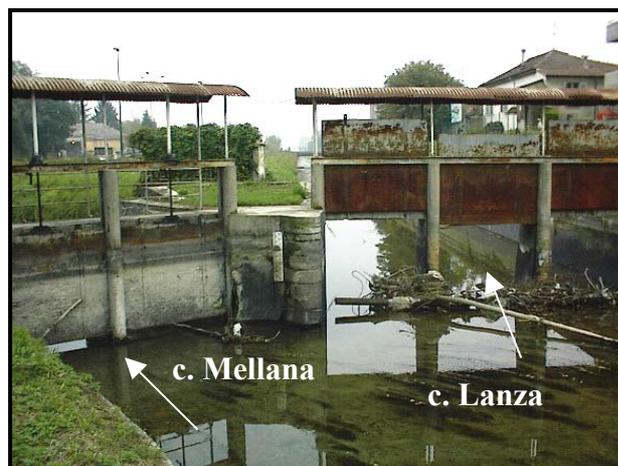
Foto 1 – Vista verso valle dell'opera di derivazione del canale Mellana.

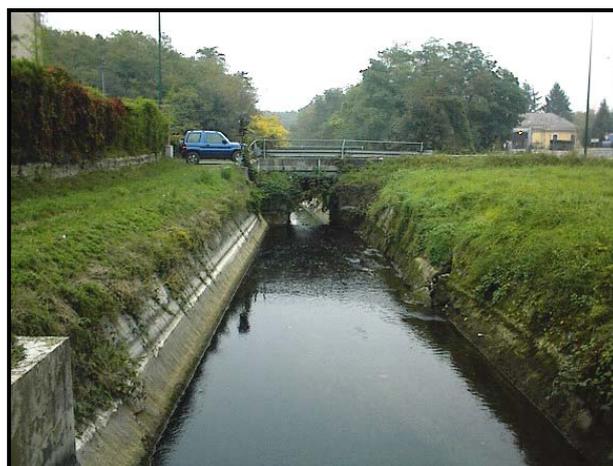
Foto 2 – Vista da monte del ponte stradale all'inizio del canale Mellana, prima del salto cascata.

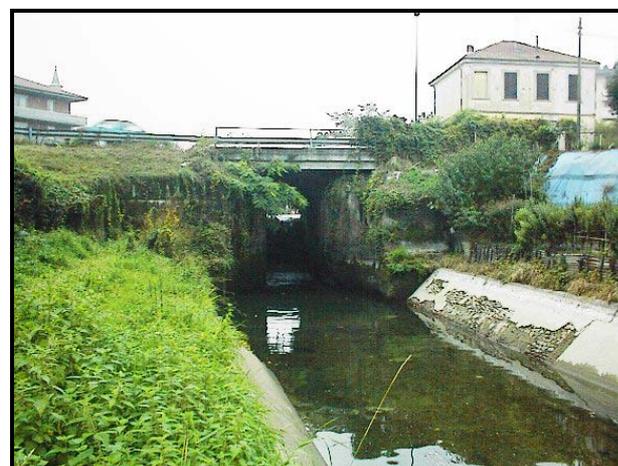
Foto 3 – Vista da valle del ponte sulla strada cittadina e del salto cascata che unisce il Lanza al fossato del Mellana.

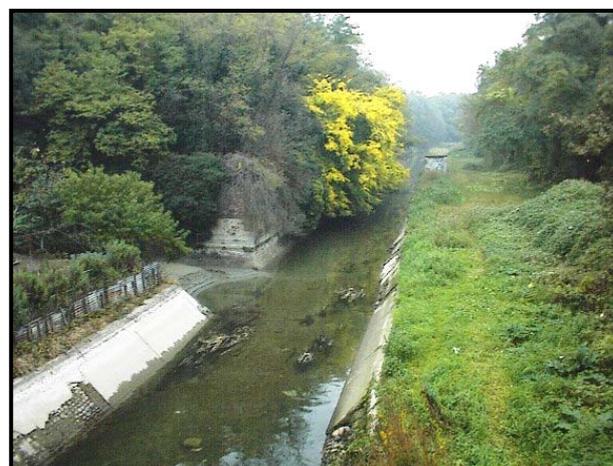
Foto 4 – Vista da valle del c. Mellana, lungo l'antico fossato a valle del ponte stradale.

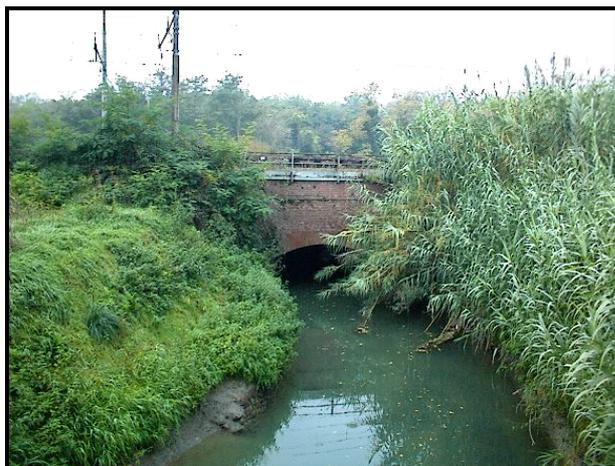
Foto 1 – Vista da valle dell'attraversamento ferroviario del Mellana, lungo le linee per Asti e Alessandria.

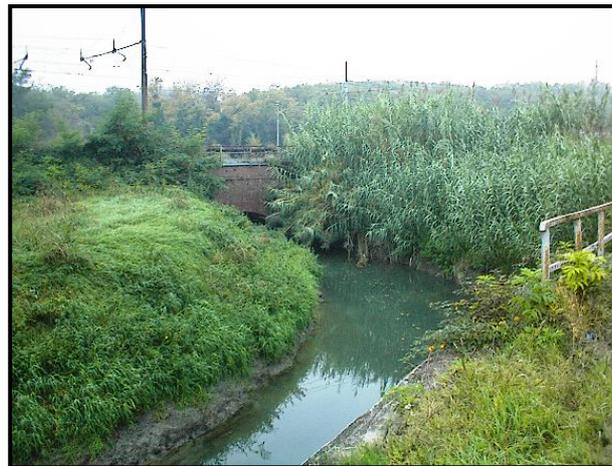
Foto 2 – Vista da valle del ponte ferroviario e del cambio di direzione del corso d'acqua.

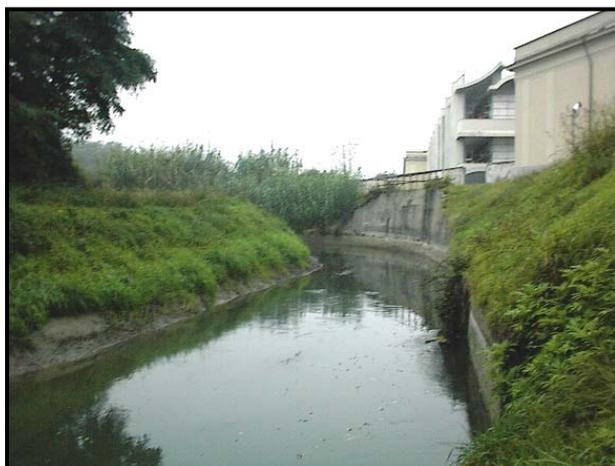
Foto 3 – Vista da valle del c. Mellana, a valle del ponte ferroviario, e dell'area cimiteriale.

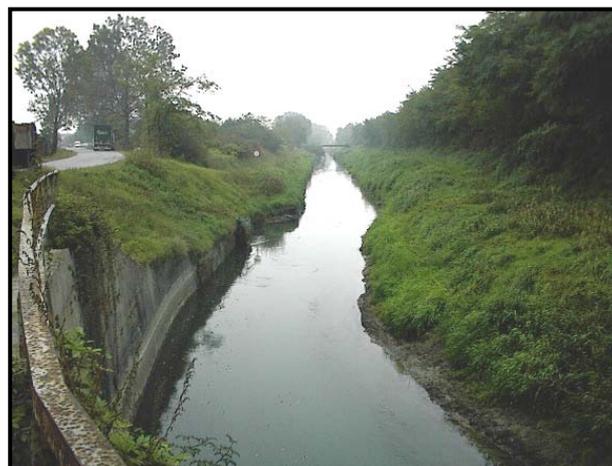
Foto 4 – Vista da monte dell'alveo del canale Mellana, a valle dell'attraversamento ferroviario.

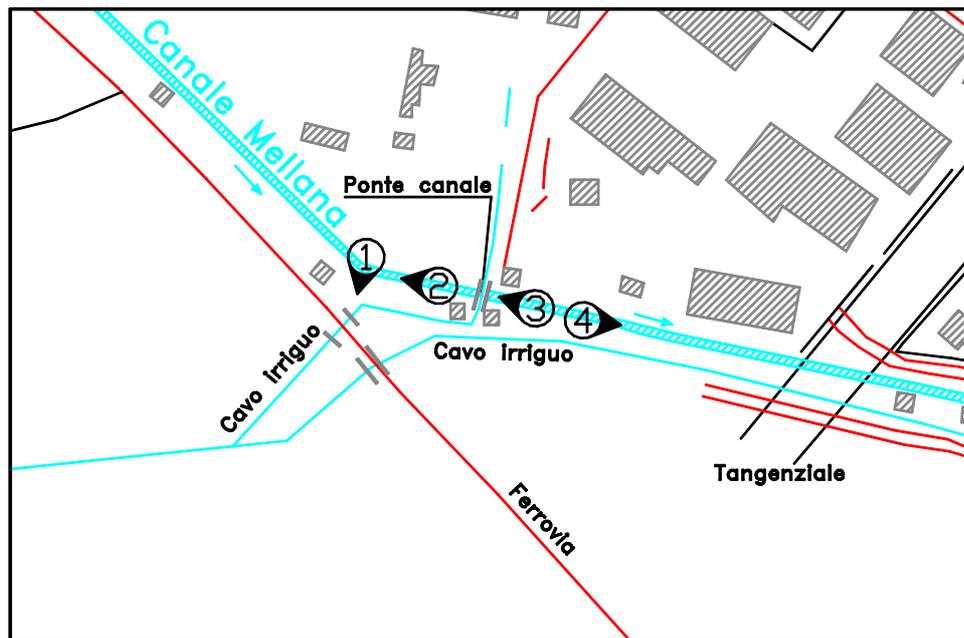
PLANIMETRIA DEL SITO E UBICAZIONE FOTO

<i>Effetti lungo il corso d'acqua ed eventi temuti</i>	La luce del ponte sembra poter ridurre la capacità di deflusso del corso d'acqua. La possibilità di esondazione è legata alla portata massima che defluisce in occasione delle piene, in relazione alla derivazione dal Lanza.
<i>Tipo di danno temuto in caso di evento</i>	Allagamenti di campi in destra, meno probabile il coinvolgimento della ferrovia. Possibilità di coinvolgimento dei capannoni in sinistra.

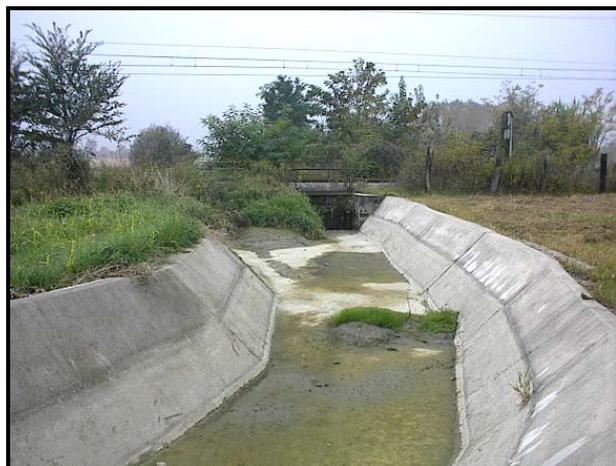
Foto 1 – Vista da valle dell'attraversamento ferroviario del canale irriguo presente in sponda destra.

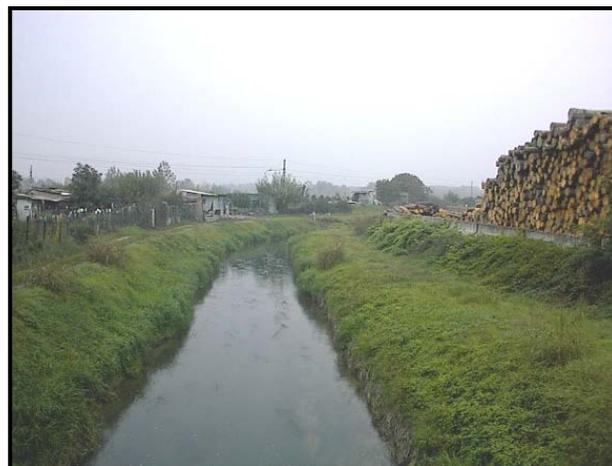
Foto 2 – Vista da valle del canale Mellana, a monte del ponte canale.

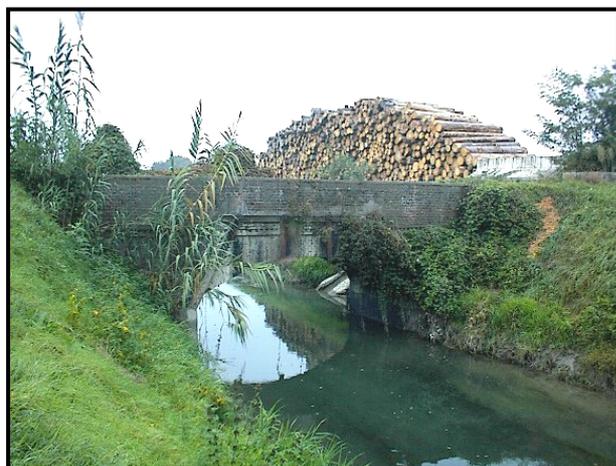
Foto 3 – Vista da valle ponte canale, a presumibile uso irriguo, e del legnificio in sponda sinistra.

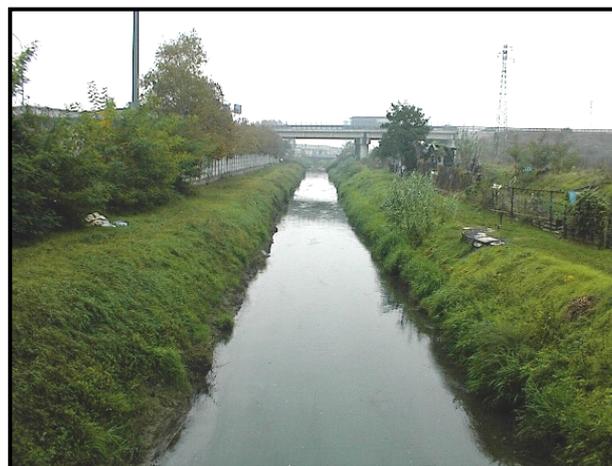
Foto 4 – Vista da monte dell'alveo del c. Mellana, a valle del ponte canale, e vista del viadotto della tangenziale.

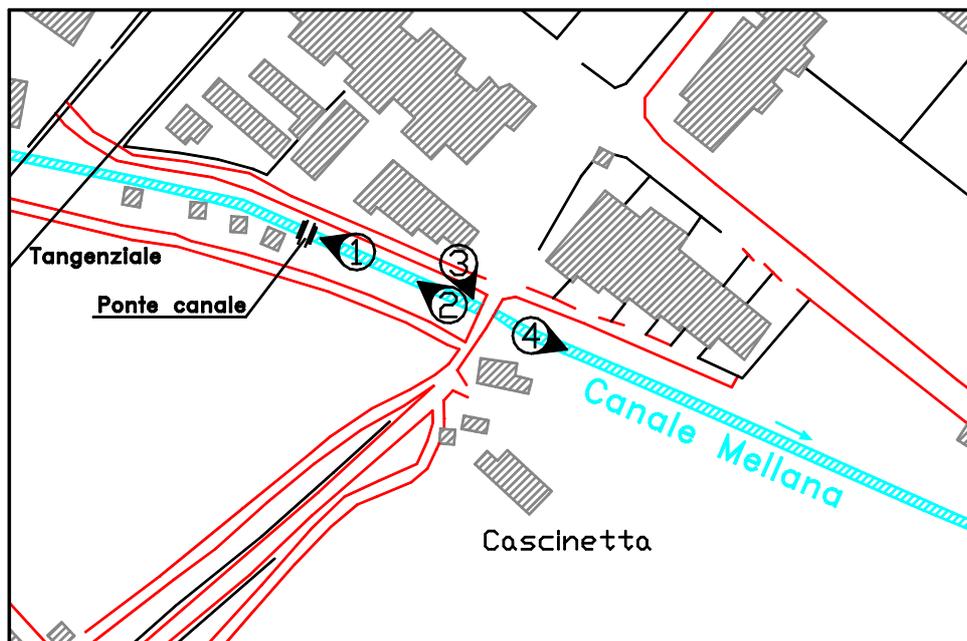
PLANIMETRIA DEL SITO E UBICAZIONE FOTO

<i>Effetti lungo il corso d'acqua ed eventi temuti</i>	La luce del ponte sembra poter ridurre la capacità di deflusso del corso d'acqua. La possibilità di esondazione è legata alla portata massima che defluisce in occasione delle piene, in relazione alla derivazione dal Lanza.
<i>Tipo di danno temuto in caso di evento</i>	Allagamenti di campi in destra, meno probabile il coinvolgimento della strada e dell'area industriale, con interessamento dei capannoni.

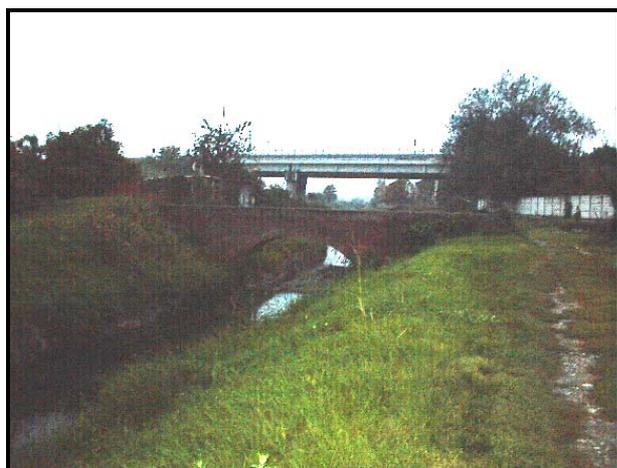
Foto 1 – Vista da valle del ponte canale e, sullo sfondo, del viadotto della tangenziale.

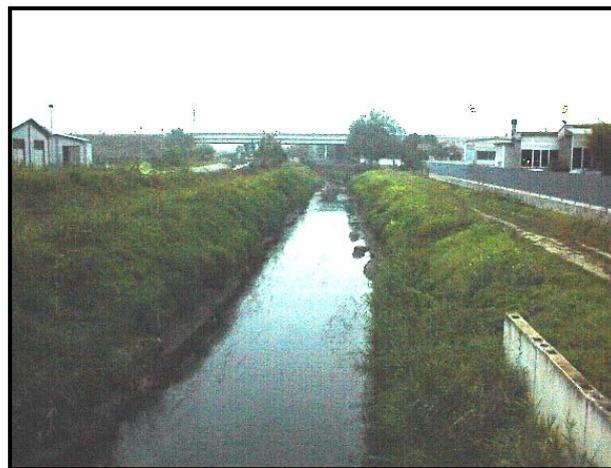
Foto 2 – Vista da valle del canale Mellana, a valle del ponte canale.

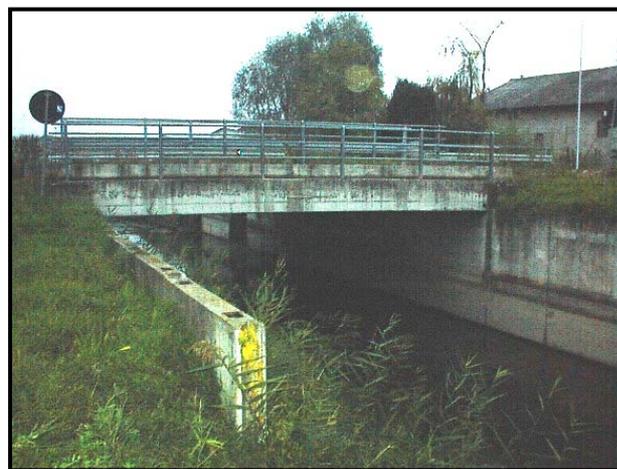
Foto 3 – Vista da monte del ponte stradale, all'ingresso dell'area industriale.

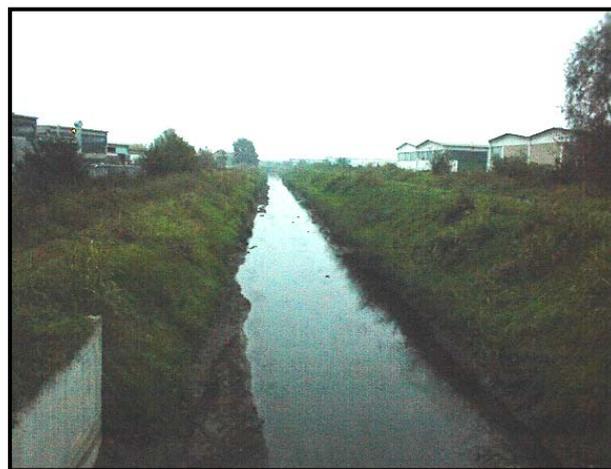
Foto 4 – Vista da monte dell'alveo del c. Mellana, a valle del ponte stradale.

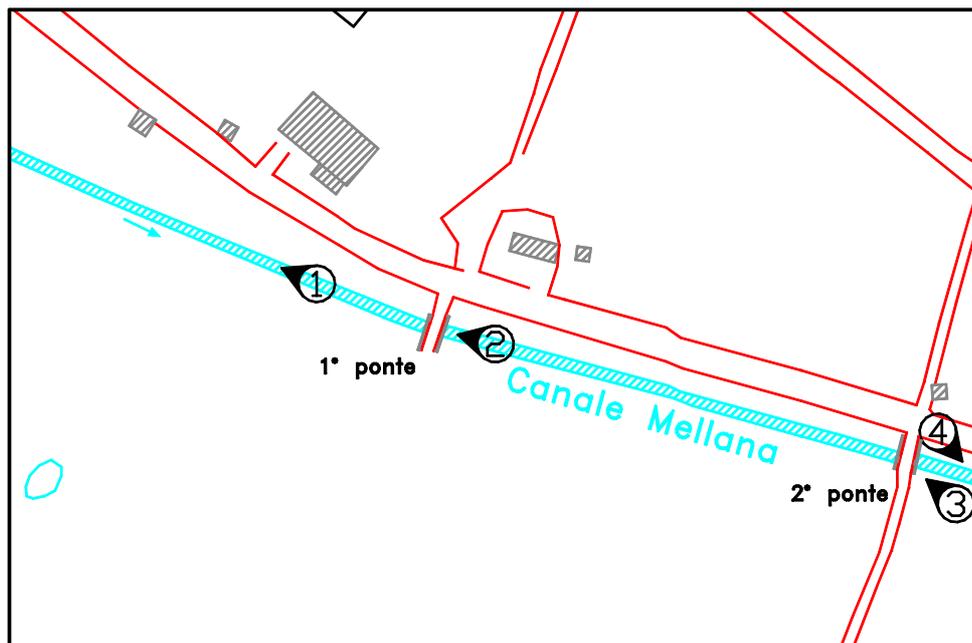
PLANIMETRIA DEL SITO E UBICAZIONE FOTO

<i>Effetti lungo il corso d'acqua ed eventi temuti</i>	La luce dei ponti sembra poter ridurre la capacità di deflusso del corso d'acqua. La possibilità di esondazione è legata alla portata massima che defluisce in occasione delle piene, in relazione alla derivazione dal Lanza.
<i>Tipo di danno temuto in caso di evento</i>	Allagamenti di campi in destra e della strada e dell'area industriale in sinistra, con interessamento dei capannoni industriali; si segnala che la sponda sinistra sembra essere generalmente più bassa di quella destra.

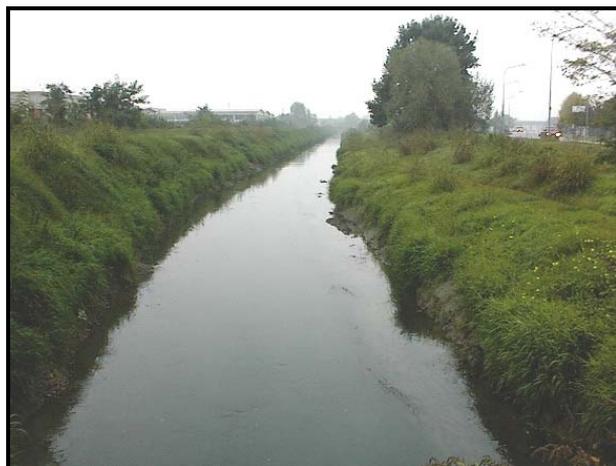
Foto 1 – Vista da valle del canale Mellana, a monte dei due ponti lungo le strade vicinali.

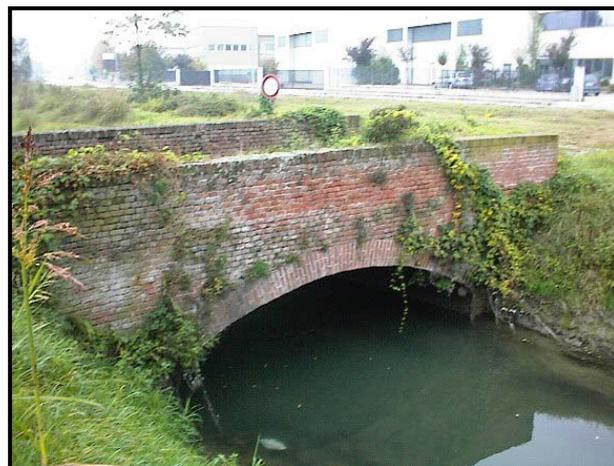
Foto 2 – Vista da valle del primo ponte sul canale Mellana presso l'area industriale.

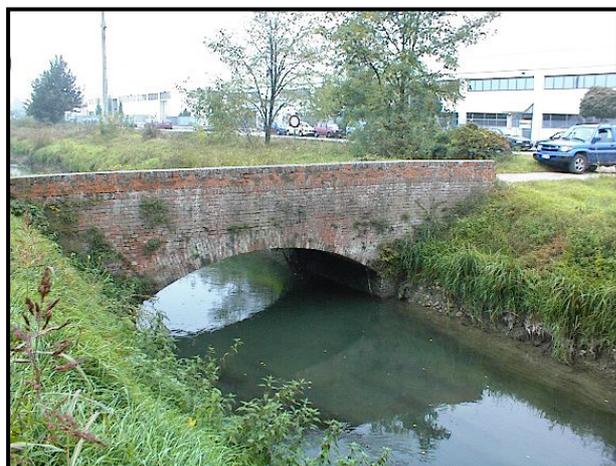
Foto 3 – Vista da valle del secondo ponte lungo una strada vicinale.

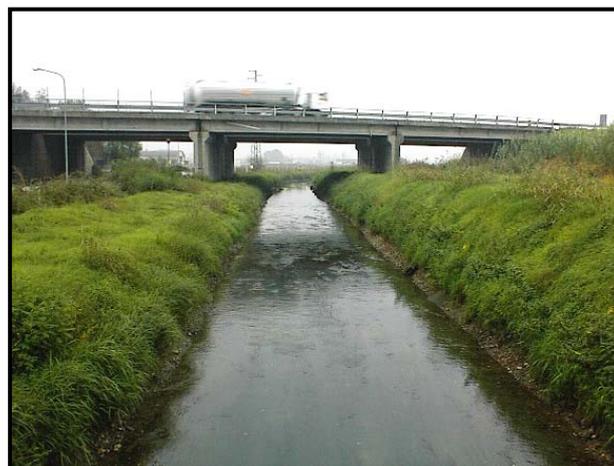
Foto 4 – Vista da monte del c. Mellana a valle dei ponti e vista del viadotto autostradale.

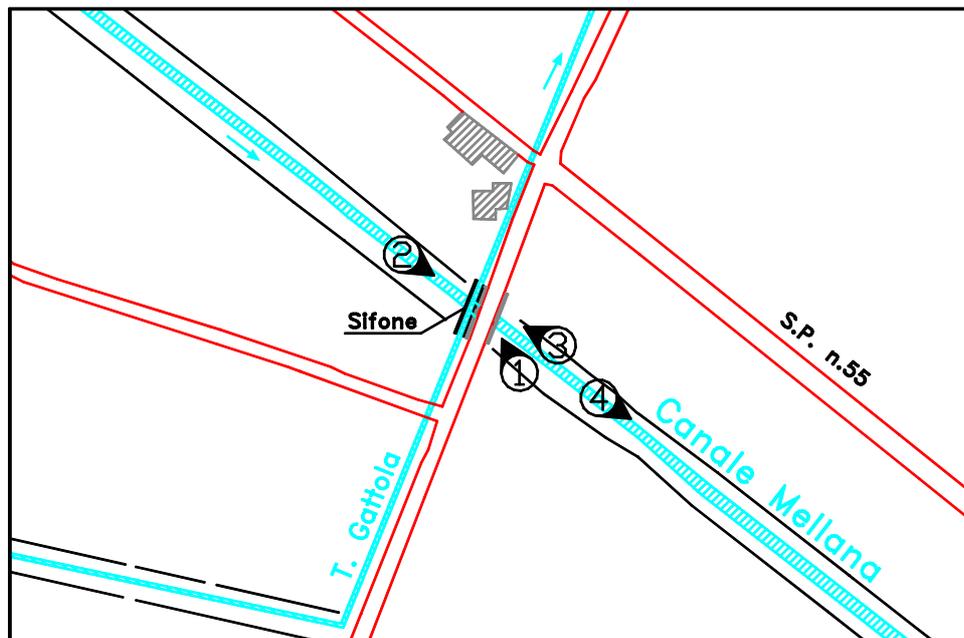
PLANIMETRIA DEL SITO E UBICAZIONE DELLE FOTO

<i>Effetti lungo il corso d'acqua ed eventi temuti</i>	La possibilità di esondazioni lungo il Gattola, a monte del canale Mellana e per il tratto a valle, è piuttosto elevata per la presenza di ostruzioni all'interno dell'alveo, soprattutto legate alla vegetazione infestante e all'irregolarità dell'alveo e degli argini. Segnalazioni storiche rilevano che in passato si sono verificati ripetuti allagamenti. Possibilità di rigurgiti a monte del T. Gattola, lungo il Mellana, per ostruzione del sifone.
<i>Tipo di danno temuto in caso di evento</i>	Nel caso di esondazioni, si possono verificare allagamenti della strada comunale che costeggia il torrente e dei campi circostanti. Punto da tenere sotto controllo è costituito dal sifone sotto il torrente.

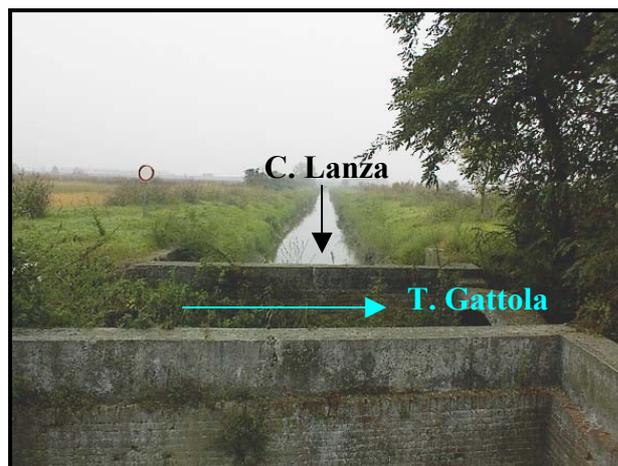
Foto 1 – Vista verso monte dell'attraversamento del torrente Gattola.

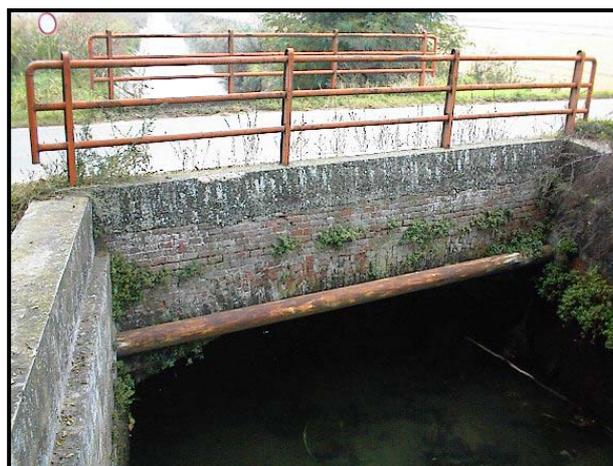
Foto 2 – Vista da monte del ponte sulla strada comunale lungo il canale Mellana.

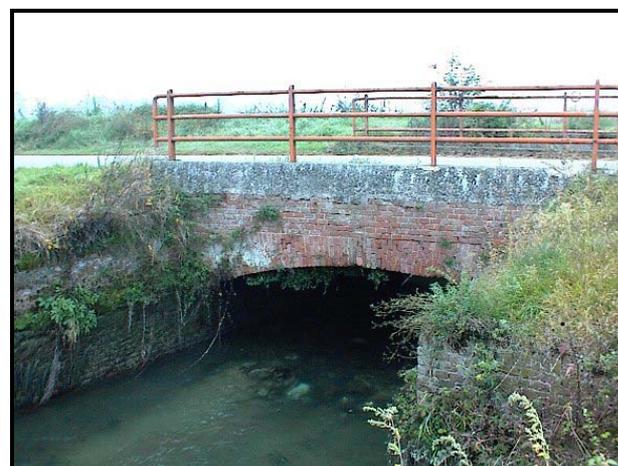
Foto 3 – Vista da valle del ponte sul Mellana, lungo la strada per le Cascine Rossi.

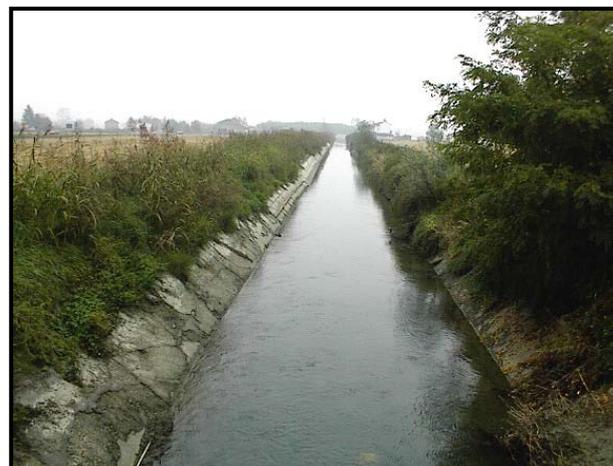
Foto 4 – Vista da monte dell'alveo del canale Mellana, subito a valle dell'attraversamento del Gattola.

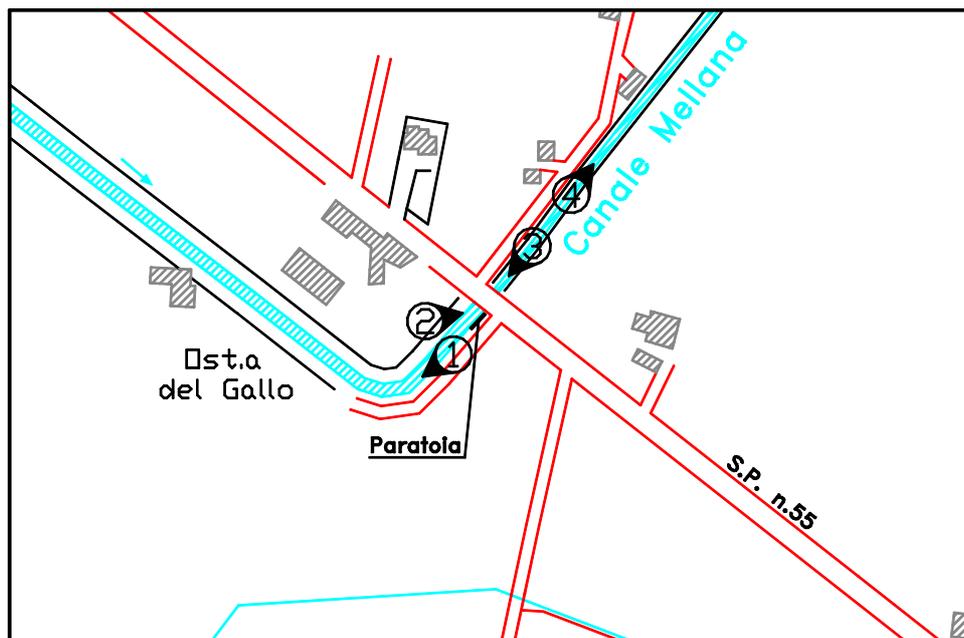
PLANIMETRIA DEL SITO E UBICAZIONE DELLE FOTO

<i>Effetti lungo il corso d'acqua ed eventi temuti</i>	Possibilità di esondazione a monte dell'attraversamento stradale, per ostruzione del sifone; tale eventualità è legata alla gestione irrigua del canale, la cui portata dipende anche dalla derivazione dal canale Lanza.
<i>Tipo di danno temuto in caso di evento</i>	Nel caso di esondazioni, si possono verificare allagamenti della strada provinciale e dei campi circostanti. Il punto da tenere sotto controllo in caso di piena è costituito dal sifone sotto la strada.

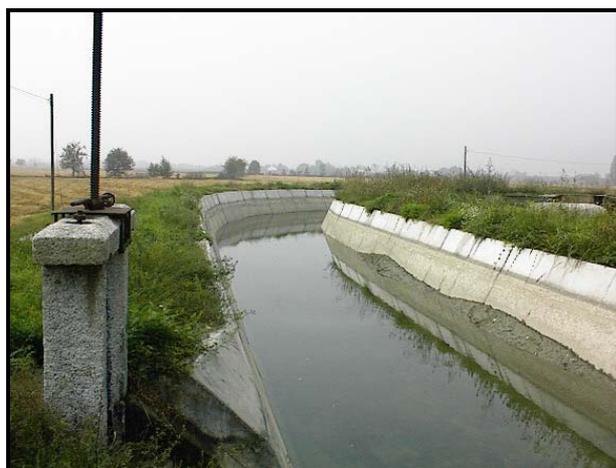
Foto 1 – Vista verso monte del canale Mellana, a monte del sifone sotto la strada provinciale.

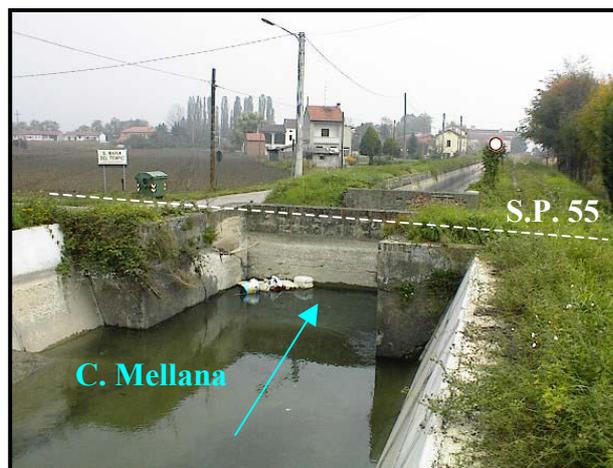
Foto 2 – Vista da monte del sifone sotto la S.P. N. 55, lungo il canale Mellana.

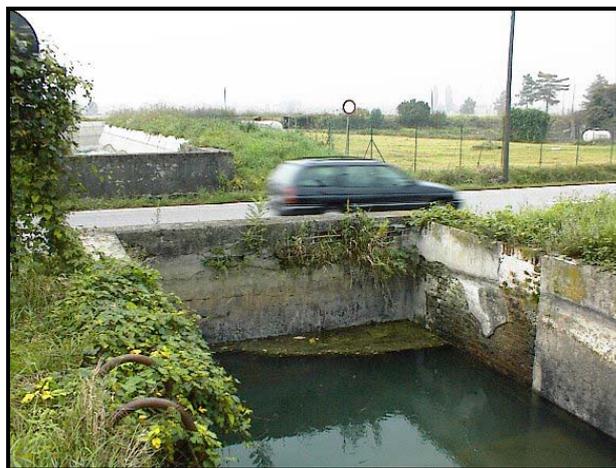
Foto 3 – Vista da valle del ponte stradale lungo la S.P. 55 sopra il canale Mellana.

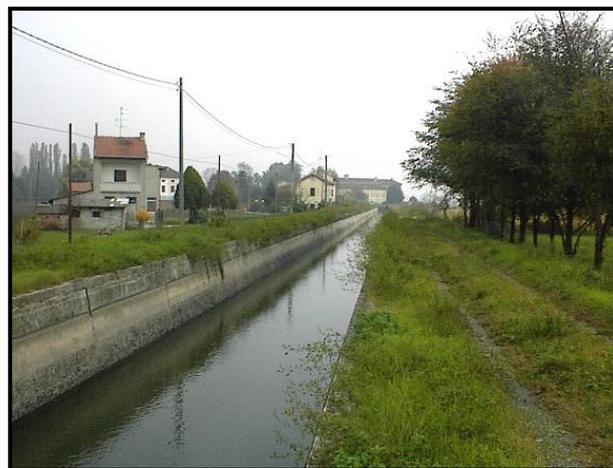
Foto 4 – Vista da monte dell'alveo del canale Mellana, subito a valle dell'attraversamento stradale.

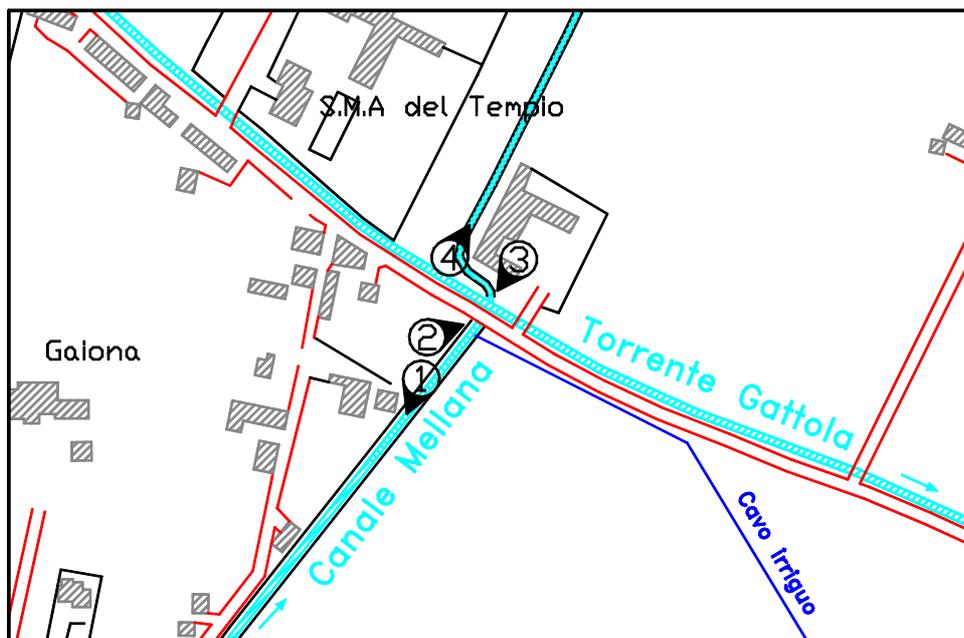
PLANIMETRIA DEL SITO E UBICAZIONE DELLE FOTO

<i>Effetti lungo il corso d'acqua ed eventi temuti</i>	La possibilità di esondazioni lungo il Gattola, a monte del canale Mellana e per il tratto a valle, è legata alla presenza di ostruzioni localizzate all'interno dell'alveo. Il cattivo funzionamento del sifone lungo il Mellana può inoltre causare esondazioni del canale a monte del ponte stradale, il quale a sua volta può contribuire all'effetto di rigurgito.
<i>Tipo di danno temuto in caso di evento</i>	Nel caso di esondazioni, si possono verificare allagamenti della strada comunale che costeggia il torrente e dei campi circostanti, con coinvolgimento delle abitazioni. Punto da tenere sotto controllo è costituito in particolare dal sifone del Mellana.

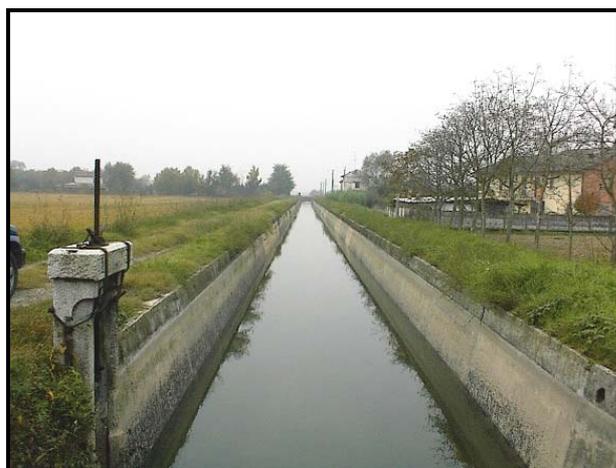
Foto 1 – Vista verso monte del canale Mellana, subito a monte del ponte stradale e del T. Gattola.

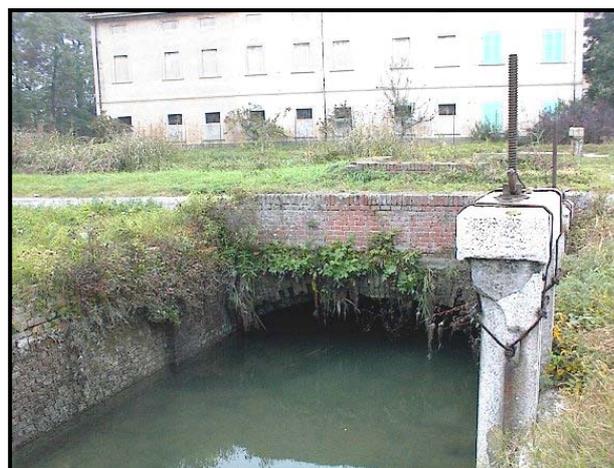
Foto 2 – Vista da monte del ponte lungo il canale Mellana, sulla strada per S. Maria del Tempio.

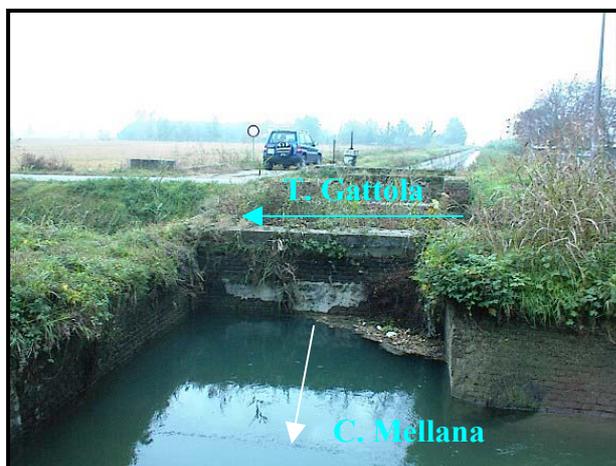
Foto 3 – Vista da valle del ponte sul c. Mellana e del torrente Gattola.

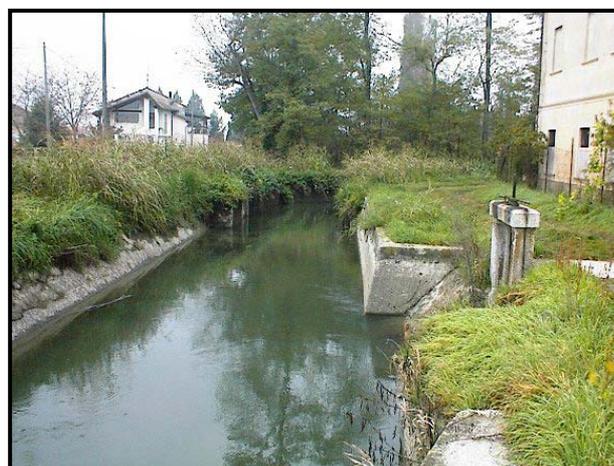
Foto 4 – Vista da monte del canale Mellana, a valle del torrente Gattola, e seconda curva.

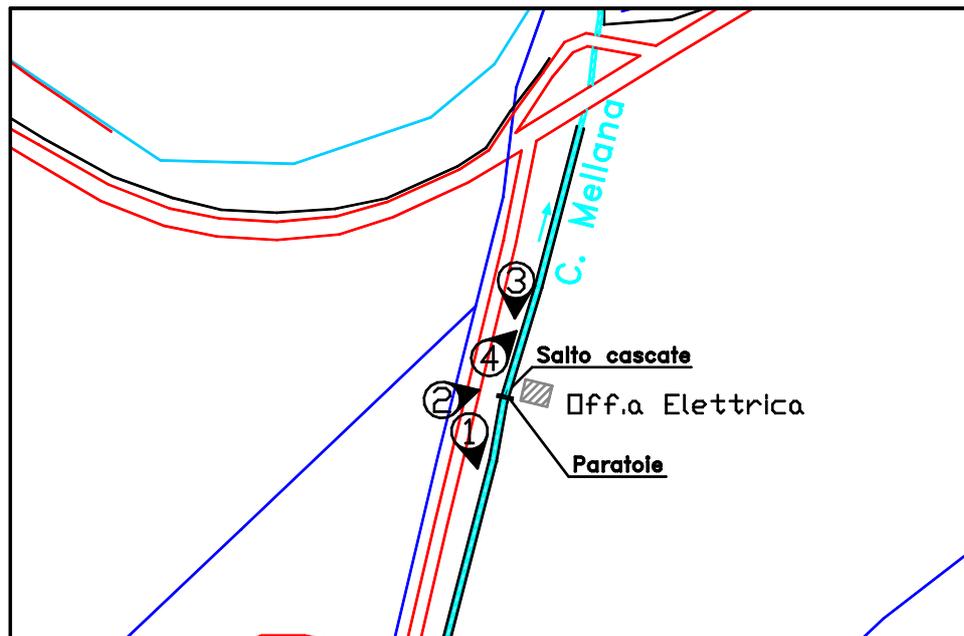
PLANIMETRIA DEL SITO E UBICAZIONE DELLE FOTO

<i>Effetti lungo il corso d'acqua ed eventi temuti</i>	La possibilità di esondazione è legata esclusivamente al funzionamento delle paratoie lungo il canale; l'impianto è in disuso, ma le paratoie sono semi chiuse.
<i>Tipo di danno temuto in caso di evento</i>	Nel caso di esondazioni a monte delle paratoie, si verificherebbe l'allagamento dei campi circostanti, della strada per S. Maria del Tempio; meno probabile il coinvolgimento degli impianti di distribuzione a rete.

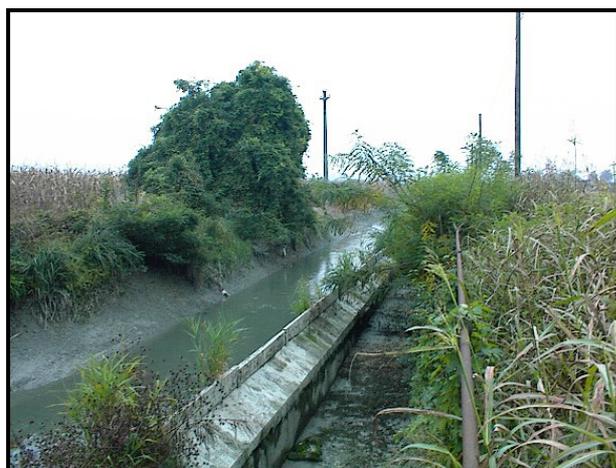
Foto 1 – Vista verso monte del canale Mellana, a monte delle paratoie, e dello sfioratore.

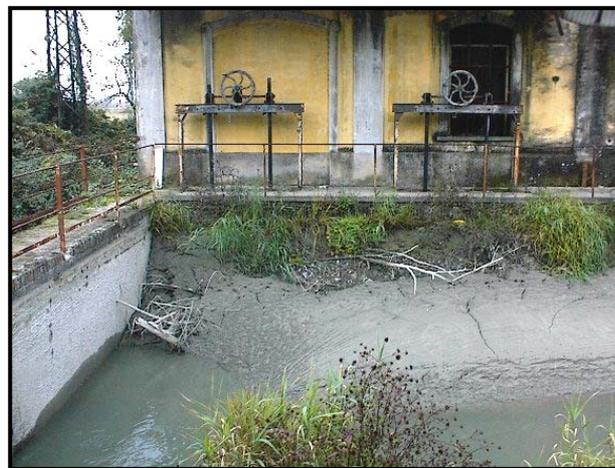
Foto 2 – Vista delle paratoie di derivazione in sponda destra, lungo il canale.

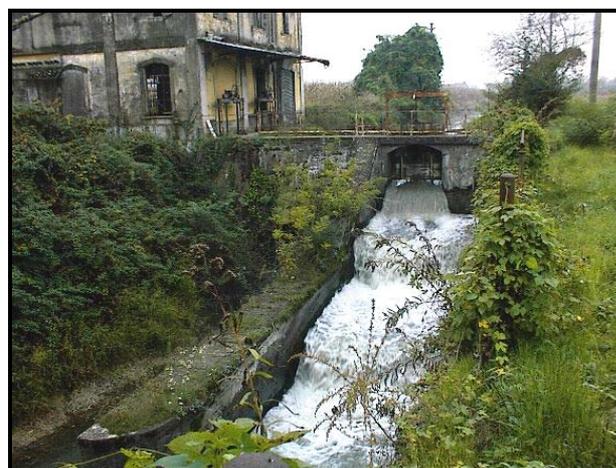
Foto 3 – Vista da valle dello sbarramento sul canale e del salto cascata verso la lanca del Po.

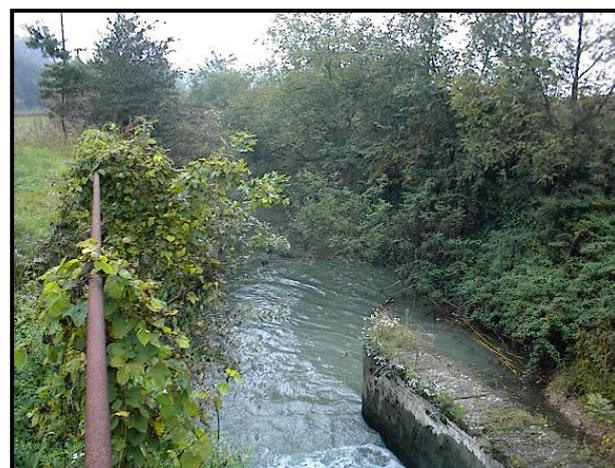
Foto 4 – Vista da monte dell'alveo del corso d'acqua che confluisce nella lanca del Po.

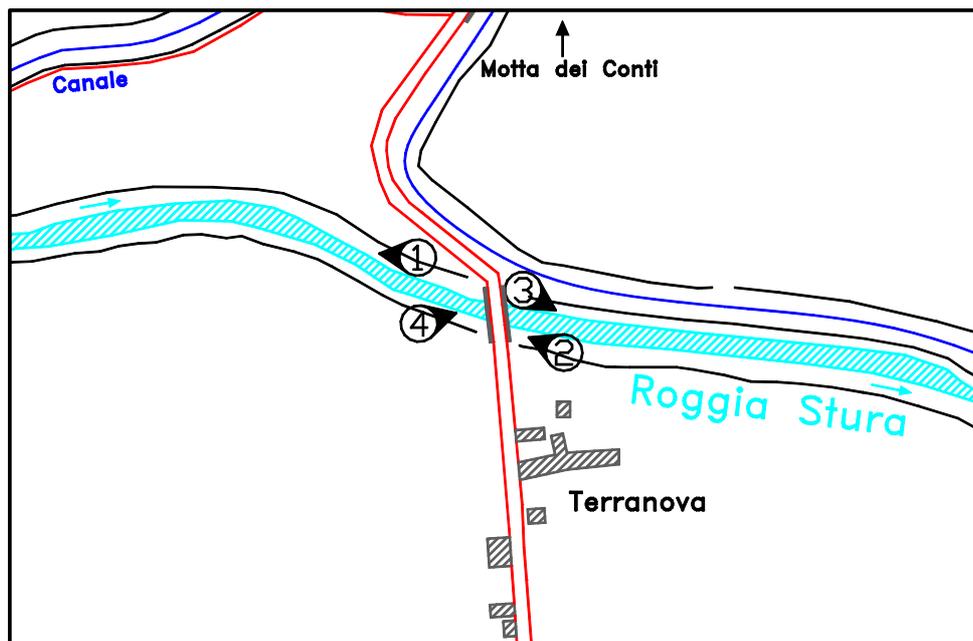
PLANIMETRIA DEL SITO E UBICAZIONE DELLE FOTO

<i>Effetti lungo il corso d'acqua ed eventi temuti</i>	Eventuale esondazione per effetto di portate eccezionali lungo la roggia Stura, in corrispondenza di corde molli degli argini e delle sponde, per effetto del rigurgito causato dalla riduzione della capacità di deflusso attraverso il ponte.
<i>Tipo di danno temuto in caso di evento</i>	Nell'eventualità di esondazioni le acque allagherebbero i campi circostanti, con possibilità in sponda destra di raggiungere l'abitato di Terranova. Particolarmente gravi potrebbero essere gli effetti di una rotta arginale in destra.

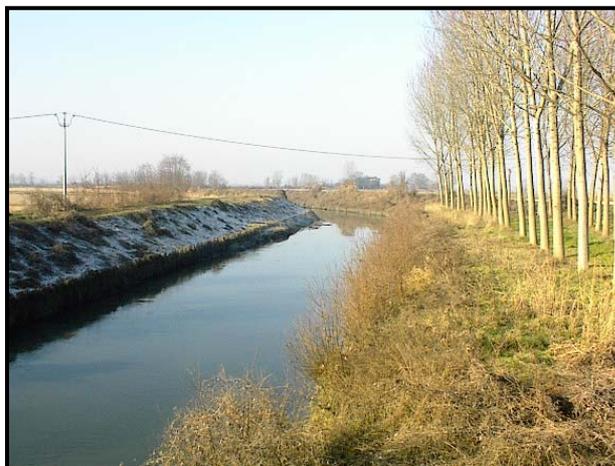
Foto 1 – Vista da valle della R. Stura a monte del ponte lungo la strada per Motta dei Conti.

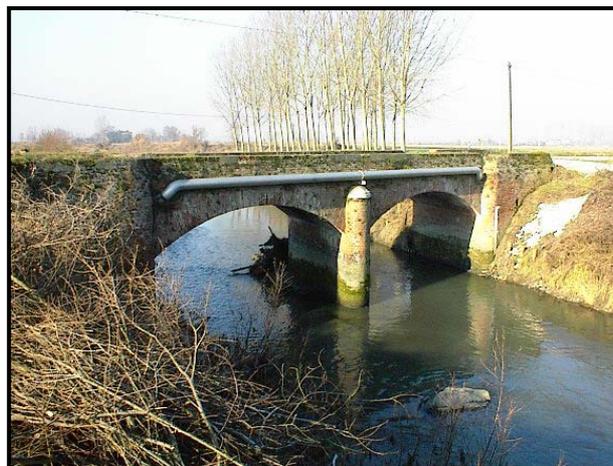
Foto 2 – Vista da valle del ponte sulla Roggia Stura a nord dell'abitato di Terranova.

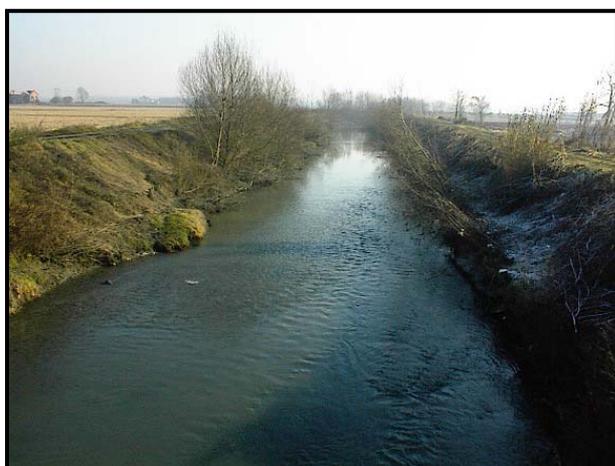
Foto 3 – Vista verso valle della Roggia Stura a valle del ponte sulla strada per Motta dei Conti.

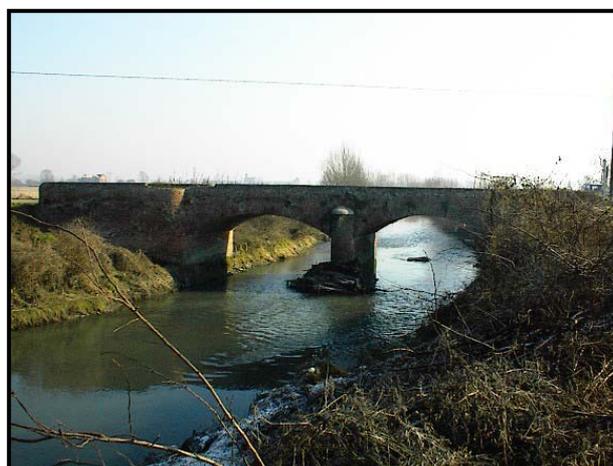
Foto 4 – Vista da monte del ponte lungo la strada per Motta dei Conti, a nord di Terranova.

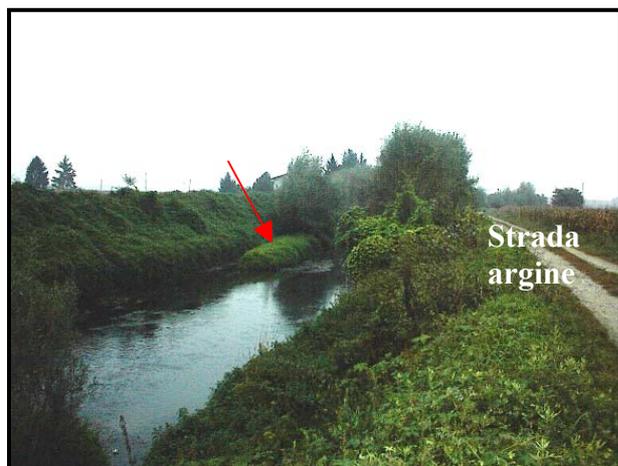
Foto 1 – Vista verso valle della R. Stura e dell'isolotto che restringe la sezione di deflusso a monte del ponte.

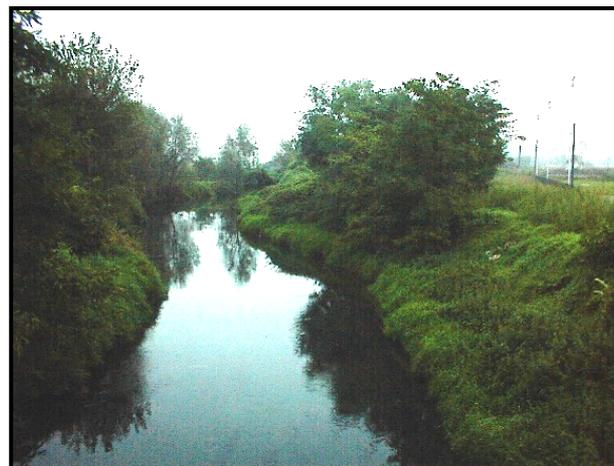
Foto 2 – Vista da valle del tratto subito a monte del ponte stradale.

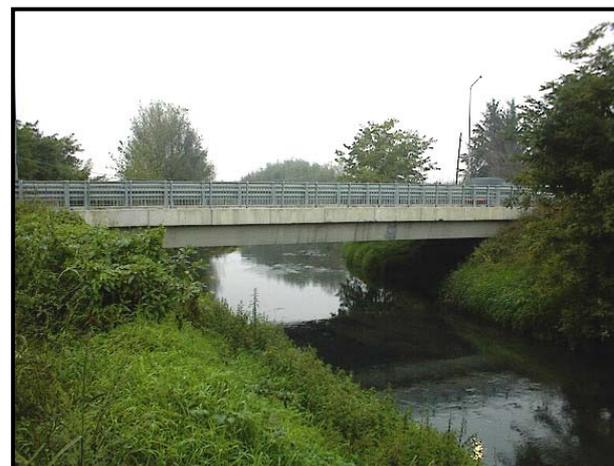
Foto 4 – Vista da valle del ponte della strada statale per Mortara, di recente costruzione.

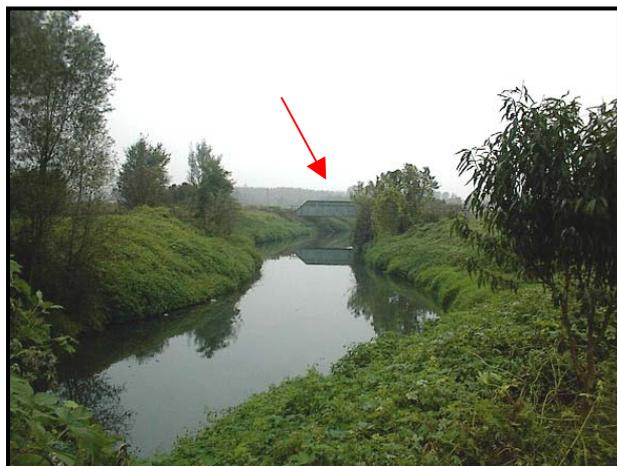
Foto 1 – Vista verso valle della R. Stura a monte del ponte ferroviario (visibile sullo sfondo).

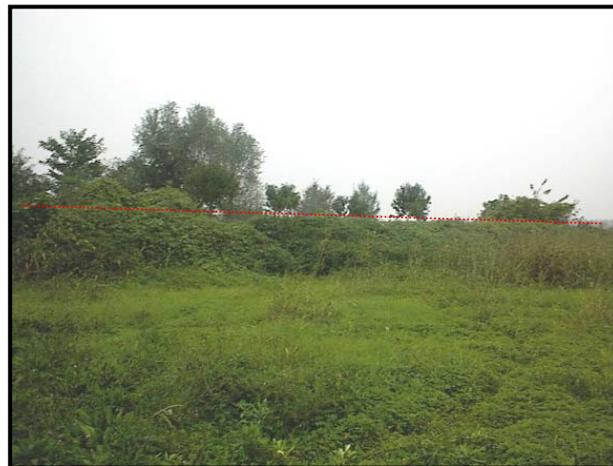
Foto 2 – Vista del rilevato arginale compreso tra il ponte stradale e quello ferroviario in sponda destra.
