Verifica di compatibilità idraulica delle previsioni del P.R.G.C.
ai sensi dell'art.18 comma 2 delle norme di attuazione del PAI
circolare del P.G.R. 8 maggio 1996 n.7/LAP

Schede delle criticità idrauliche lungo la rete
idrografica minore nell'ambito del PRGC vigente

Roggia Castagna

Codice Interferenza: **R. Castagna Ca1** – C. Gaggioni (Casale M.to)

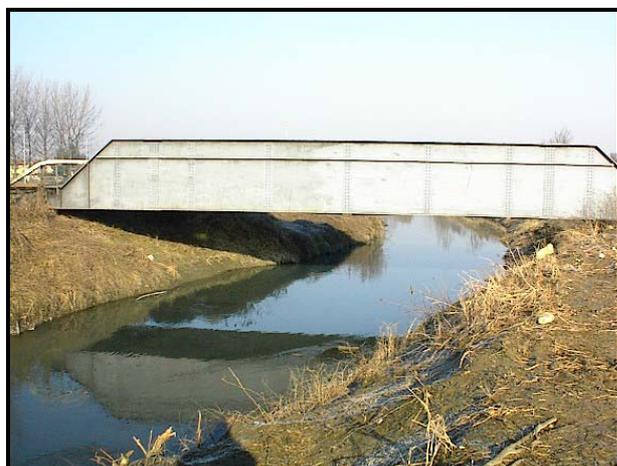
Foto 3 – Vista da valle del ponte ferroviario lungo la linea Casale - Mortara.

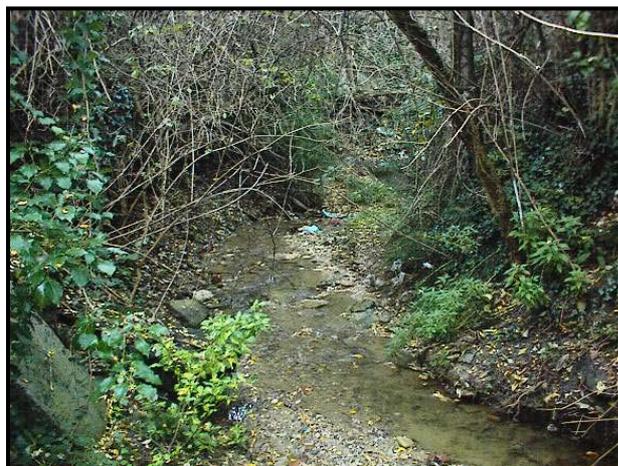
Foto 1 – Tratto a monte dell'attraversamento della strada per Vialarda, con cambio di direzione vista da valle.

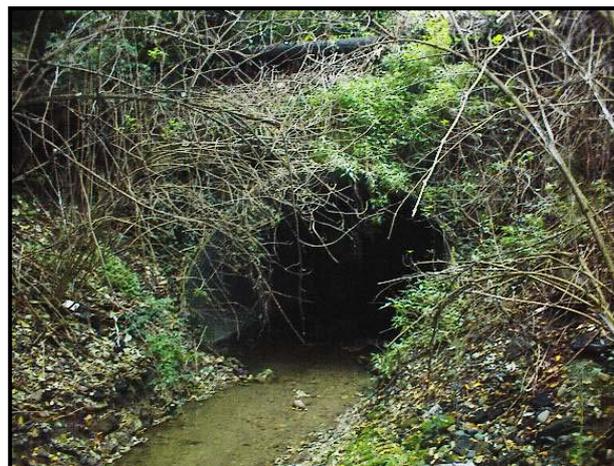
Foto 2 – Vista verso valle dell'attraversamento della strada costituito da una tubazione in acciaio ondulato.

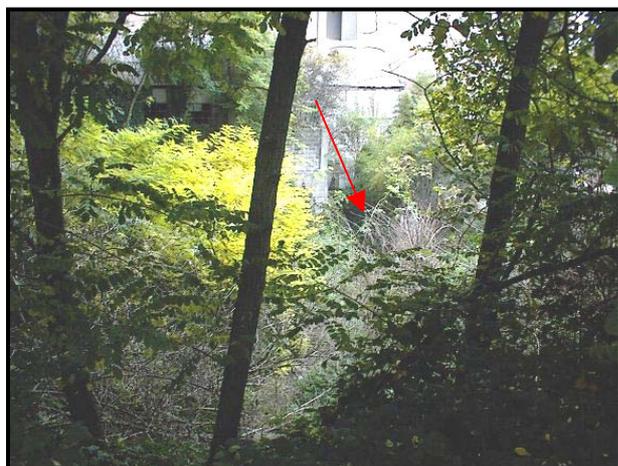
Foto 3 – Vista da monte del tratto a valle della strada e tratto coperto sotto lo stabilimento (freccia).

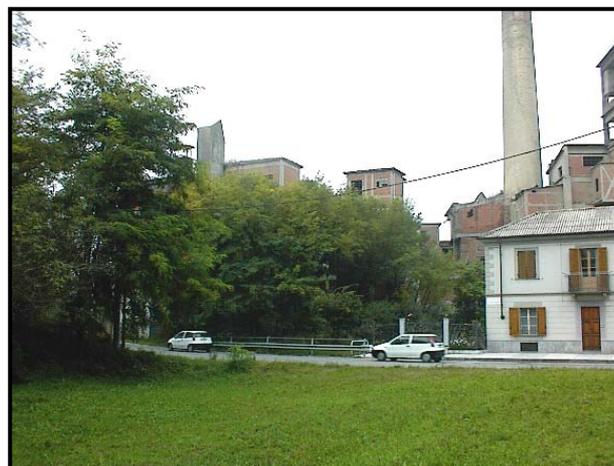
Foto 4 – Vista da monte dell'attraversamento stradale e degli edifici presenti nell'area.

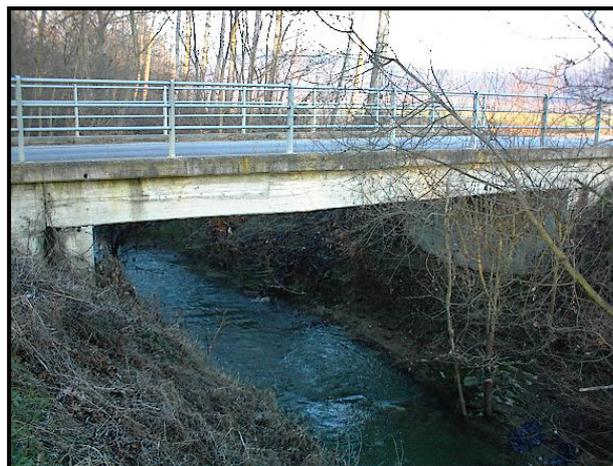
Foto 2 – Vista da monte del ponte sulla strada secondaria lungo il T. Rotaldo.

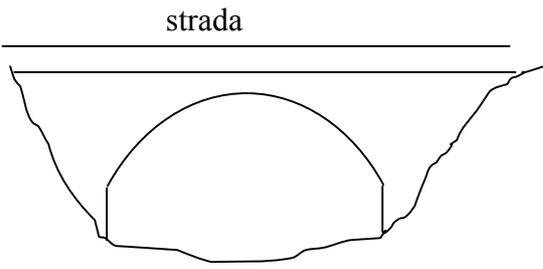
<i>Caratteristiche:</i> Il Rotaldo attraversa la strada con un ponte in muratura ad arco, avente luce di altezza circa 3,5 m e larghezza circa 6 m, ortogonale alla direzione della corrente. <i>Note:</i> la luce dell'attraversamento sembra ridurre la capacità di deflusso dell'alveo, ma soprattutto la vegetazione a monte e a valle del ponte stesso ostacola il deflusso della corrente.	<i>Schema geometrico:</i>

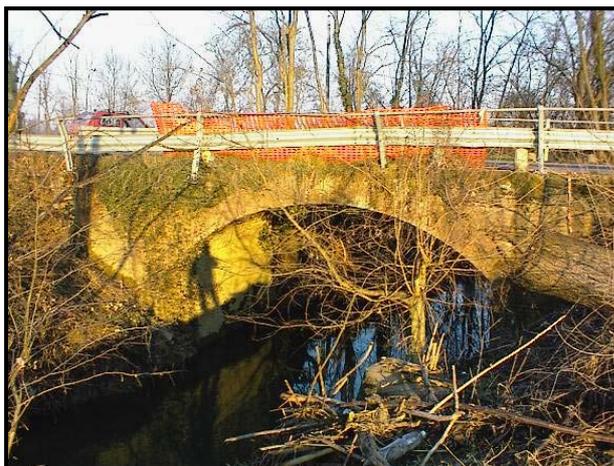
Foto 1 – Vista verso valle del ponte sul T. Rotaldo, lungo la strada per S. Maurizio.

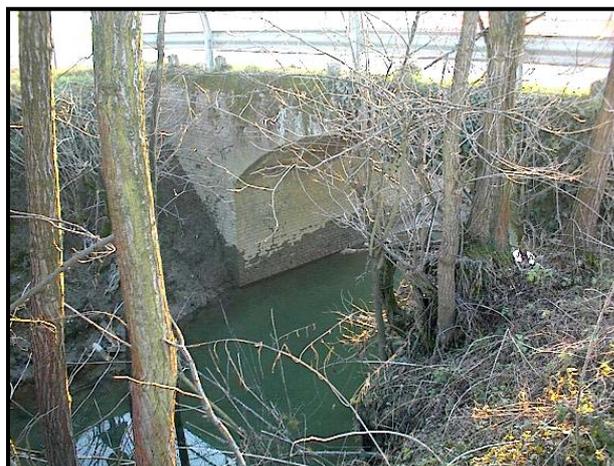
Foto 3 – Vista da valle dell'attraversamento del t. Rotaldo lungo la strada per S. Maurizio.

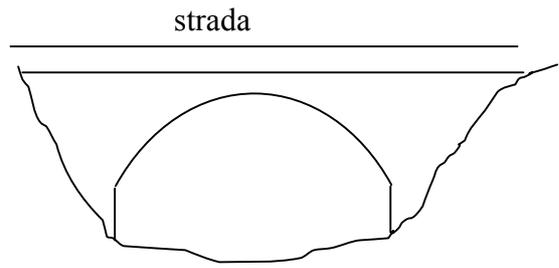
<i>Caratteristiche:</i> Il Rotaldo attraversa la strada statale 31 con un ponte in muratura ad arco ribassato, avente luce di altezza circa 3 m e larghezza circa 6 m, ortogonale alla direzione della corrente. <i>Note:</i> la luce dell'attraversamento sembra ridurre la capacità di deflusso dell'alveo; l'intradosso è posto leggermente al di sotto del ciglio spondale.	<i>Schema geometrico:</i>

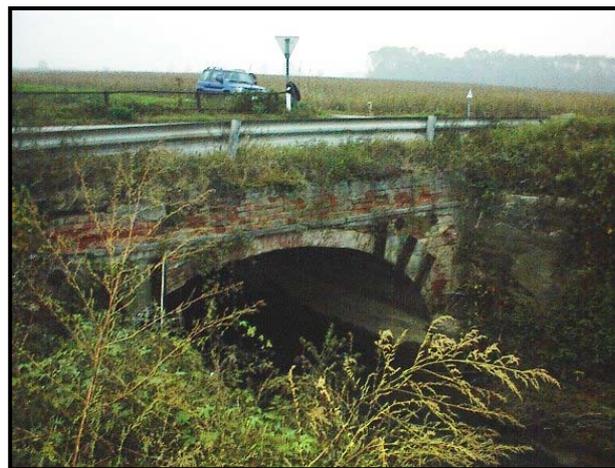
Foto 2 – Vista da monte del ponte sulla strada statale, lungo il T. Rotaldo.

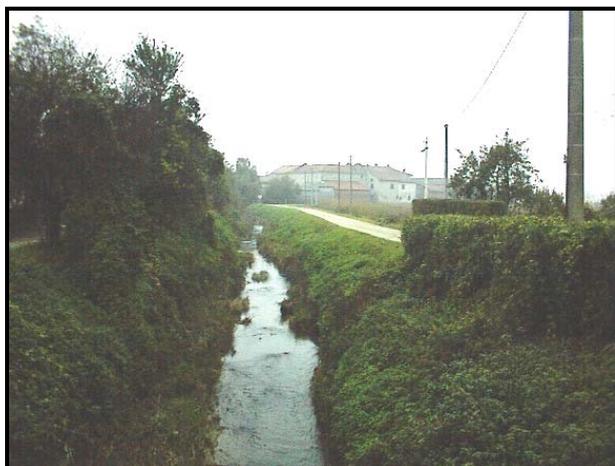
Foto 3 – Vista da valle del torrente Rotaldo a monte del ponte stradale, caratterizzato da sponde molto basse.

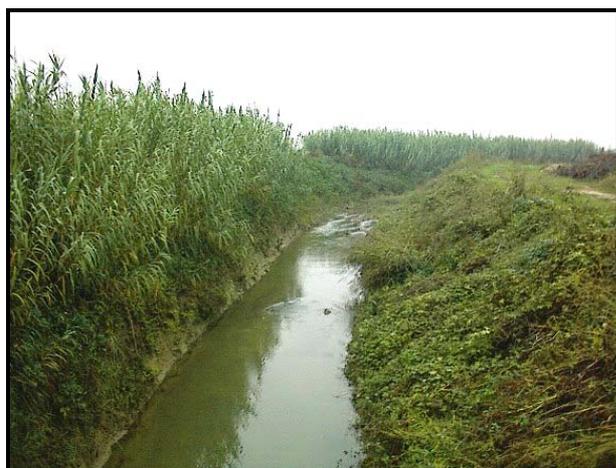
Foto 1 – Vista verso monte dell'alveo del T. Rotaldo, a monte dell'attraversamento del canale Lanza.

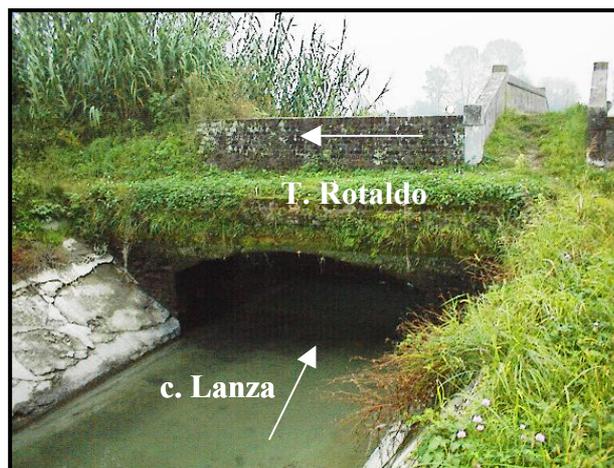
Foto 2 – Vista da monte del primo ponte sul canale Lanza e dell'attraversamento del Rotaldo.

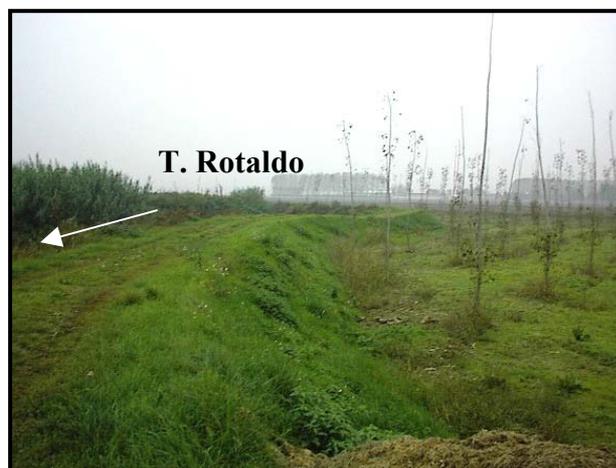
Foto 3 – Vista da valle dell'argine in sponda sinistra, a monte dell'attraversamento del Lanza.

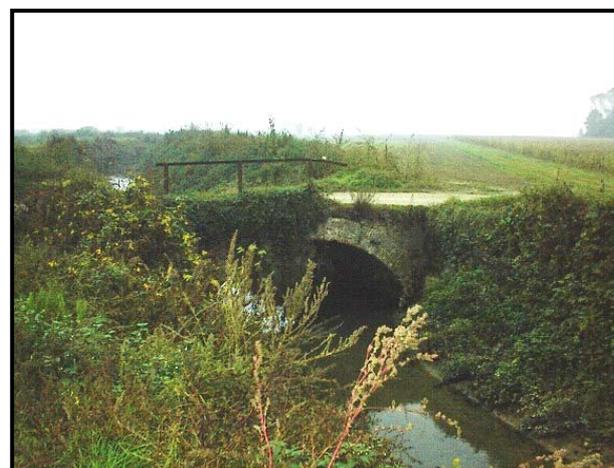
Foto 4 – Vista da valle dell'attraversamento di una strada lungo il torrente Rotaldo, a monte del Lanza.

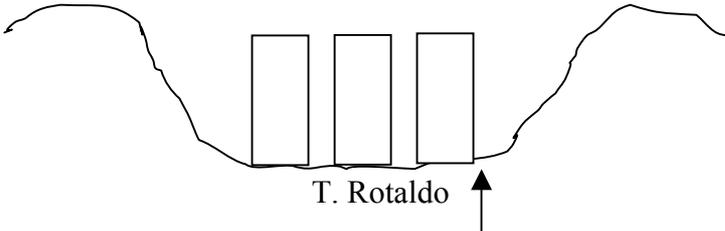
<i>Caratteristiche:</i> L'alveo del T. Rotaldo è sbarrato da tre paratoie rettangolari in parallelo, che consentono la derivazione di un canale irriguo presente sulla destra. L'attraversamento autostradale presenta un intradosso a quota elevata, che non interferisce con la dinamica del corso d'acqua. <i>Note:</i> la regolazione delle paratoie è di tipo manuale.	<i>Schema geometrico:</i>

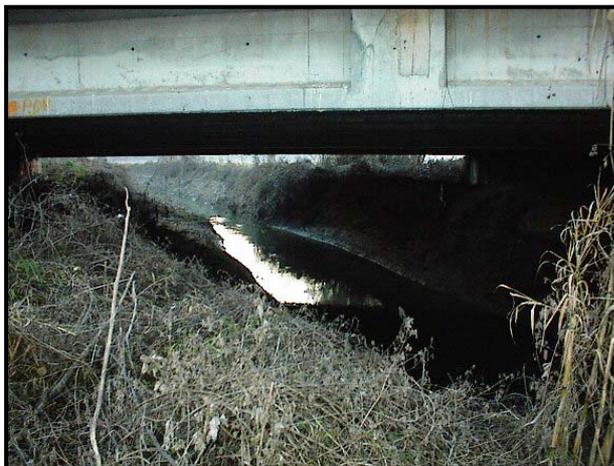
Foto 1 – Vista da valle dell'attraversamento autostradale lungo il torrente Rotaldo.

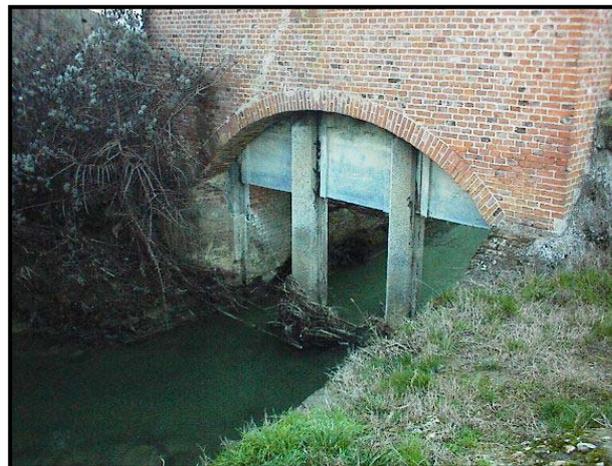
Foto 2 – Vista da monte delle paratoie di intercettazione, subito a valle del ponte autostradale.

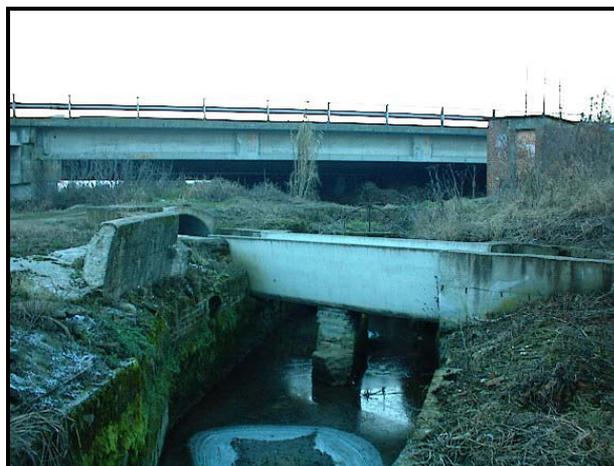
Foto 3 – Vista da valle del canale irriguo che deriva l'acqua dal T. Rotaldo.

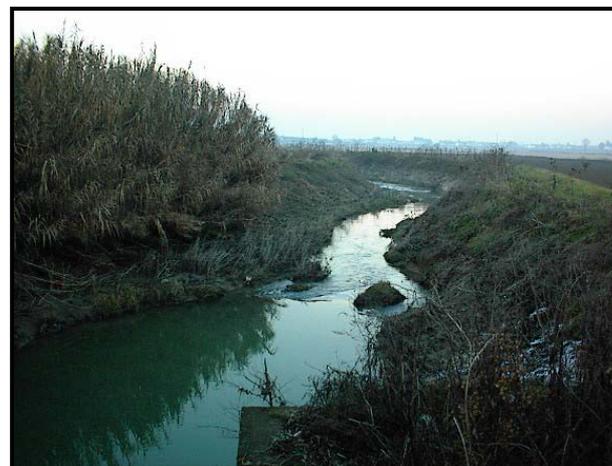
Foto 4 – Vista verso valle del T. Rotaldo, a valle del sistema di paratoie.

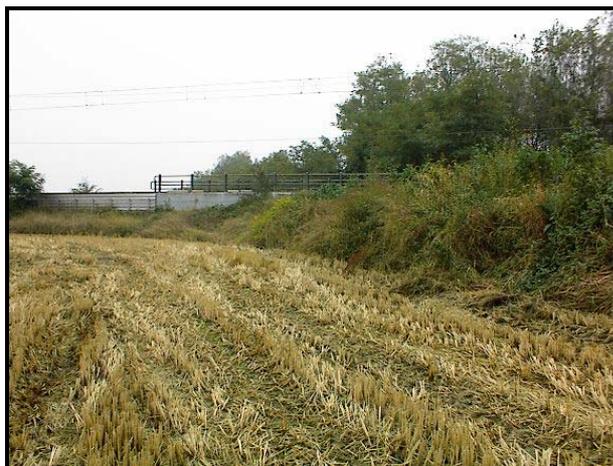
Foto 1 – Vista da monte dell'attraversamento ferroviario e dell'argine in sponda sinistra.

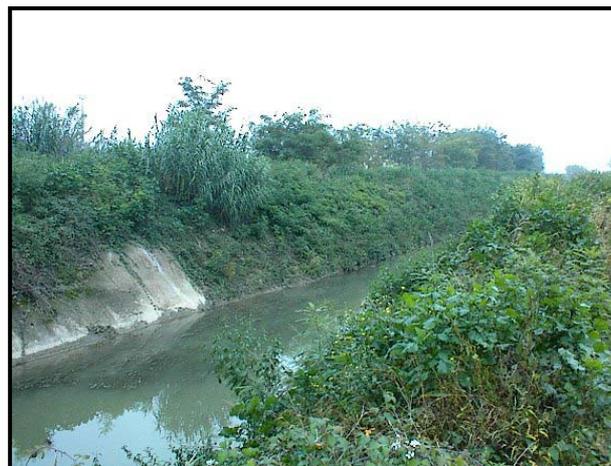
Foto 2 – Vista da valle dell'alveo del torrente Rotaldo, a monte della linea ferroviaria.

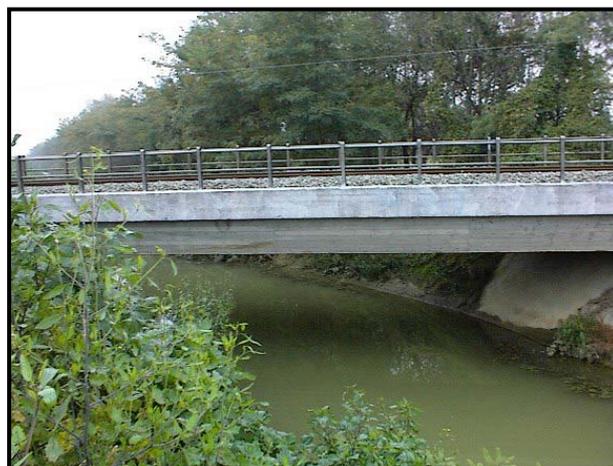
Foto 3 – Vista da monte dell'attraversamento ferroviario lungo il T. Rotaldo.

<i>Effetti lungo il corso d'acqua ed eventi temuti</i>	La luce del ponte non sembra poter ridurre in modo significativo la capacità di deflusso del corso d'acqua; si ritiene tuttavia necessario uno studio idraulico di dettaglio su tutto il corso d'acqua per valutare l'interazione del ponte e gli effetti di laminazione lungo il suo percorso. Eventuali esondazioni potrebbero determinarsi in corrispondenza di corde molli degli argini.
<i>Tipo di danno temuto in caso di evento</i>	Allagamenti di prati e coltivi a monte e valle dell'attraversamento, possibilità di coinvolgimento delle cascate a monte dell'attraversamento ferroviario.

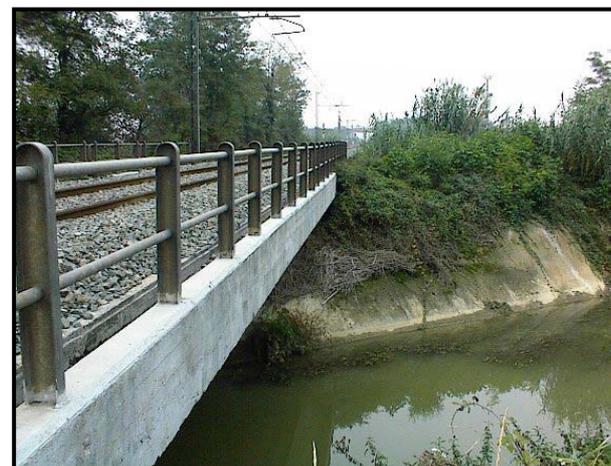
Foto 4 – Vista da monte della linea ferroviaria Casale - Alessandria, presso il T. Rotaldo.

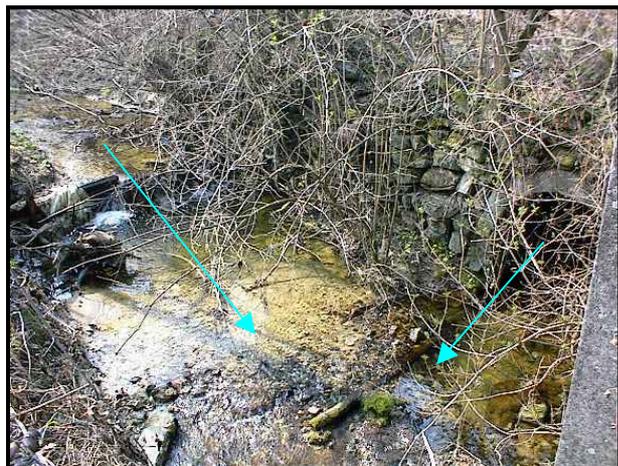
Foto 1 – Vista verso monte della confluenza tra i due rami principali del rio.

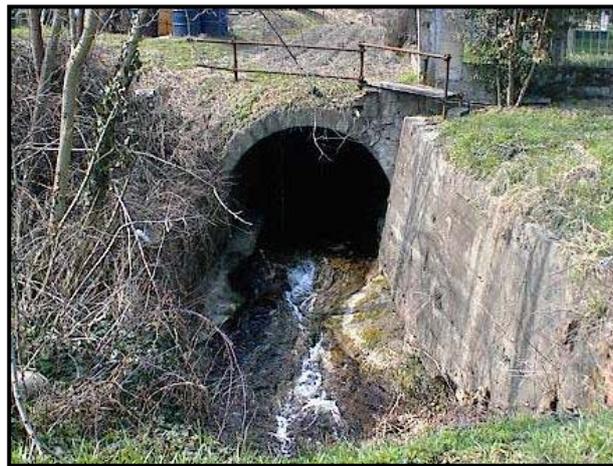
Foto 2 – Vista verso monte del tratto tombinato, a valle della confluenza.

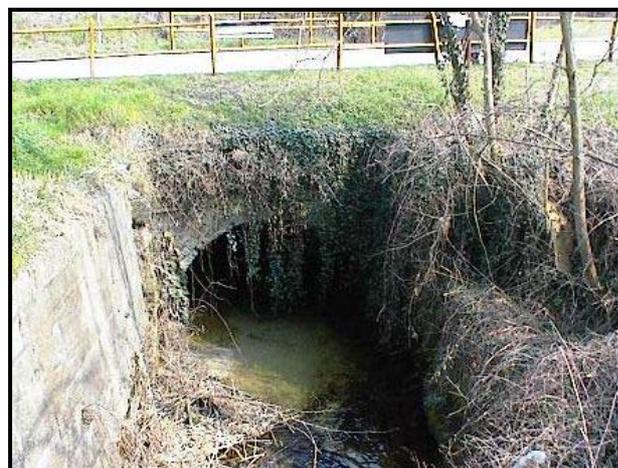
Foto 3 – Vista da monte dell'attraversamento della strada per Coniolo, lungo il Rio della Rizza.

<i>Effetti lungo il corso d'acqua ed eventi temuti</i>	La luce del ponte sembra essere ridotta e la vegetazione infestante riduce la capacità di deflusso del rio. L'intero nodo idraulico deve essere analizzato per valutare l'interferenza dei tratti coperti e del ponte.
<i>Tipo di danno temuto in caso di evento</i>	Allagamenti di prati e giardini, fino a coinvolgere le abitazioni presenti e la viabilità stradale per Coniolo e Vialarda.

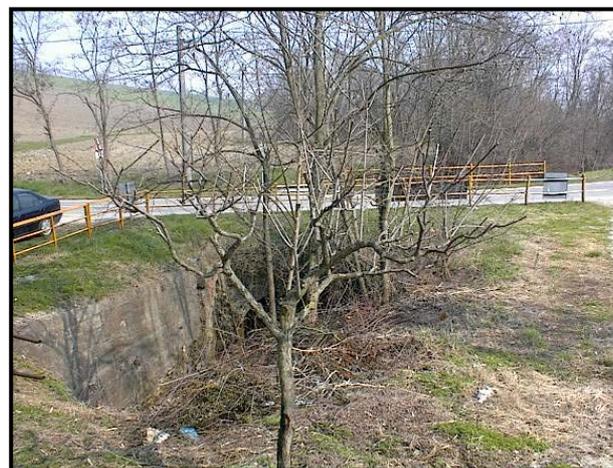
Foto 4 – Vista da monte dell'attraversamento della strada per Coniolo e dell'area circostante.

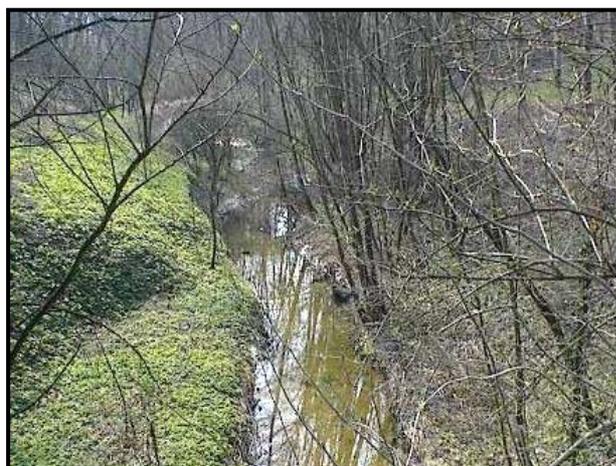
Foto 1 – Vista verso monte dell'alveo del rio della Rizza, a monte del ponte stradale.

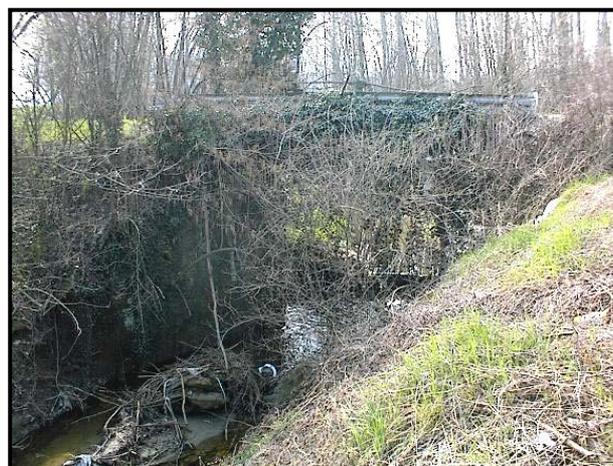
Foto 2 – Vista verso monte dell'attraversamento stradale, in parte ostruito dalla vegetazione.

<i>Effetti lungo il corso d'acqua ed eventi temuti</i>	La luce del ponte sembra non ridurre in modo significativo la sezione del corso d'acqua; eventuali ostruzioni lungo il corso d'acqua, per la presenza di vegetazione infestante, possono tuttavia creare innalzamento del livello idrometrico. Interazione con le piene del Po e rigurgito verso monte.
<i>Tipo di danno temuto in caso di evento</i>	In caso di piena concomitante con quella del Po si possono avere problemi nella zona di confluenza con coinvolgimento delle cascate in sponda sinistra.

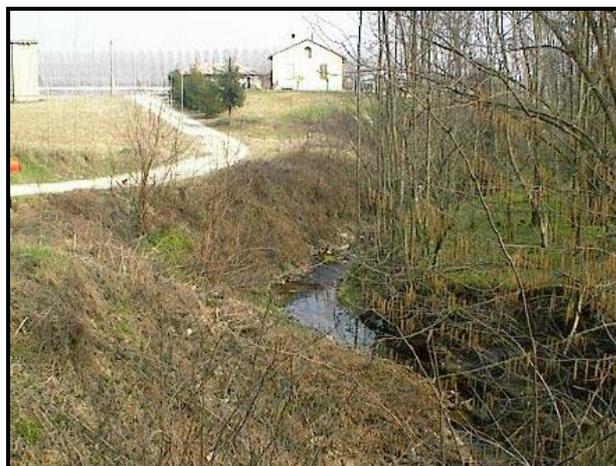
Foto 3 – Vista da monte del Rio della Rizza, verso la zona di confluenza, e delle cascate limitrofe.

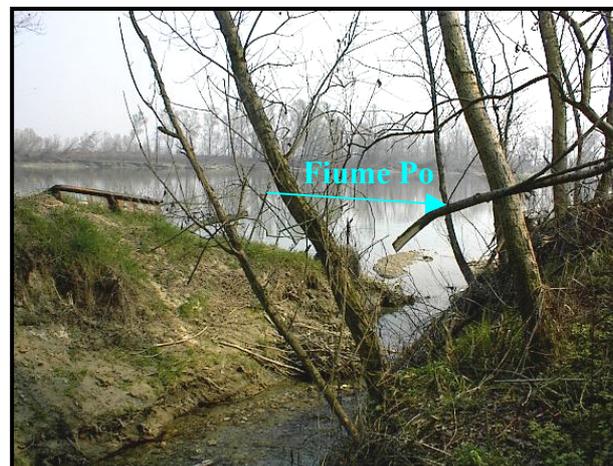
Foto 4 – Vista da monte della confluenza del rio della Rizza nel fiume Po.
